Bulletin

Unfälle und Störungen
beim Betrieb
ziviler Luftfahrzeuge

Dezember 2016

Art des Ereignisses:	Unfall
Datum:	19. Dezember 2016
Ort:	nahe Flughafen Heringsdorf
Luftfahrzeug:	Flugzeug
Hersteller / Muster:	Costruzioni Aeronautiche Technam/ P 2006 T
Personenschaden:	Pilot tödlich verletzt
Sachschaden:	Luftfahrzeug zerstört
Drittschaden:	Flurschaden
Aktenzeichen:	BFU16-1802-3X

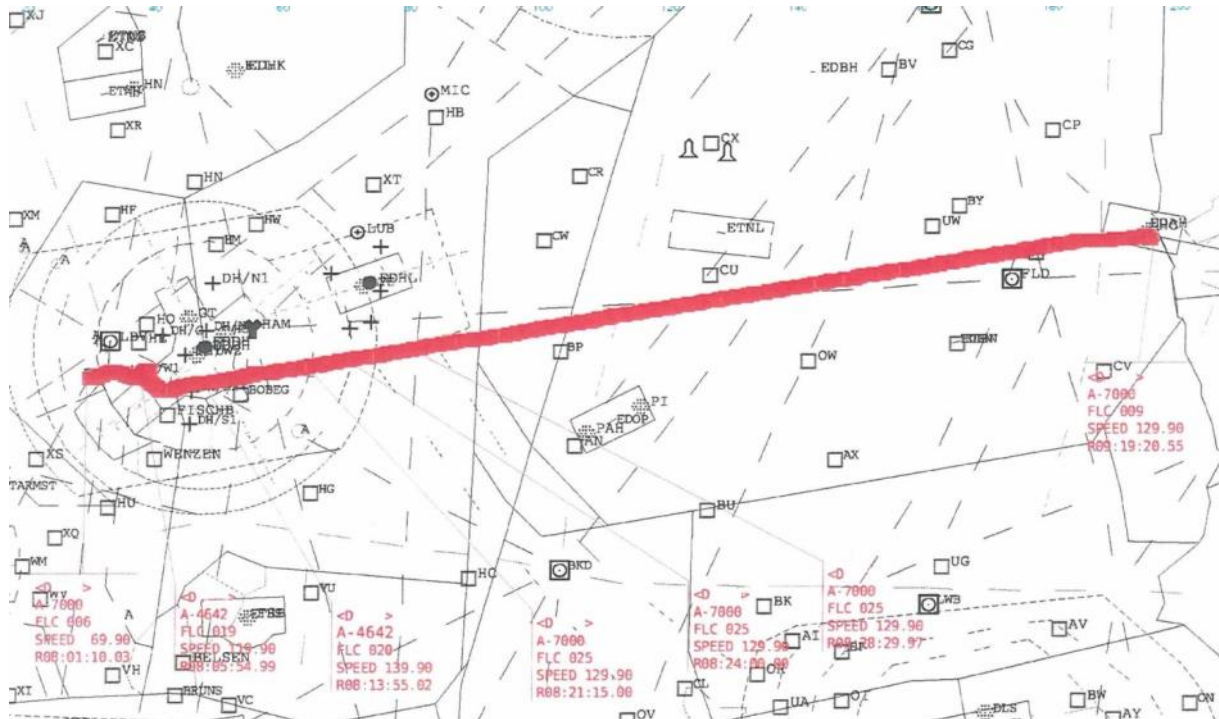
Radaraufzeichnung des gesamten Fluges

Aufgrund der Radaraufzeichnungen der zuständigen Flugsicherungsorganisation konnte der Flugverlauf rekonstruiert werden. Der aufgezeichnete Flugweg deutet darauf hin, dass das Luftfahrzeug mit aktiviertem Autopilot flog.

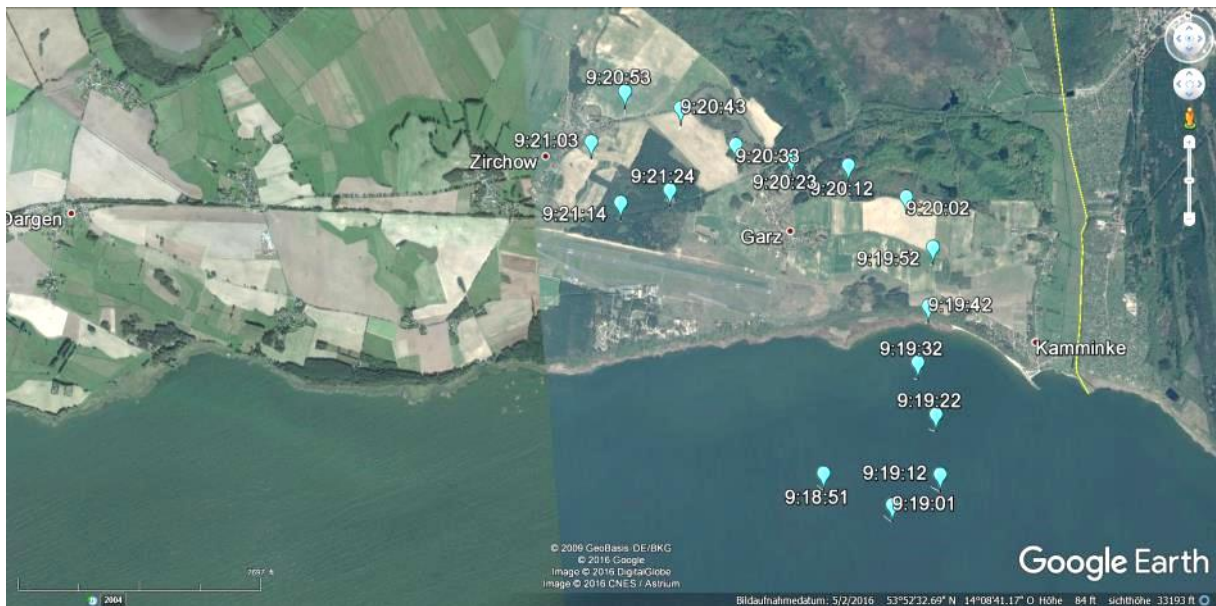
Rekonstruierter Flugweg

Die letzte Radardatenaufzeichnung der zuständigen Flugsicherungsorganisation erfolgte um 10:19:05 Uhr. Das Luftfahrzeug befand sich zu dieser Zeit ca. 2 NM südöstlich der Piste 28 in ca. 900 ft AMSL. Mit den Radardaten der Bundeswehr konnte der weitere Flugweg rekonstruiert werden.

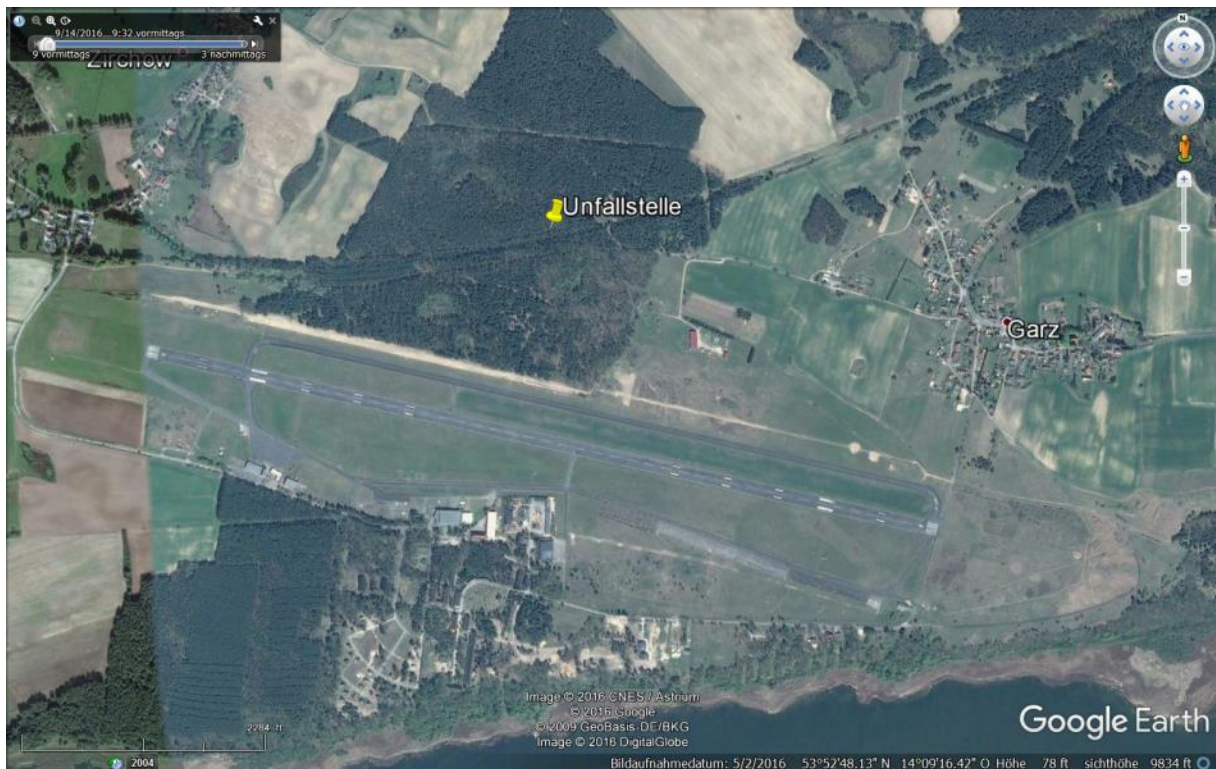
Die Unfallstelle befand sich ca. 300 m nördlich der Piste in einem Hochwald mit Mischbaumbestand.

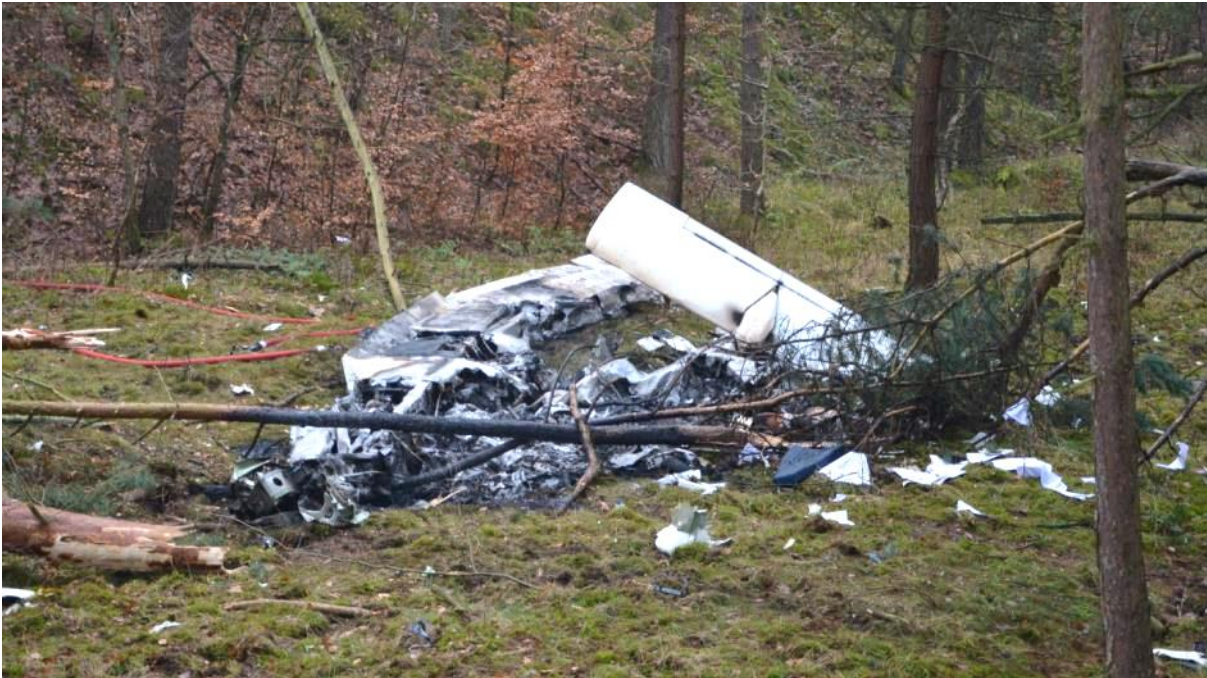
Unfallstelle

Die erste Berührung des Luftfahrzeuges fand mit der Tragfläche an einem ca. 25 m hohen Baum statt. Die Schneise durch die Bäume bis zur Endlage des Wracks verlief nahezu gradlinig in Richtung 291°. Nach der ersten Baumberührung wurden ein ca. 22,5 m hoher Baum im Bereich der Krone sowie ein ca. 60 cm starker Baumstamm in einer Höhe von ca. 14,5 m gekappt. In der Schneise hingen mehrere kleinere Teile des Rumpfes sowie Gegenstände aus dem Cockpit in den Bäumen. Am Fuß eines ca. 40 cm dicken Baumstammes lag ca. 6 m vor dem Hauptwrack, das aus der rechten Tragfläche gerissene Triebwerk am Boden.

Das Luftfahrzeug war bis auf die Tragflächen und das Heck fast vollständig verbrannt.
