Bulletin

Unfälle und Störungen
beim Betrieb
ziviler Luftfahrzeuge

Februar 2017

Zwischenbericht

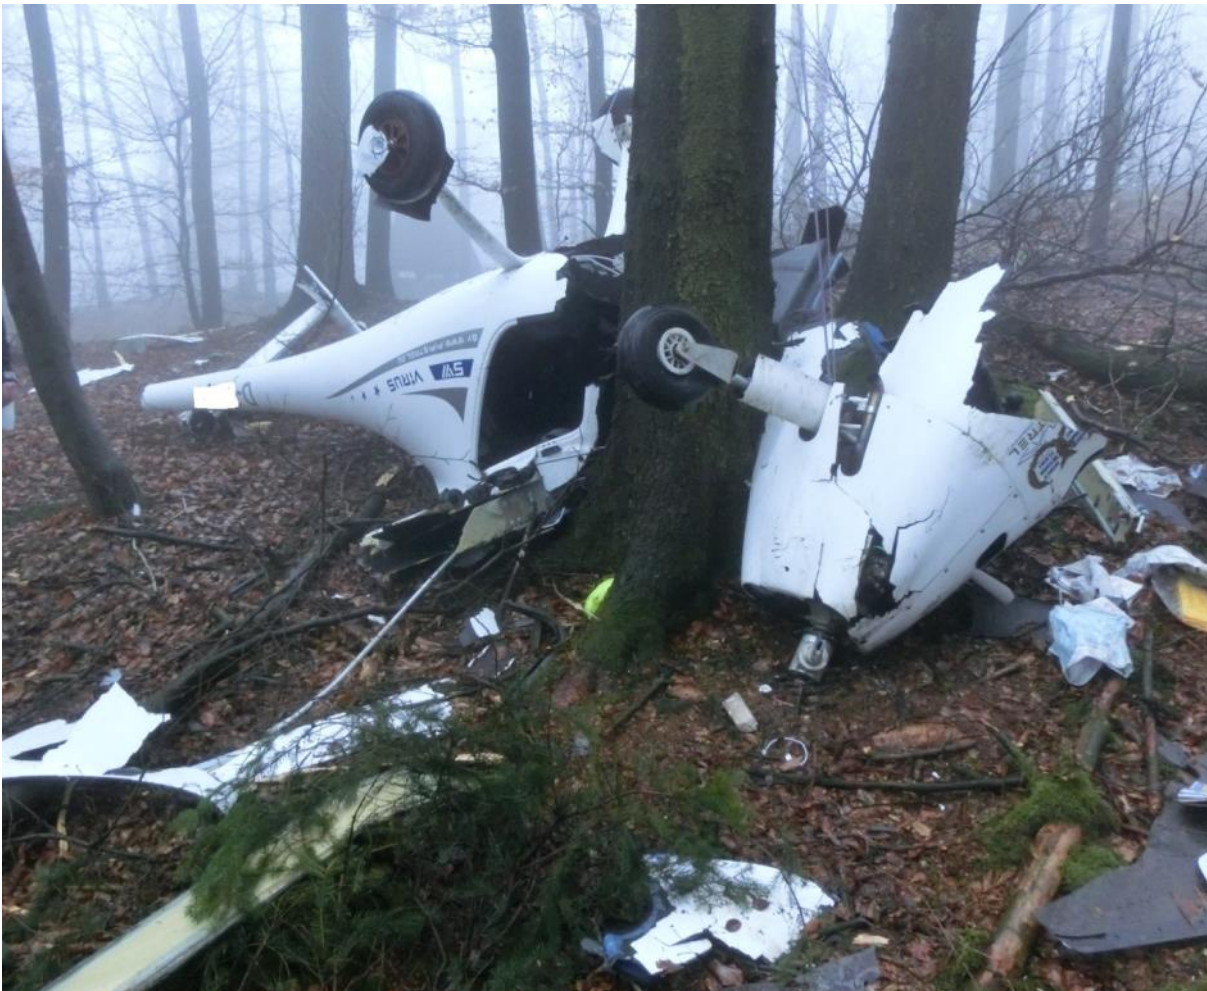
Die Unfallstelle befand sich in ca. 400 m Höhe AMSL und ca. 1 km ost-südöstlich der Burg Sternberg an der Kuppe des Schanzenberges nahe Extertal.

Die erste Hindernisberührung mit einem Baum erfolgte in ca. 10 m über Grund und 41 m vor der Endlage des Wracks. Dabei wurden beide Tragflächen vom Rumpf getrennt. Der Rumpf berührte anschließend noch weitere Bäume in nordöstlicher Richtung. Die Endlage des Rumpfes befand sich in Rückenlage an einem Baum. Bruchstücke der Tragflächen lagen auf den Waldboden und in den Baumästen.

Das Ultraleichtflugzeug war zerstört und das Rettungssystem nicht ausgelöst.
