Bulletin

Unfälle und Störungen
beim Betrieb
ziviler Luftfahrzeuge

März 2018

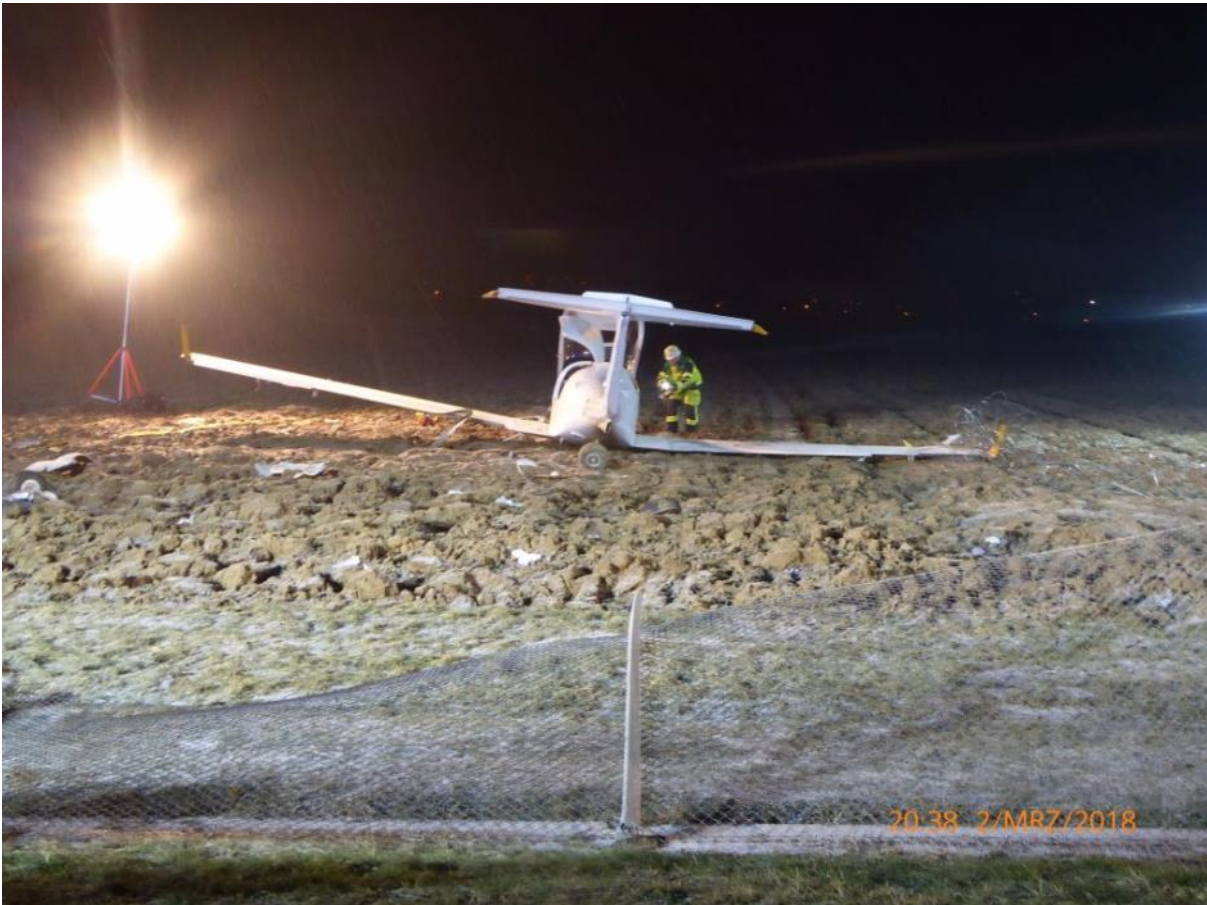
Das Flugzeug war außerhalb des Flughafengeländes etwa 20 m südlich des Flughafenzaunes auf einem angrenzenden Acker zum Stillstand gekommen. Der etwa drei Meter hohe, parallel zur Landebahn verlaufende, Flughafenzaun war auf einer Länge von etwa 50 m beschädigt. Mehrere metallene Zaunpfähle waren oberhalb des Betonfundaments gebrochen und in südöstliche Richtung umgeklappt.

Abb. 5: Beschädigung des Flughafenzauns und Endlage des Flugzeuges

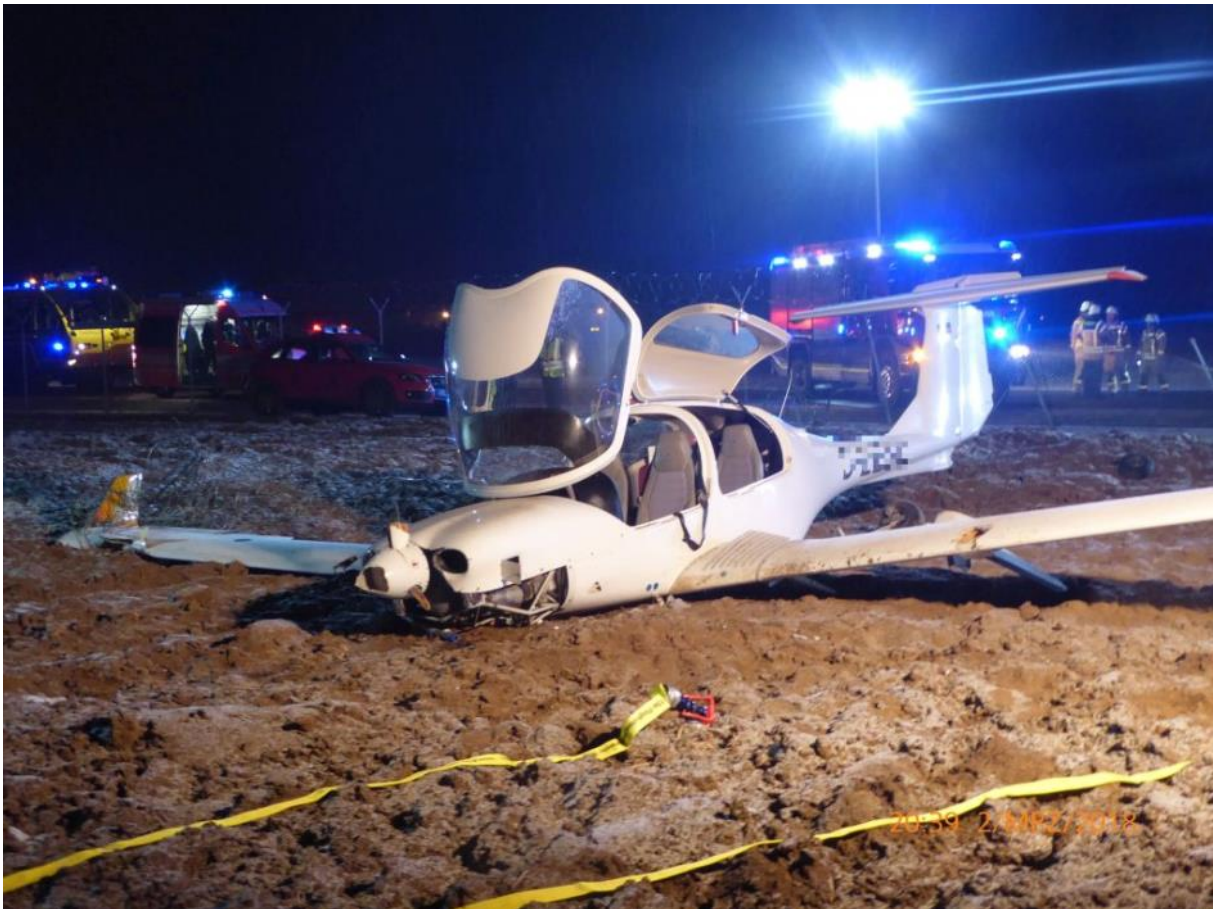
Die Rumpfnase des Luftfahrzeuges wies in südöstliche Richtung. Die drei Propellerblätter waren nahe der Nabe abgebrochen, die Nabe zerstört. Die untere Triebwerksverkleidung war abgerissen.

Die drei Fahrwerksbeine waren abgetrennt und lagen zwischen dem Flughafenzaun und dem Hauptwrack auf dem Acker.

Abb. 6: Beschädigungen am Flugzeug

Beide Tragflächen waren schwer beschädigt. An den Vorderkanten der Tragflächen befanden sich drei etwa senkrecht verlaufende, ca. 20 cm breite Beschädigungen. Diese reichten bis zum Tragflächenholm. Eine vergleichbare Beschädigung wurde an der Triebwerksverkleidung festgestellt. Der Abstand der Beschädigungen zueinander stimmte mit dem der Zaunpfähle überein. Im äußeren Bereich der rechten Tragfläche hatte sich das Flugzeug an sogenanntem NATO-Draht verfangen, der am oberen Ende des Flughafenbegrenzungszaunes montiert war. Die Landeklappen des Flugzeuges befanden sich in vollständig eingefahrener Stellung.

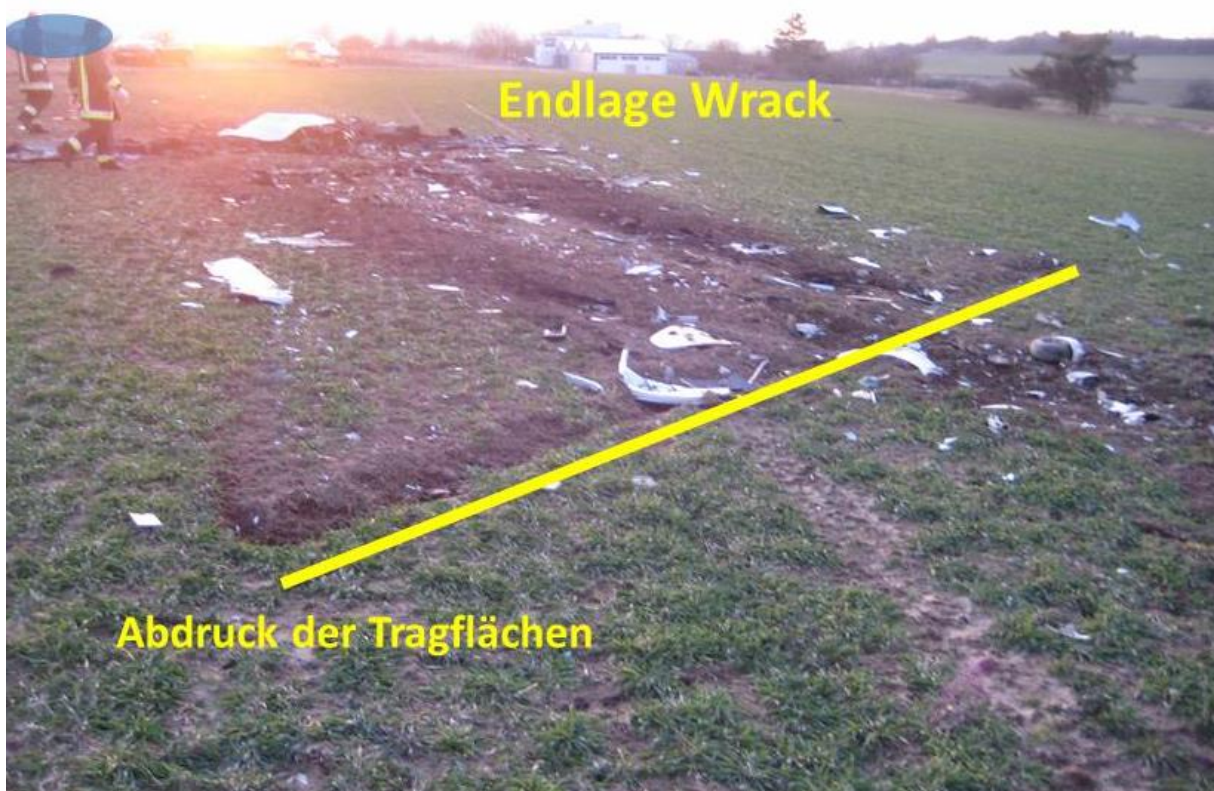
Unfallstelle Blickrichtung Flugplatz-Hallen

Die Bodenberührung fand nahezu senkrecht mit dem Rumpfbug statt. Die Endlage des Wracks zeigte in Richtung 80°. Vor dem 10 cm tiefen Bodenabdruck der Tragflächen lagen das abgerissene Bugrad und Teile der Rumpffinne. Mehrere Bruchstücke aus der Rumpfsektion sowie Teile des rechten Querruders waren auf einer Strecke von 10 m in östlicher Richtung verteilt. Am Ende der Trümmerstrecke lag das ausge-

brannte Wrack in Rückenlage. Die beiden Propellerblätter waren an der Propellernaube abgerissen.

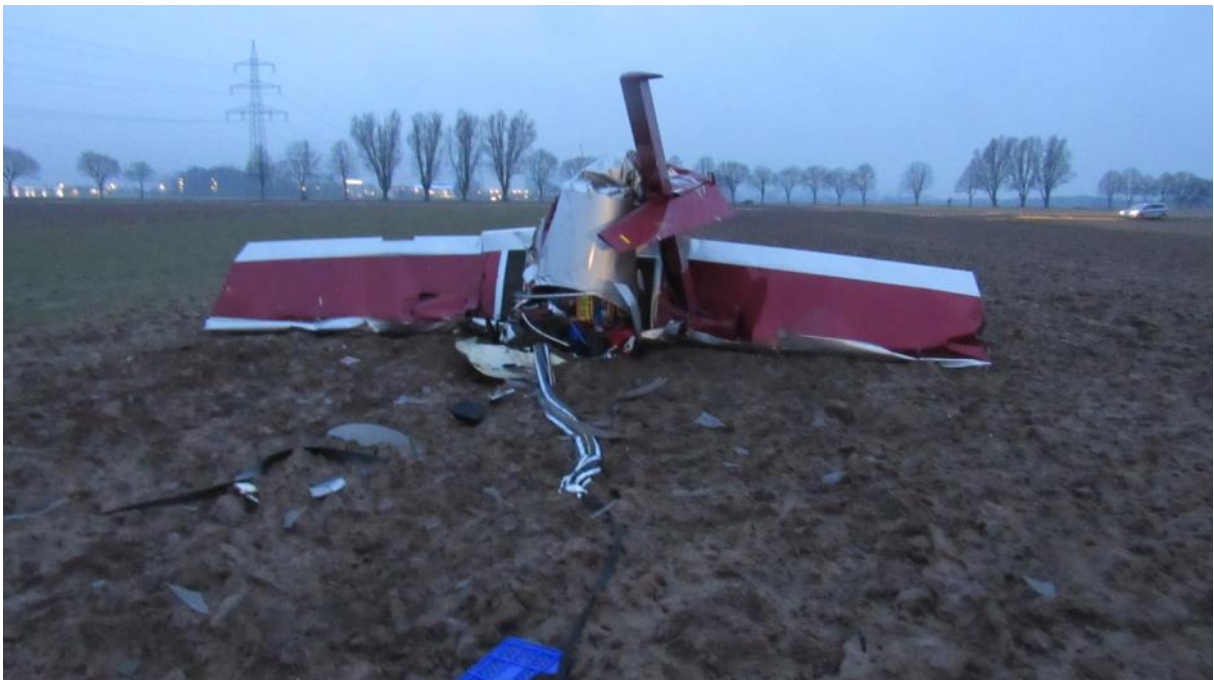
Unfallstelle

Der Flugzeugrumpf steckte nahezu senkrecht 50 cm im Erdreich. Die Rumpfröhre war ca. 80° nach links vorn abgeknickt. Das Bugrad war abgerissen. Der Rumpf war

Beide Propellerblätter waren nach hinten geknickt. Das Motorgehäuse war gebrochen. Der Tankwahlschalter stand auf „Rechter Tank“. Die Zündkerzen hatten eine graue Verfärbung. Der Auspuffkrümmer wies 3 Schweißnähte auf. Eine Schweißnaht war gerissen. Im Sichtfenster des Höhenmessers war 1 010 hPa eingestellt.

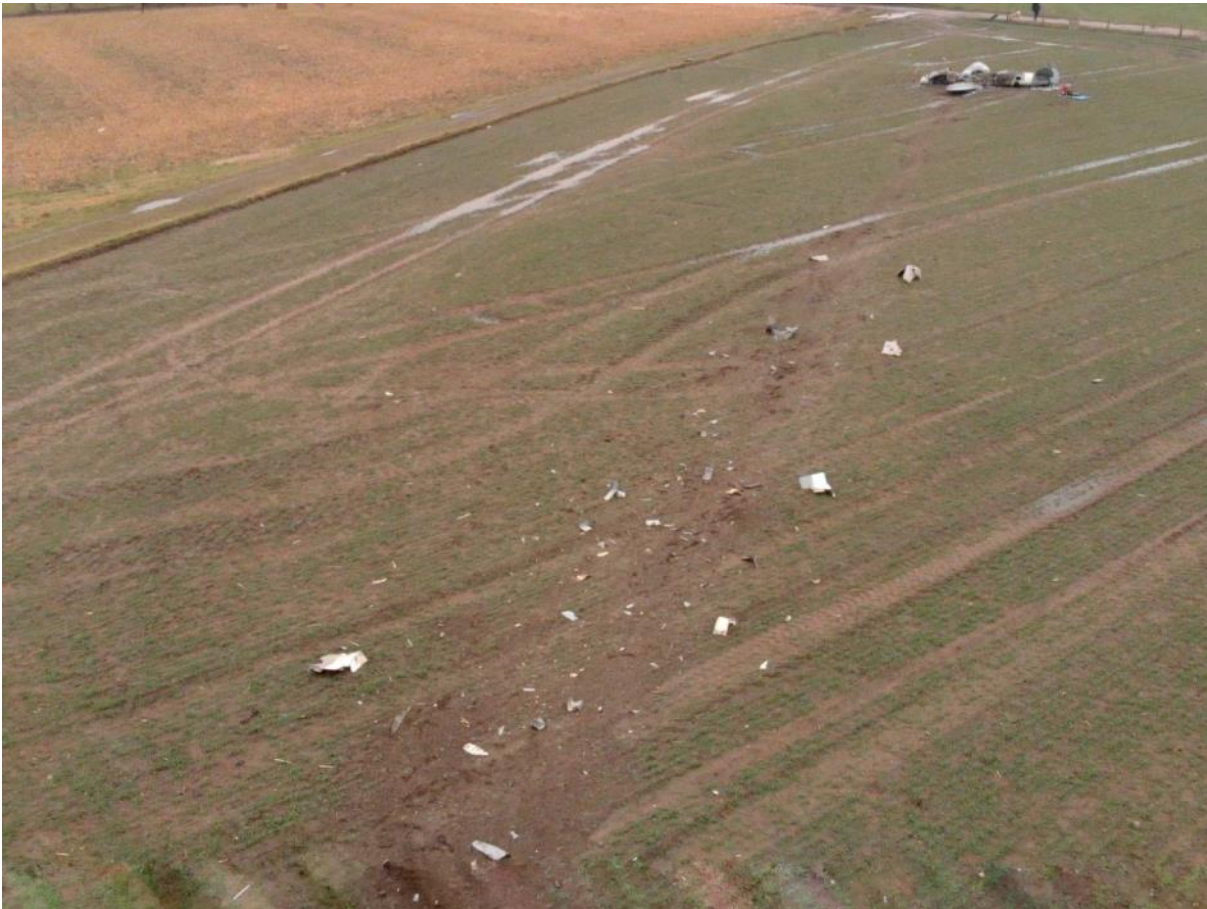
Bodenspuren ca. 60 m nordwestlich des Hauptwracks konnten der ersten Bodenberührung mit dem Randbogen der rechten Tragfläche zugeordnet werden. Wenige Meter davon entfernt wurden Spuren des Rumpfes gefunden. Von dort aus zog sich eine durchgehende Rutschspur von ca. 60 m Länge in Richtung 160° bis zum Hauptwrack. Einzelteile der Beplankung, die beiden Wasserkühler sowie die obere Triebwerksabdeckung und weitere Trümmerteile wurden im Bereich der Rutschmarken gefunden.

Unfallstelle und Verteilung der Wrackteile

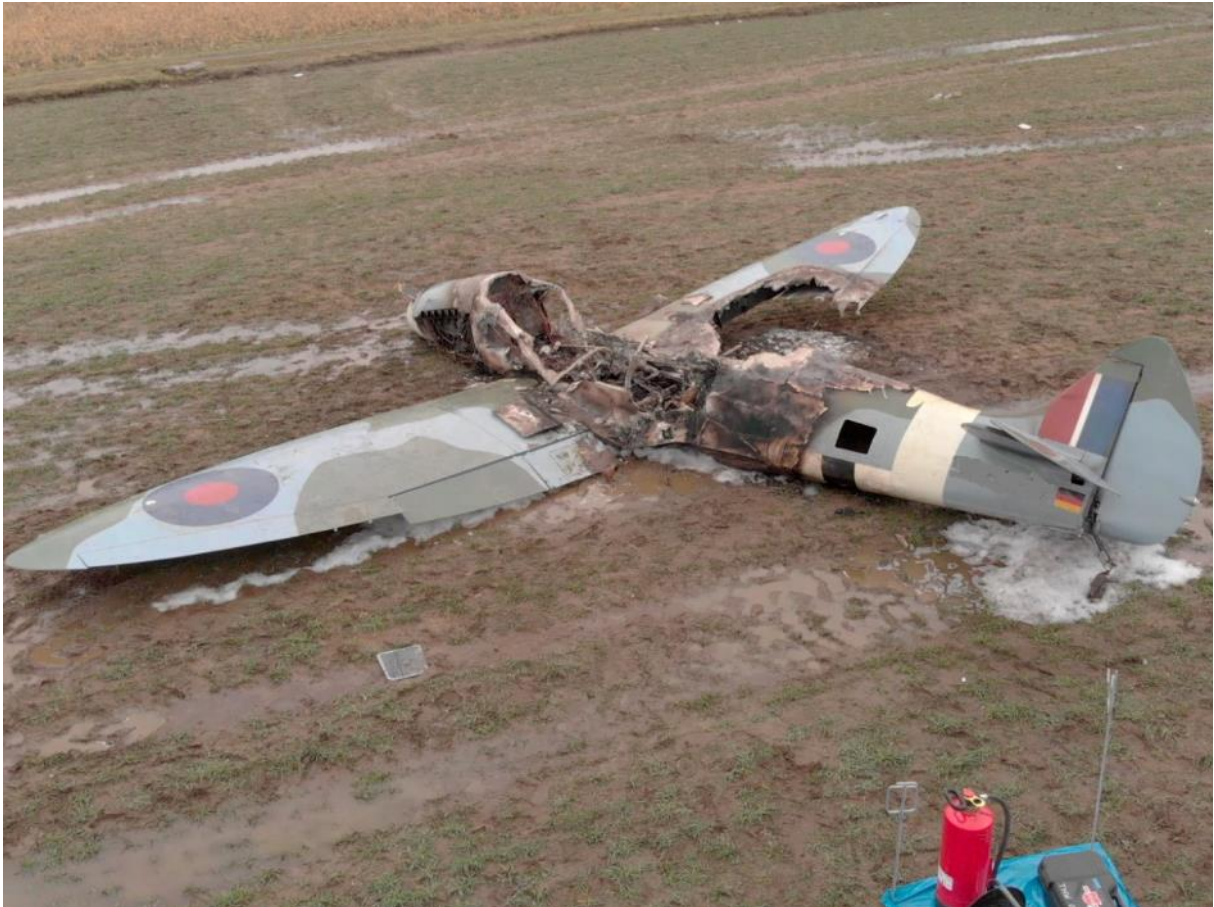
Das Hauptwrack war durch Brandeinwirkung beschädigt. An Rumpf und Leitwerk sowie an der rechten Tragfläche wurden Brandspuren festgestellt. Die linke Tragfläche war stellenweise verbeult und einige Verbindungen der Beplankung hatten sich gelöst. Die Landeklappe der linken Tragfläche befand sich in einer ausgefahrenen Stellung, die etwa 20° entsprach. Der obere Cockpitbereich, ab dem Brandschott bis etwa zur Rückenlehne, und ein ca. 2 x 1,50 m großer Bereich der rechten Tragfläche waren verbrannt. Der Brandbereich an der rechten Tragfläche erstreckte sich etwa von der Wurzel der Tragflächenhinterkante bis zur Querruderklappe und nach vorne

bis zum Holm. Die rechte Landeklappe war verbrannt. Die beiden Tragflächentanks im vorderen Bereich der Tragflächen waren intakt. Die Unterseite des Rumpfes und der Tragflächen wiesen Schäden durch Verformungen auf. Die Flugzeuglängsachse wies etwa in Richtung 070°.

Unfallstelle, Hauptwrack

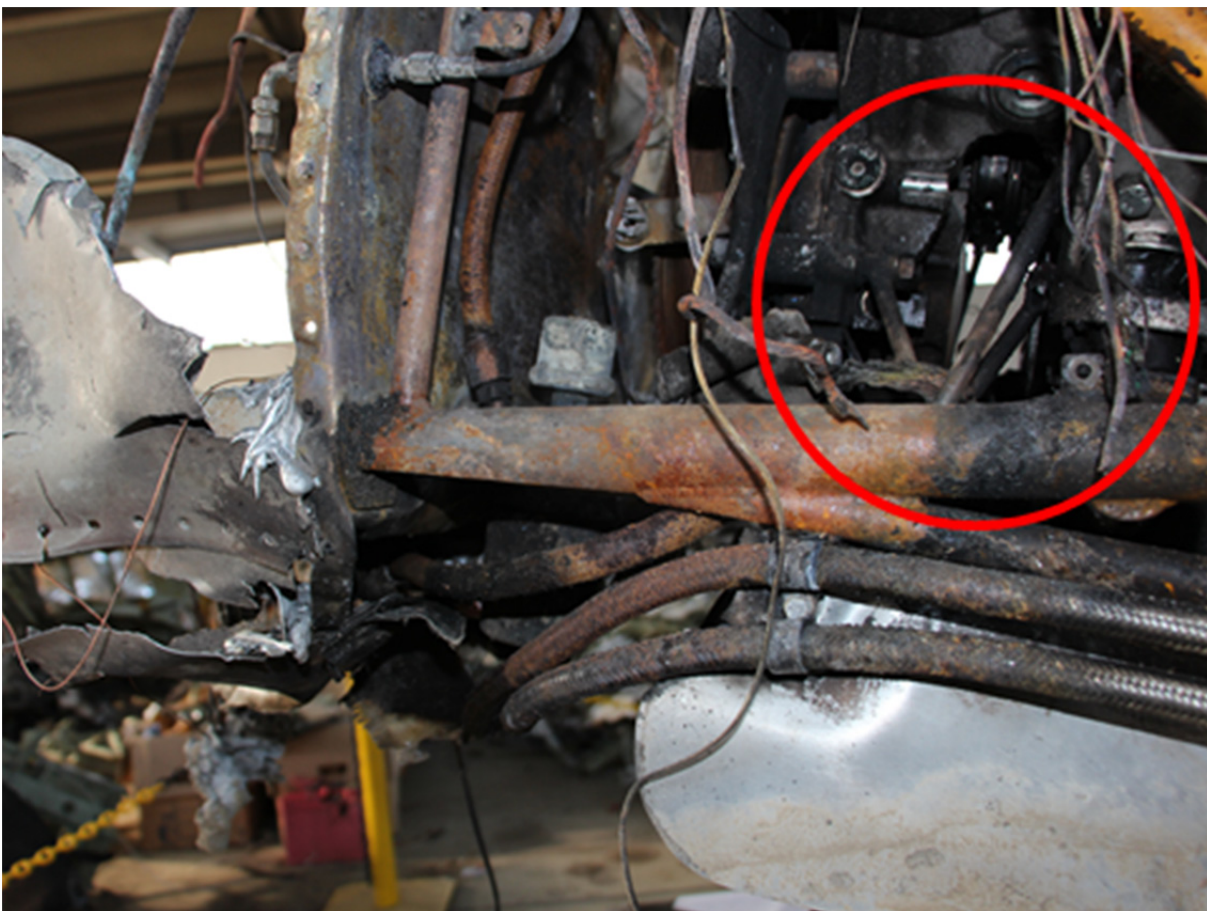
Zur Vorbereitung der Untersuchung wurden die Zündanlage sowie die Abgasanlage des Luftfahrzeuges demontiert. Bei der Demontage wurden im Bereich des Fächers der Abgasanlage Bruchstücke des Motorgehäuses, eines Pleuels sowie ein Fragment eines Motorkolbens gefunden. Nach der Demontage wurden Beschädigungen des Motorgehäuses im hinteren Bereich des Triebwerkes entdeckt.

Blick von rechts durch den Motorblock, verbogenes Brandschott mit Ölkühler

Das Brandschott und der Ölkühler waren unterhalb des Motorträgers nach hinten gebogen.

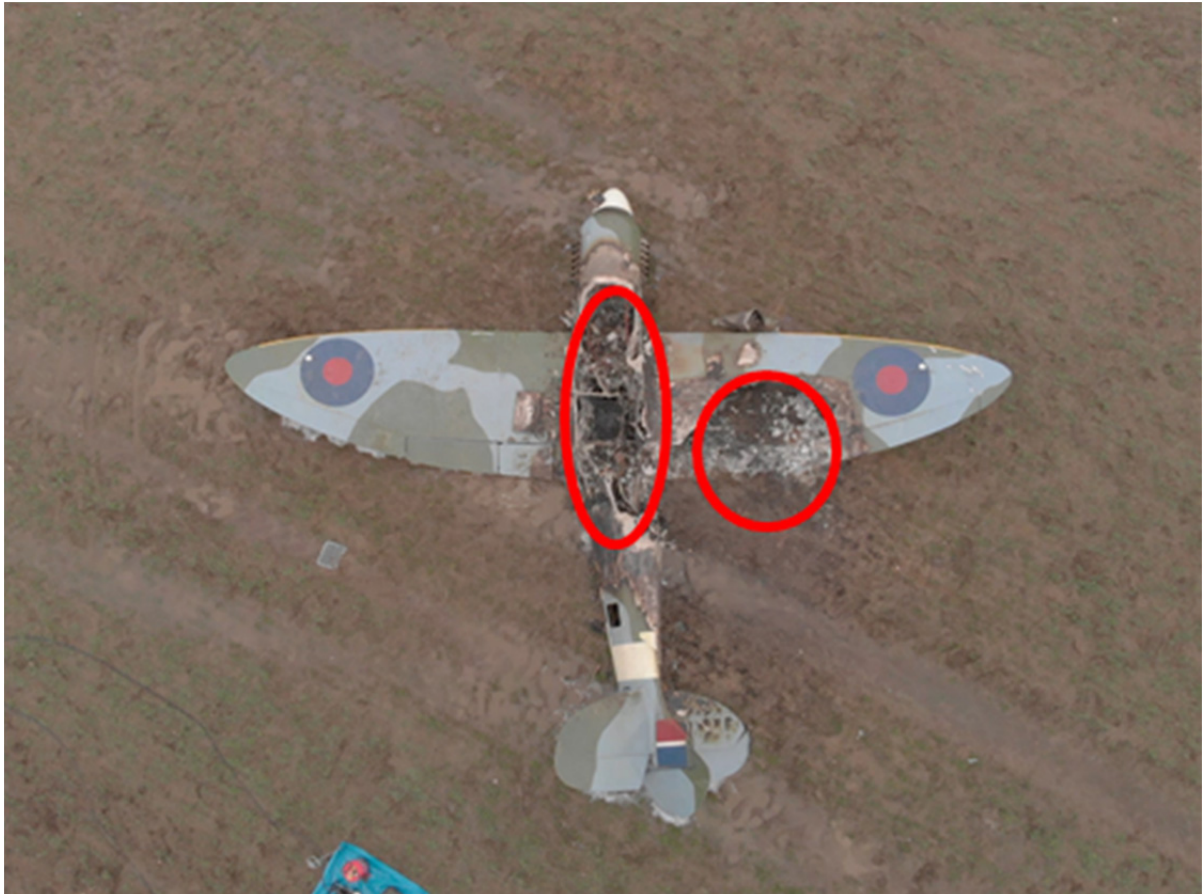
Der Brandexperte des Landeskriminalamtes bezeichnete die Spuren und das Brandbild an Rumpf und rechter Tragfläche als typisch für einen Flüssigkeitsbrand. Spuren belegen, dass eine brennende Flüssigkeit den Cockpitbereich und die rechte Tragfläche erreichte.

Hauptwrack; Hauptbrandbereiche wurden markiert

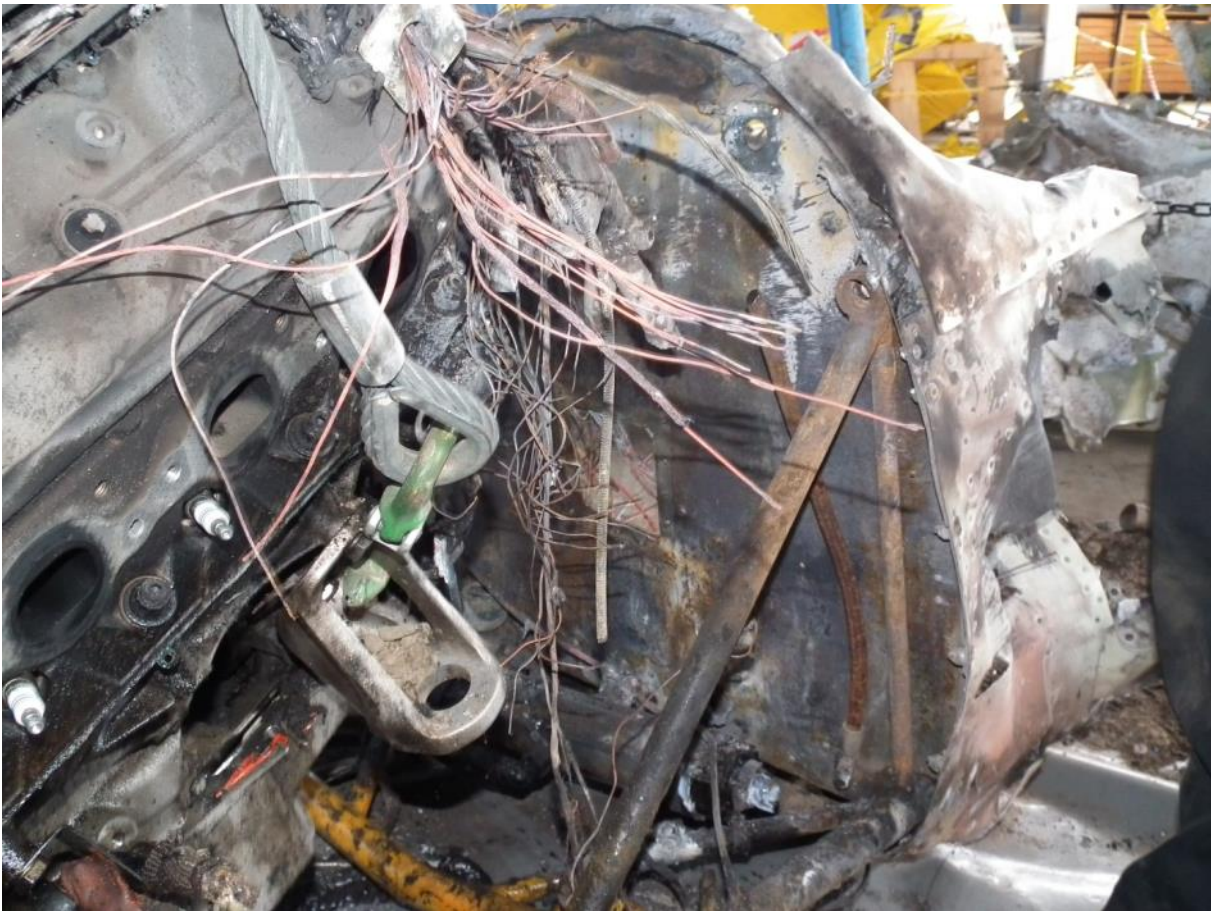
Die Brandschäden im Motorraum betrafen ausschließlich den hinteren Bereich des Triebwerkes, etwa ab Motormitte nach hinten. Die linke Seite des Triebwerkes wies mehr Brandspuren auf, als die rechte Seite.

Nach der Demontage des Triebwerkes konnte das Brandschott auf der Motorseite auf Spuren von Hitzeeinwirkung untersucht werden. Es zeigte hauptsächlich auf der linken Seite Spuren eines Brandes im Motorraum.

Hauptbrandbereich des Motorraumes und Brandschott
