Bulletin

Unfälle und Störungen beim Betrieb ziviler Luftfahrzeuge

Juni 2018

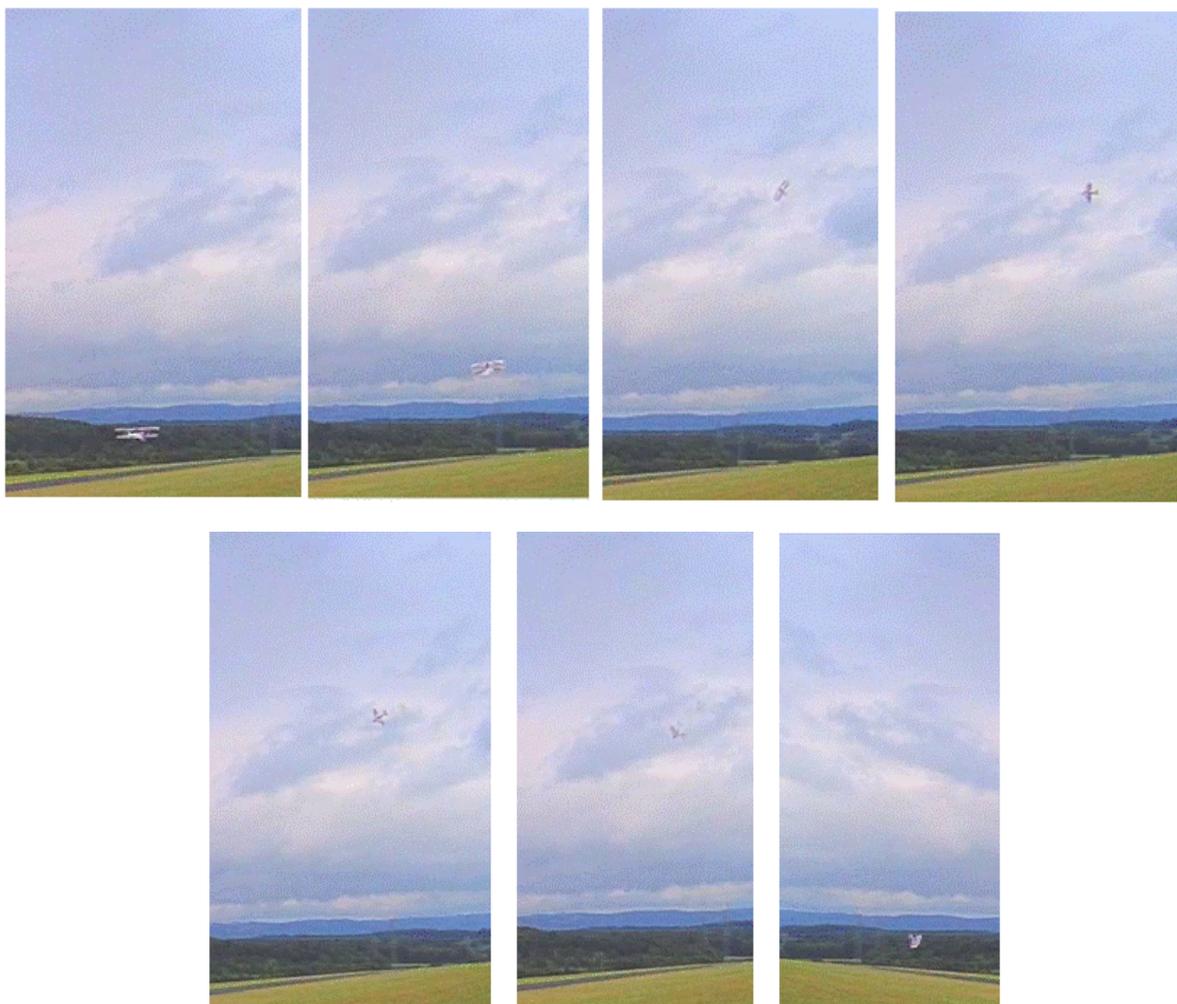
Abkippssequenz des Ultraleichtflugzeuges, Aufzeichnung der Überwachungskamera/Webcam RW 28 auf dem Flugplatz in Blickrichtung Südwest

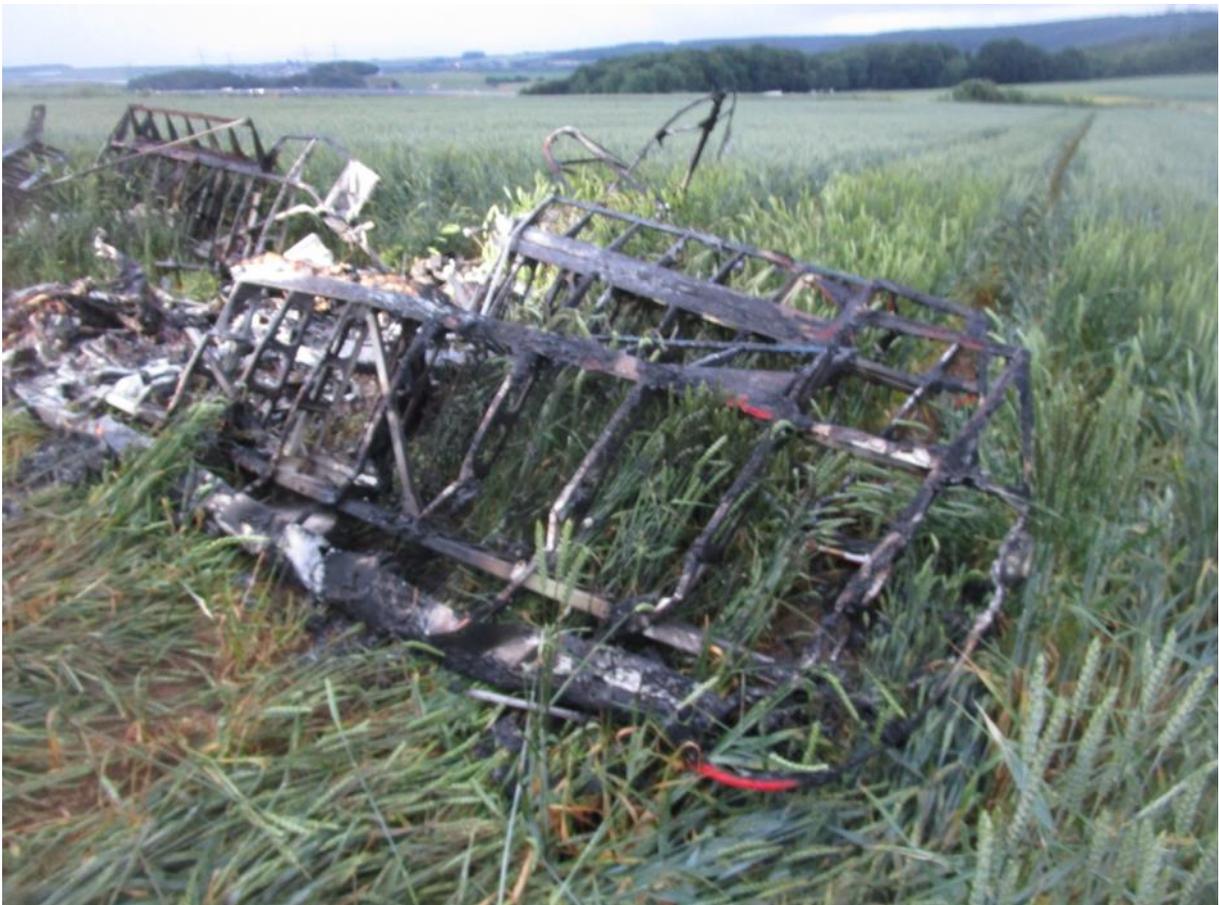
Die Tragflächen des UL lagen mit den Nasenkanten auf dem Boden. Die Tragflächen waren vom Rumpf getrennt und die Bespannung war verbrannt. Die linken Tragflächen waren Richtung Leitwerk gebogen. Das Rumpfvorderteil war nach vorne geknickt, wobei der Motor südwestlich und das Heck in nordöstlicher Richtung des Aufprallortes lagen. Der restliche Rumpf mit Leitwerk lag flach auf dem Boden. Die Steuerung war im Rumpf mehrfach gebrochen. Kraft- und Betriebsstoffe waren ausgetreten und hatten den Boden kontaminiert. Der Raketenmotor des Rettungssystems war ausgebrannt. Der Fallschirm des Systems befand sich verkohlt im Verpackungscontainer. Die Raketenhülse war mittig geborsten. Bei der Untersuchung des Wracks durch die BFU konnte die Steuerung nachvollzogen werden.

Unfallstelle mit ausgebranntem Wrack

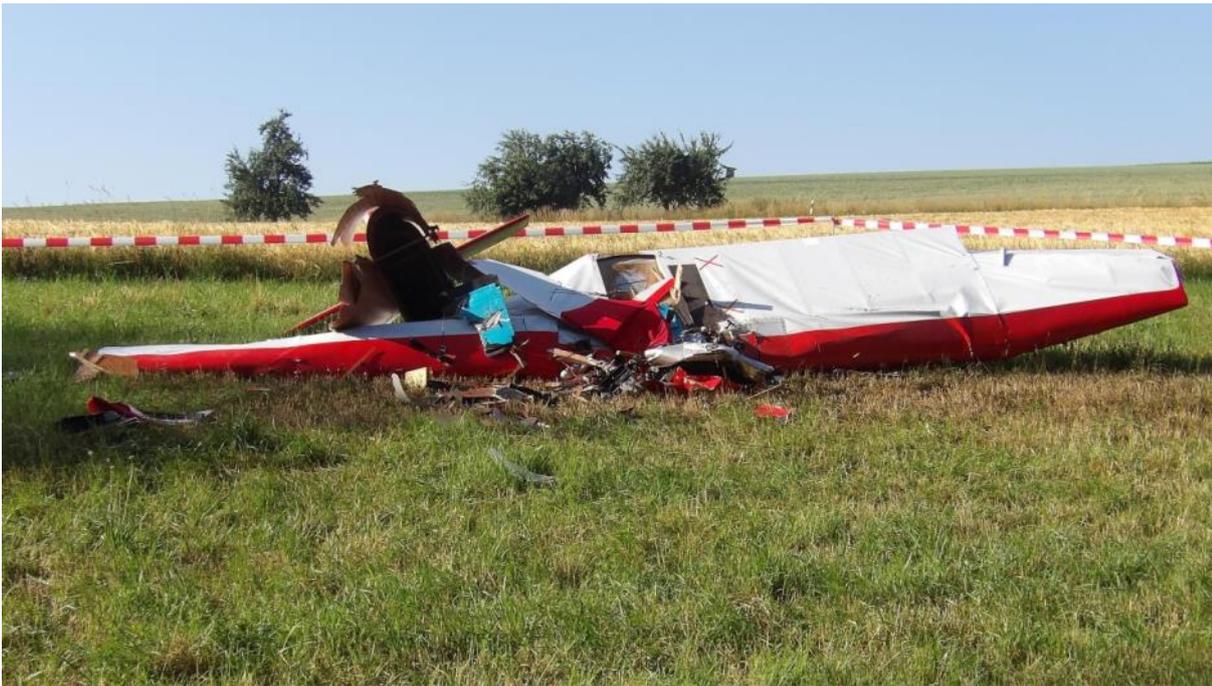
Abb. 4. Wrack in Endlage

Das Flugzeug war mit großer Längsneigung auf den Boden geprallt (Abb. 4).

Die Triebwerk-Propeller-Einheit war etwa 30 cm tief in den Boden eingedrungen. Das Gehäuse des Triebwerkes war gerissen und Öl ausgetreten. Die Verfärbungen an den Zündkerzen zeigten ein normales Verbrennungsbild. Am Holzpropeller war ein Blatt abgebrochen, ein Blatt war nahezu unbeschädigt.

Beide Hauptfahrwerke waren abgebrochen. Das Spornrad war unbeschädigt.

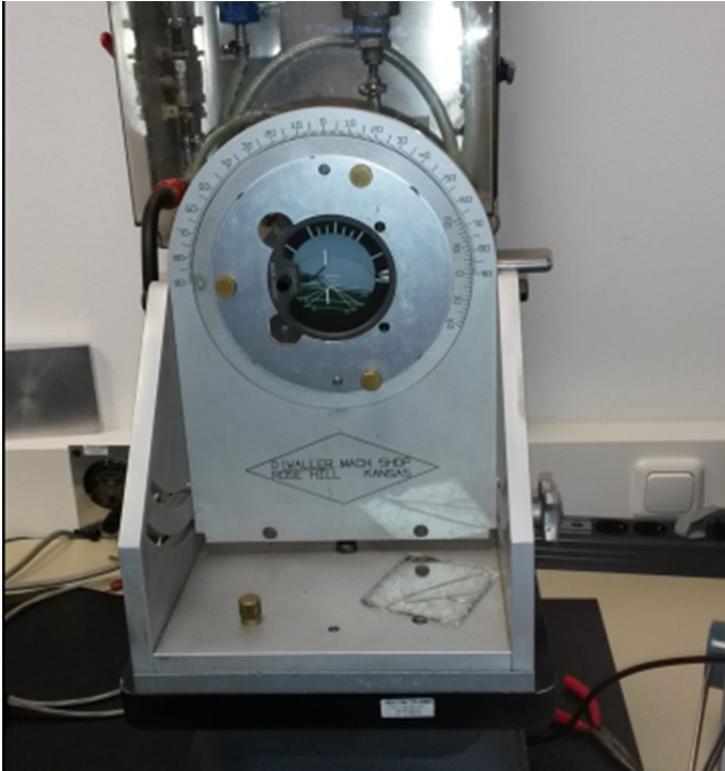
Dabei wurden folgende Mängel am künstlichen Horizont festgestellt: Er richtete sich in der Testanordnung nicht richtig auf. Sein Rotor lief sehr schwerfällig an und zeigte

starke Vibrationen sowie laute Geräusche. Nach der Öffnung des Gerätes fanden sich stark hakende Rahmenlager.

Künstlicher Horizont in der Testanordnung, der um etwa 85 Grad nach rechts geneigt wurde und sich auch nach über 20 Sekunden nicht aufrichtete.

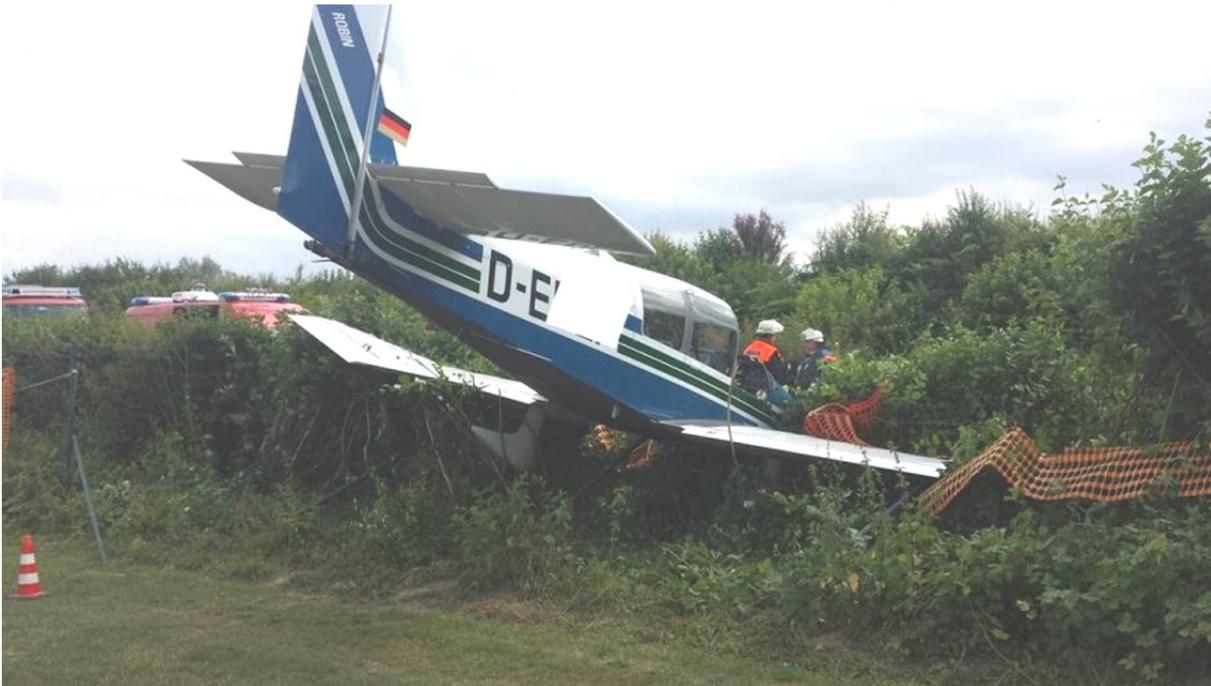
Die Unfallstelle befand sich ca. 20 m südlich des Pistenendes der Startbahn 26 im Bereich eines von einer Hecke ummantelten Maschendrahtzaunes.

Das Luftfahrzeug wurde am Unfallort komplett vorgefunden. Bis auf das Seitenruder waren alle Ruder frei beweglich, das Seitenruder war wegen eines Schadens am Bugrad blockiert. Die DR 400-180 hatte Strukturschäden an beiden Tragflächen und dem Fahrwerk.

Von dem Vierblatt-Propeller war ein Propellerblatt gebrochen, ein Blatt abgeknickt, ein weiteres Blatt wies leichte Beschädigung an der Blattspitze auf und eines war unversehrt.

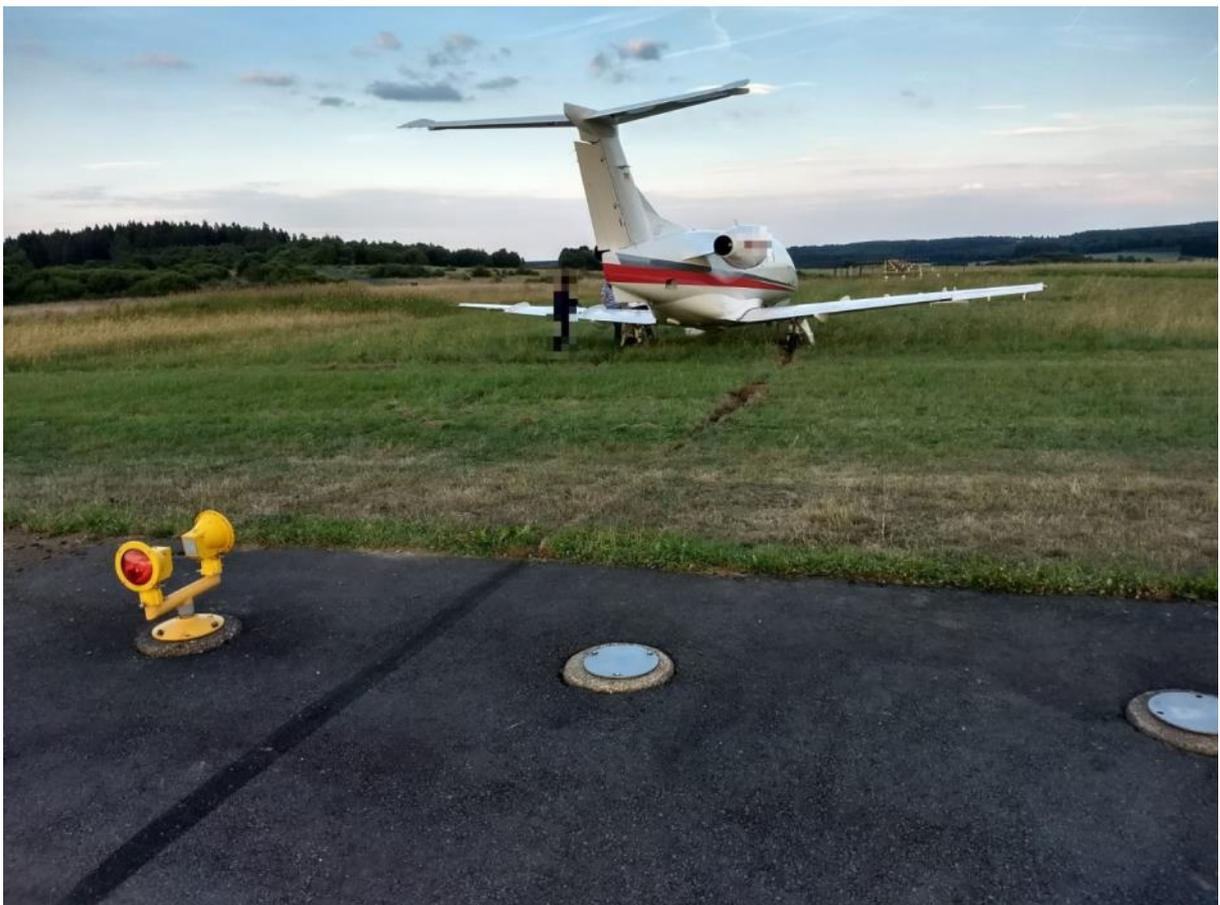
Das Luftfahrzeug befand sich etwa 15 m hinter dem befestigten Ende der Piste 13 im Gras (Abb. 2). Der Bug zeigte in etwa in Richtung des Landekurses. Der letzte vom FDR aufgezeichnete Steuerkurs (Heading) betrug 130° . Das linke Hauptfahrwerk und dessen Bereifung wiesen leichte Beschädigungen auf (Abb 3.). Etwa 200 m hinter der Einmündung des Rollwegs C befand sich eine Bremsspur auf der Piste. Diese war unterbrochen und begann erneut etwa 60 m vor dem Ende der Piste 13 (Abb. 4).

Abb. 2: Luftfahrzeug im Gras hinter der Piste 13

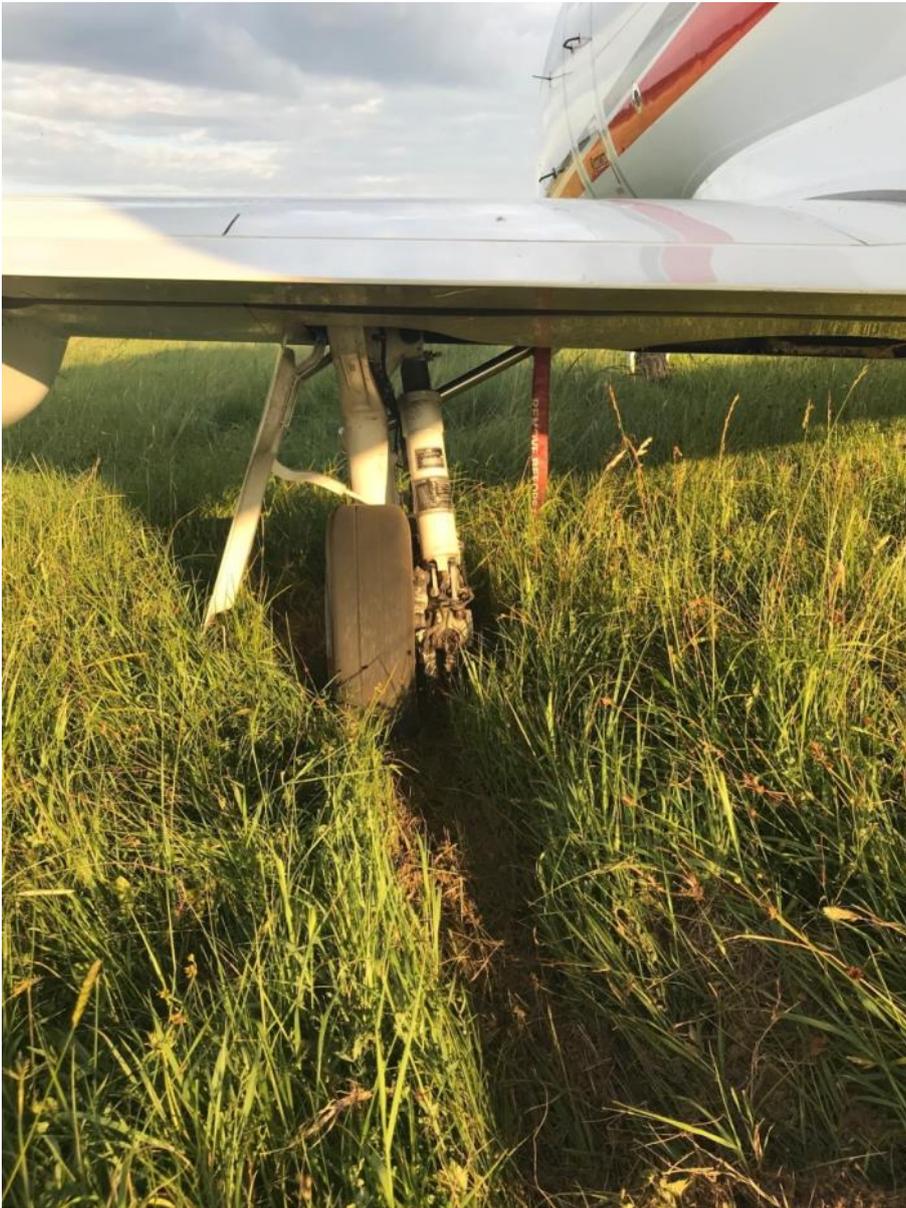
Abb. 3: Leicht beschädigtes linkes Hauptfahrwerk

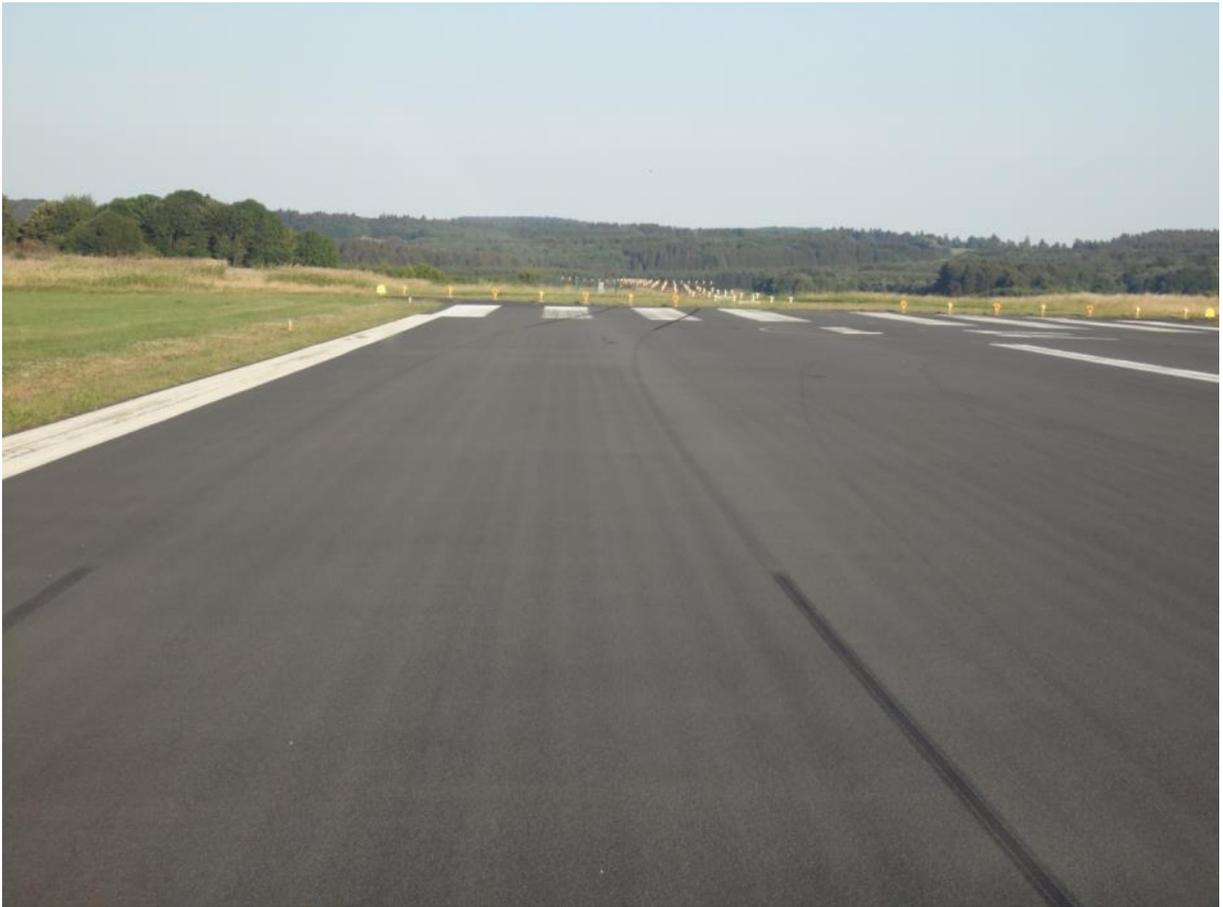
Abb. 4: Unterbrochene Bremsspur auf der Piste 13 des Flughafens Siegerland
