Bulletin

Unfälle und Störungen beim Betrieb ziviler Luftfahrzeuge

Januar 2019

Zwischenbericht

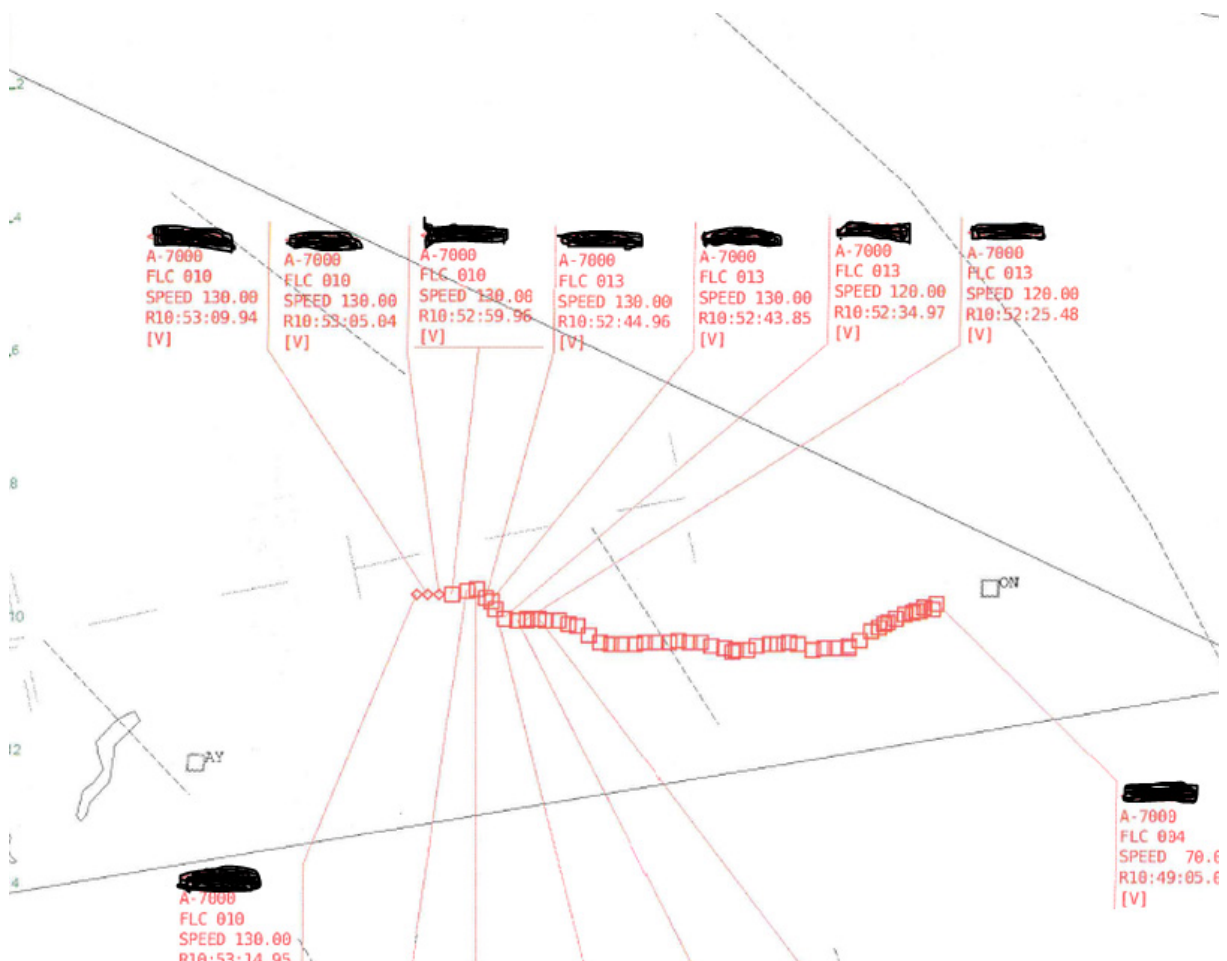
Der Flugweg wurde durch die zivile und die militärische Flugsicherung aufgezeichnet. Die Daten standen der BFU zur Auswertung zu Verfügung. Die Radardatenaufzeichnungen endeten im Bereich der Unfallstelle, unterhalb einer Flughöhe von ca. 800 ft über Grund.

Abb.: Die Abbildung zeigt die letzten 4 Minuten der Radaraufzeichnung des Flugweges der P.68B
Quelle: DFS/Bearbeitung BFU

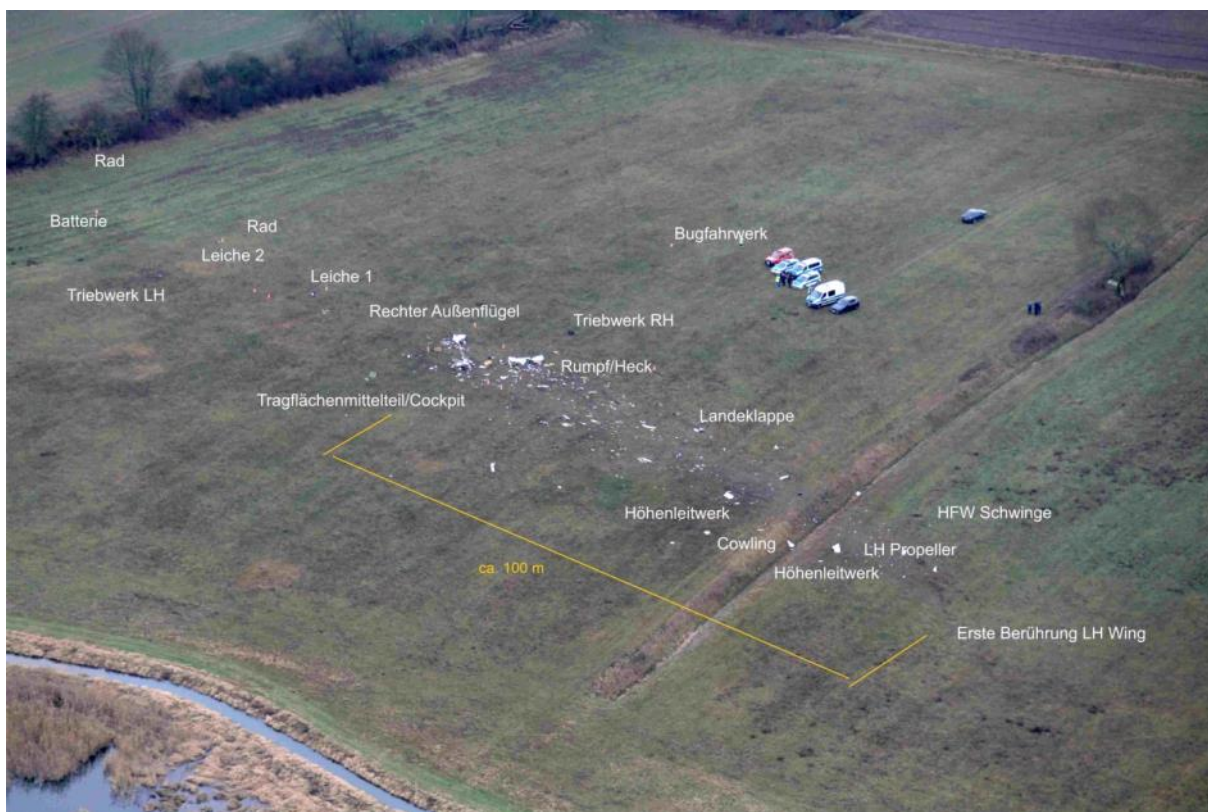
Die Bodenspuren und die Wrackverteilung belegen, dass das Flugzeug in Richtung 165° aufgeprallt war. Die Unfallstelle hatte eine Länge von 205 m und eine Breite von ca. 50 m. Die Rutschstrecke des Hauptwracks betrug 104 m, der Aufschlagwinkel des Luftfahrzeuges betrug ca. 5°.

Aus den Aufprallspuren, dem Zerstörungsgrad des Luftfahrzeuges und seiner Wrackverteilung ergibt sich, dass das Luftfahrzeug zur Zeit des Aufpralls mit hoher Geschwindigkeit und linker Querneigung flog. Die erste Bodenberührung erfolgte mit der linken Tragfläche.

Der abgetrennte Propeller des linken Triebwerks lag einige Meter südöstlich der ersten Bodenberührung.

Etwa 100 m südöstlich der ersten Bodenberührung lag das Hauptwrack, bestehend aus einem größeren Wrackteil mit der Holmbrücke, dem Cockpit und Rumpfteilen sowie einem zweiten größeren Wrackteil mit Rumpfheck einschließlich des Seitenleitwerks.

Das linke Triebwerk lag ca. 50 m südsüdöstlich des Hauptwracks, das rechte Triebwerk einschließlich des Propellers wurde ca. 15 m westlich des Hauptwracks gefunden.
