Bulletin

Unfälle und Störungen
beim Betrieb
ziviler Luftfahrzeuge

November 2019

Zwischenbericht

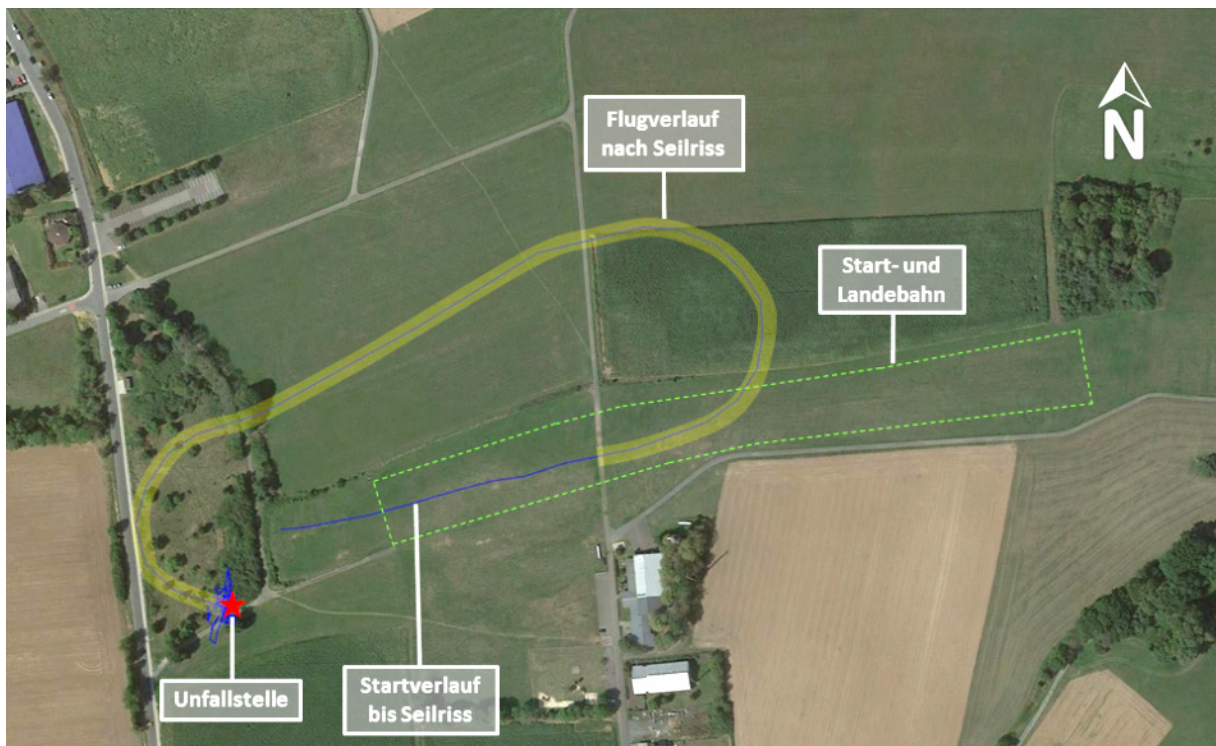
Der Flugleiter gab unter anderem an, dass das Segelflugzeug mit etwa 30° bis 35° Querneigung in den Endanflug gedreht sei. In dieser Kurve kollidierte die linke Tragfläche mit einem Baum und das Segelflugzeug prallte mit dem Bug auf den Boden und fiel in Rücklage (Abb. 1).

Abb. 1: Rekonstruierter Flugweg gesamt (blaue Linie), Flugweg nach Seilriss (gelb schattiert)

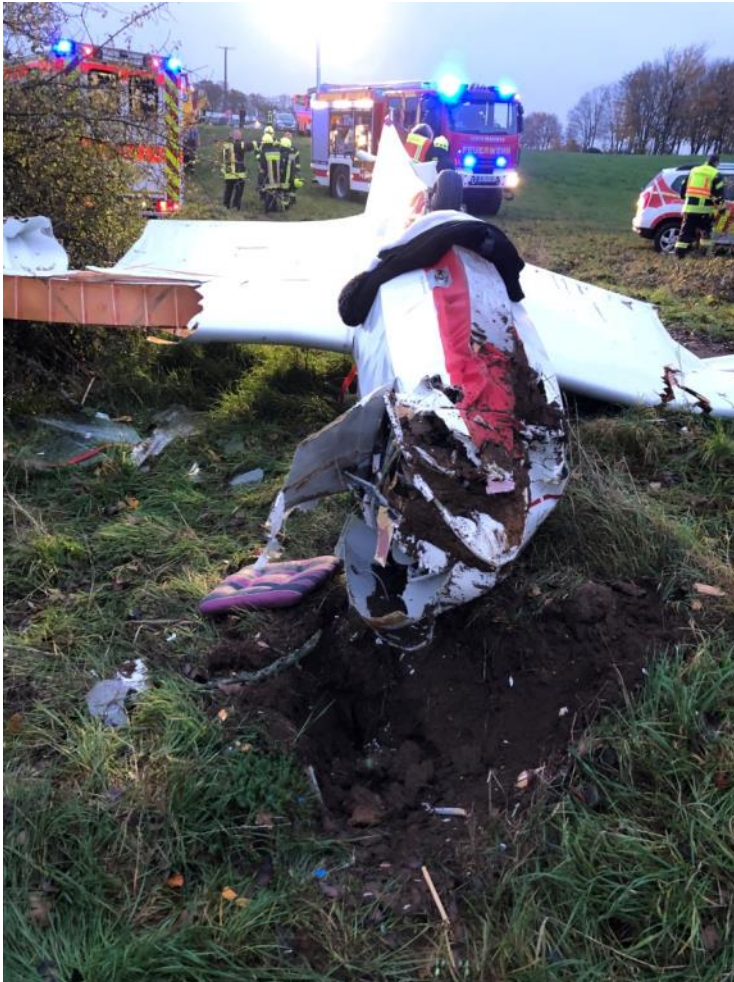
Die Unfallstelle lag etwa 120 m südwestlich der Schwelle der Piste 07 auf einem von Bäumen begrenzten Wiesengelände. Das Wrack wurde in Rückenlage vorgefunden (Abb. 3).

Abb. 3: Lage des Wracks an der Unfallstelle

Der Bug des Segelflugzeuges zeigte in Richtung 275°. Der Aufpralltrichter war etwa 40 cm tief.

Das Rohrgerüst des vorderen Cockpitbereiches war gestaucht, die Rumpfverkleidung in diesem Bereich zerrissen. Die Cockpithaube war zerstört. Der Hauptholm der rechten Tragfläche war rumpfnah gebrochen. An der linken Tragfläche war der Hauptholm mehrfach gebrochen.

Das Höhenleitwerk war abgerissen, das Seitenleitwerk deformiert.

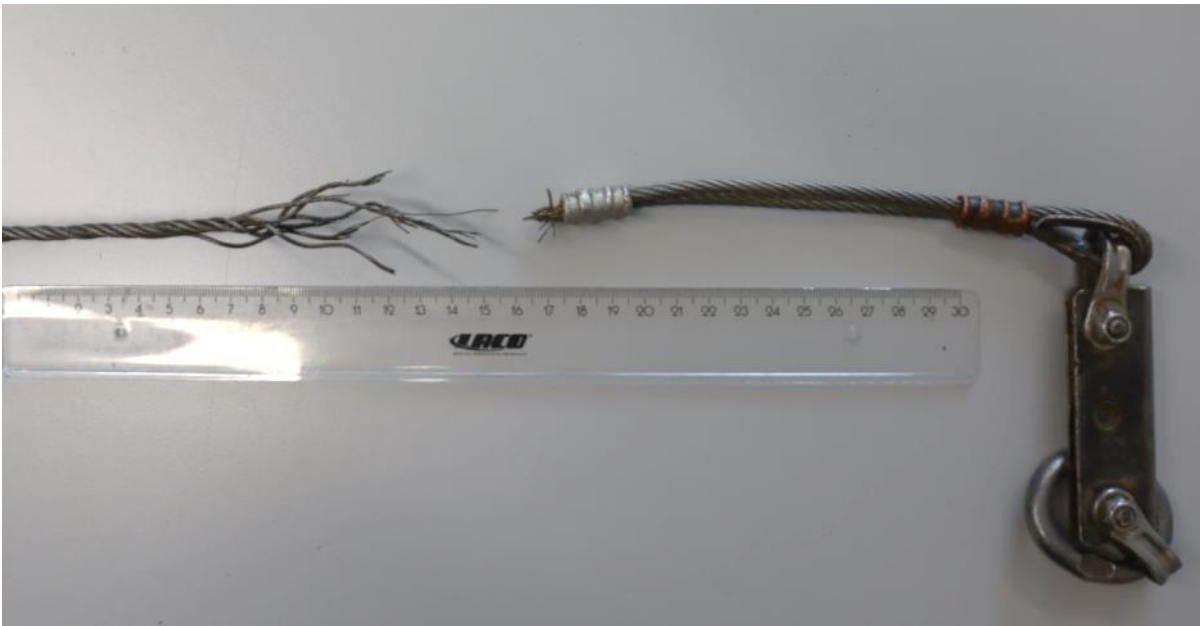
Das Windenschleppseil war an der zweiten Klemmhülse des Vorseiles gerissen (Abb. 4).

Abb. 4: Bruchstelle im Vorseil

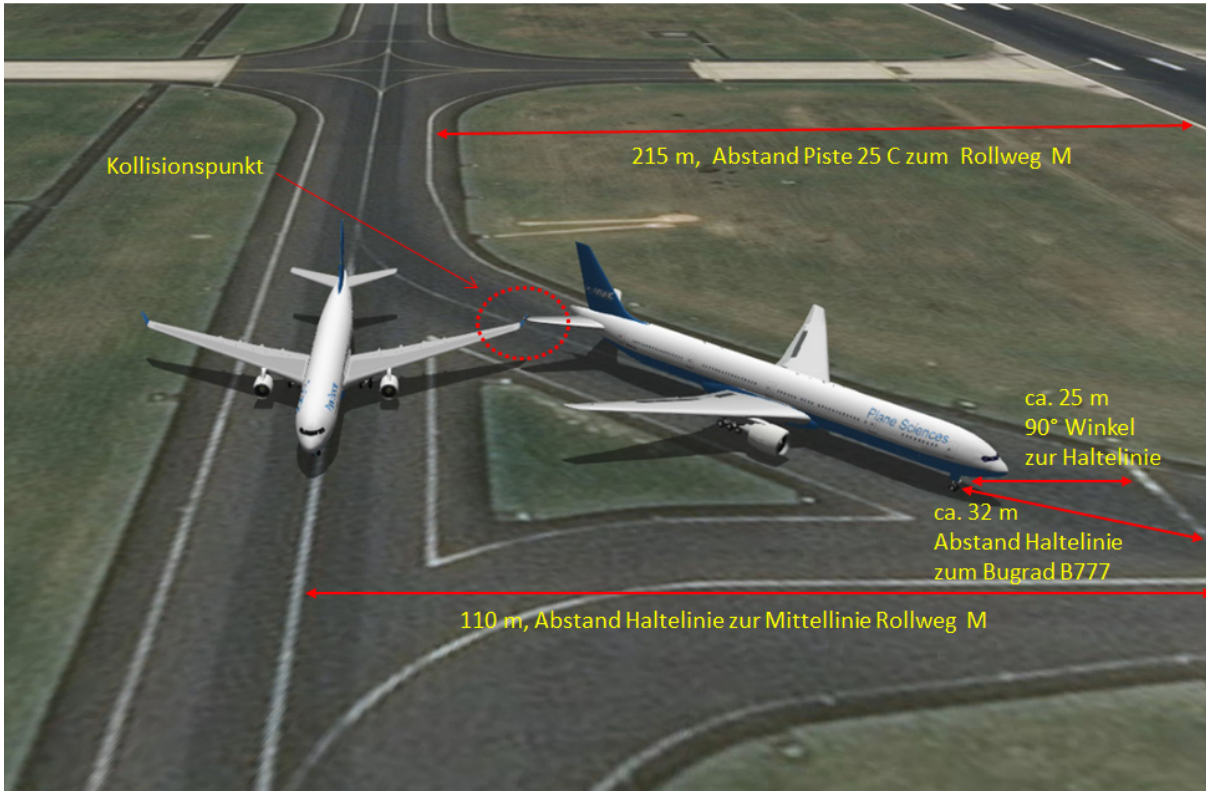
Die Kollision ereignete sich ab dem Abzweig vom Rollweg M zum Rollweg M8.

Abb. 5: Rekonstruktion der Position beider Flugzeuge bei der Kollision

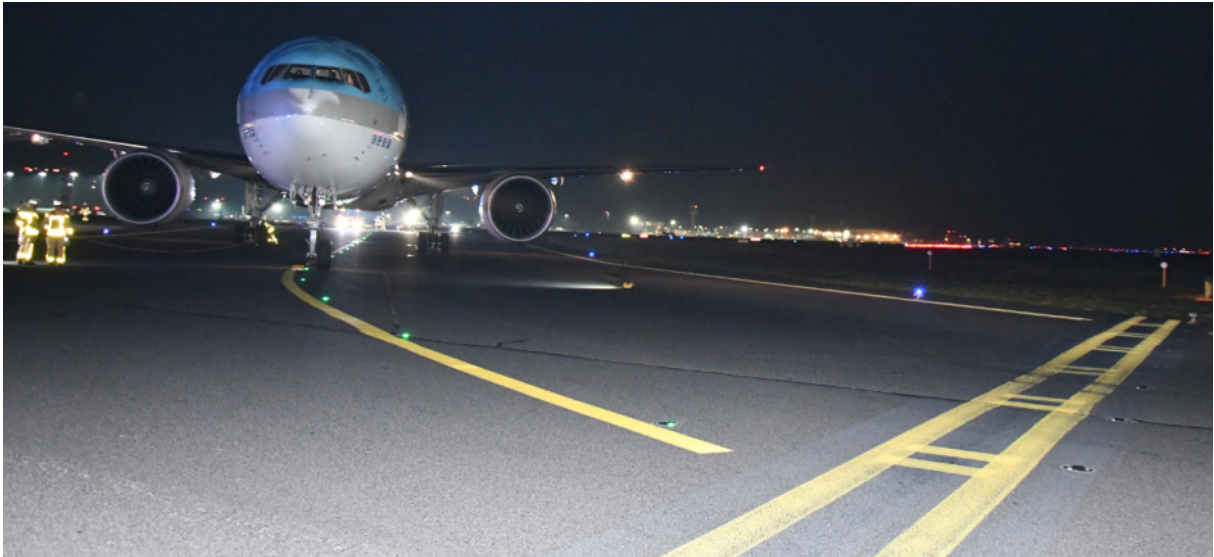
Die Boeing 777-300ER stand zirka in Richtung Nord, in Richtung der Haltelinie Cat II/III, auf dem Abzweig vom Rollweg M zum Rollweg M8. Das rechte Bugrad des Flugzeugs stand auf der gelben Mittellinie. Das Bugrad war entlang der gelben Mittellinie gemessen ca. 32 m und im 90° Winkel gemessen ca. 25 m von der Haltelinie des Rollwegs M8 entfernt.

Abb. 6: Entfernung der Boeing 777-300ER zur Haltelinie

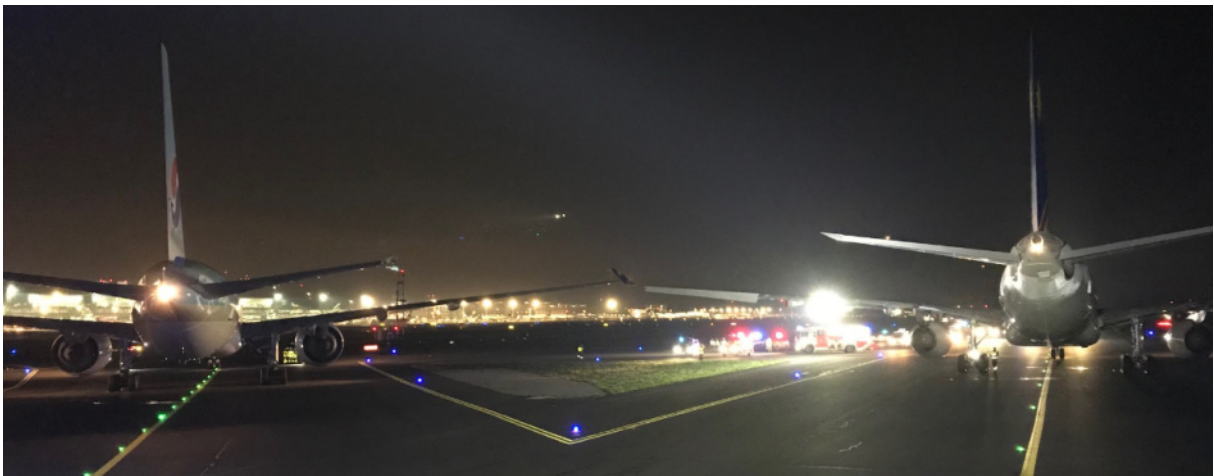
Der Airbus A330-200 stand auf dem Rollweg M in Richtung Osten, mit dem linken Bugrad ungefähr auf der gelben Mittellinie.

Abb. 7: Position beider Luftfahrzeuge nach der Kollision

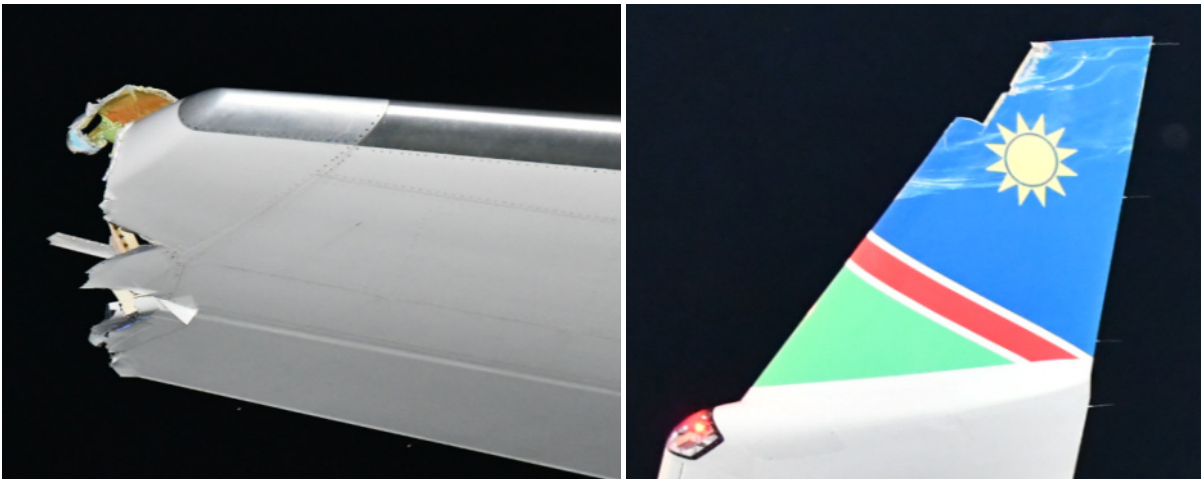
Bei der Kollision wurde der äußere Bereich des rechten Höhenleitwerks der Boeing 777-300ER beschädigt. Teile des Leitwerks lagen ca. 28 m hinter dem Rumpf der Boeing auf dem Rollweg M. Am Airbus A330-200 wurde an der linken Tragfläche das nach oben zeigende Winglet beschädigt.

Abb. 8: Beschädigungen am Leitwerk B777 und am linken Winglet A330
