Bulletin

Unfälle und Störungen
beim Betrieb
ziviler Luftfahrzeuge

November 2020

Zwischenbericht

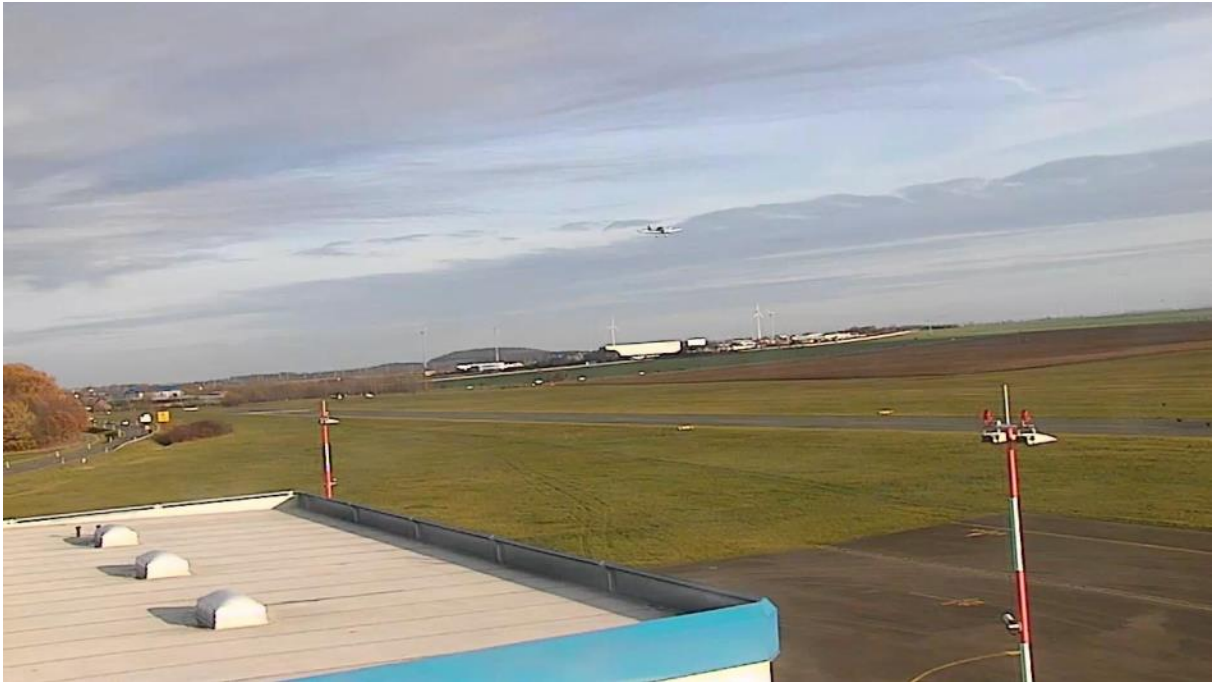
14:25:09 Uhr kam das Luftfahrzeug für etwa 11 Sekunden erneut in den Blickwinkel der Kamera. Zu diesem Zeitpunkt befand es sich südlich des Flugplatzes und bewegte sich annähernd parallel der Startbahn in nordöstliche Richtung. Zwischen 14:25:35 Uhr und 14:25:38 Uhr wurde das Luftfahrzeug letztmalig von der Überwachungskamera erfasst. Dabei befand es sich mit linker Querneigung südlich des Platzes.

Abb. 1: Luftfahrzeug kurz nach dem Start um 14:24:23 Uhr Quelle: Flugplatzbetreiber

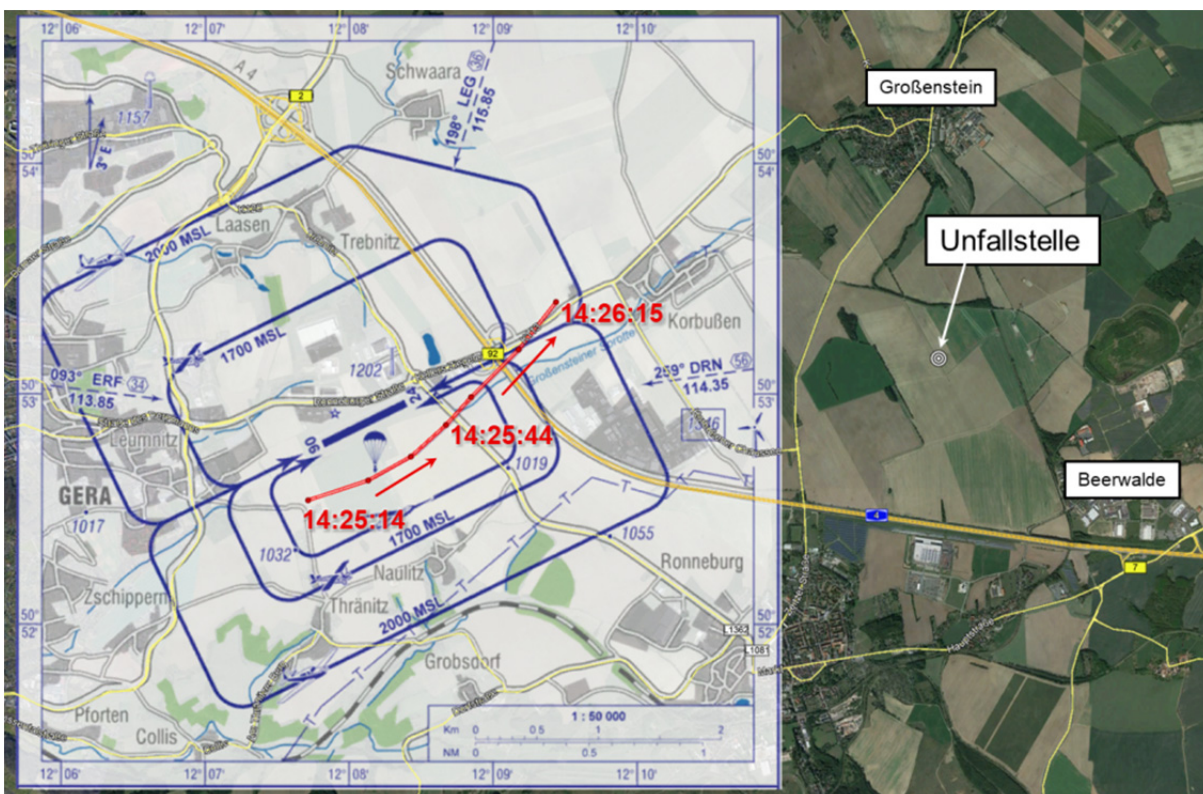
Eine Auswertung von Radardaten ergab darüber hinaus, dass kurz nach dem durch die Überwachungskamera aufgezeichneten Startzeitpunkt des verunfallten Luftfahrzeugs ein Primärziel südlich des Flugplatzes Gera-Leumnitz erfasst wurde. Dieses ließ sich mit hoher Wahrscheinlichkeit dem später verunfallten Luftfahrzeug zuordnen und beschrieb seinen Flugweg (Zeit und Position) für einen Zeitraum zwischen 14:25:14 Uhr und 14:26:15 Uhr (s. Abb. 2). Über den sich anschließenden Flugweg lagen der BFU zum Zeitpunkt der Berichtserstellung keine weiteren objektiven Daten vor.

Abb. 2: Rekonstruierter Flugweg und Unfallstelle Quelle: Bundeswehr, AIP VFR, GoogleMapsTM, bearbeitet

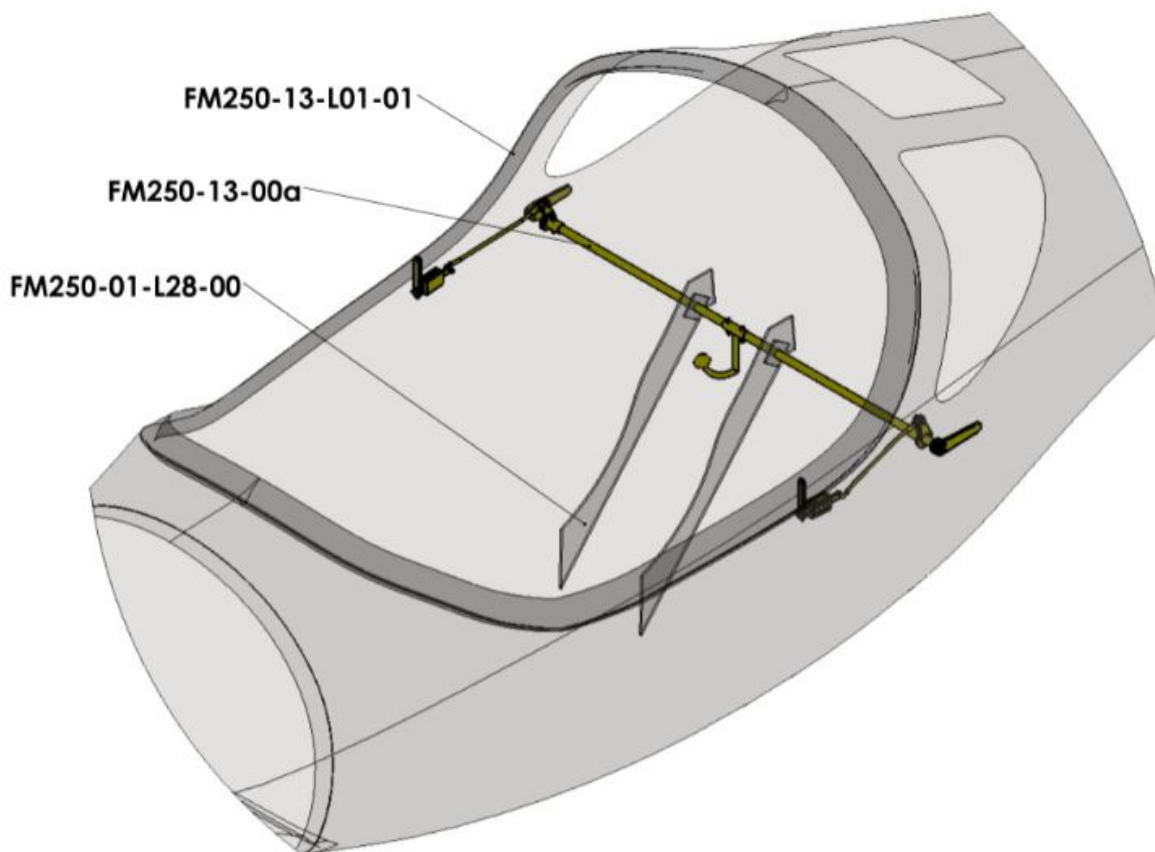
Die Kabinenhaube des Luftfahrzeugs öffnet nach vorn. Im geöffneten Zustand ist sie über 3 Beschläge mit der Struktur des UL verbunden und wird durch eine Gasfeder in ihrer Position gehalten. Der Verriegelungsmechanismus der Haube wird durch einen Hebel, der sich zwischen den beiden Sitzen, etwa auf Schulterhöhe, befindet, betätigt. Um die Haube vollständig zu verschließen, müssen zwei Verriegelungsstifte des Verriegelungsmechanismus an der linken und rechten Bordwand mit an der Haube befindlichen Aussparungen zum Eingriff gebracht werden. Dies ist nur möglich, wenn die Haube an den Bordwänden anliegt und der Hebel danach in die verriegelte Position gebracht wird.

Abb. 3: Übersicht des Haubenverriegelungsmechanismus Quelle: Hersteller

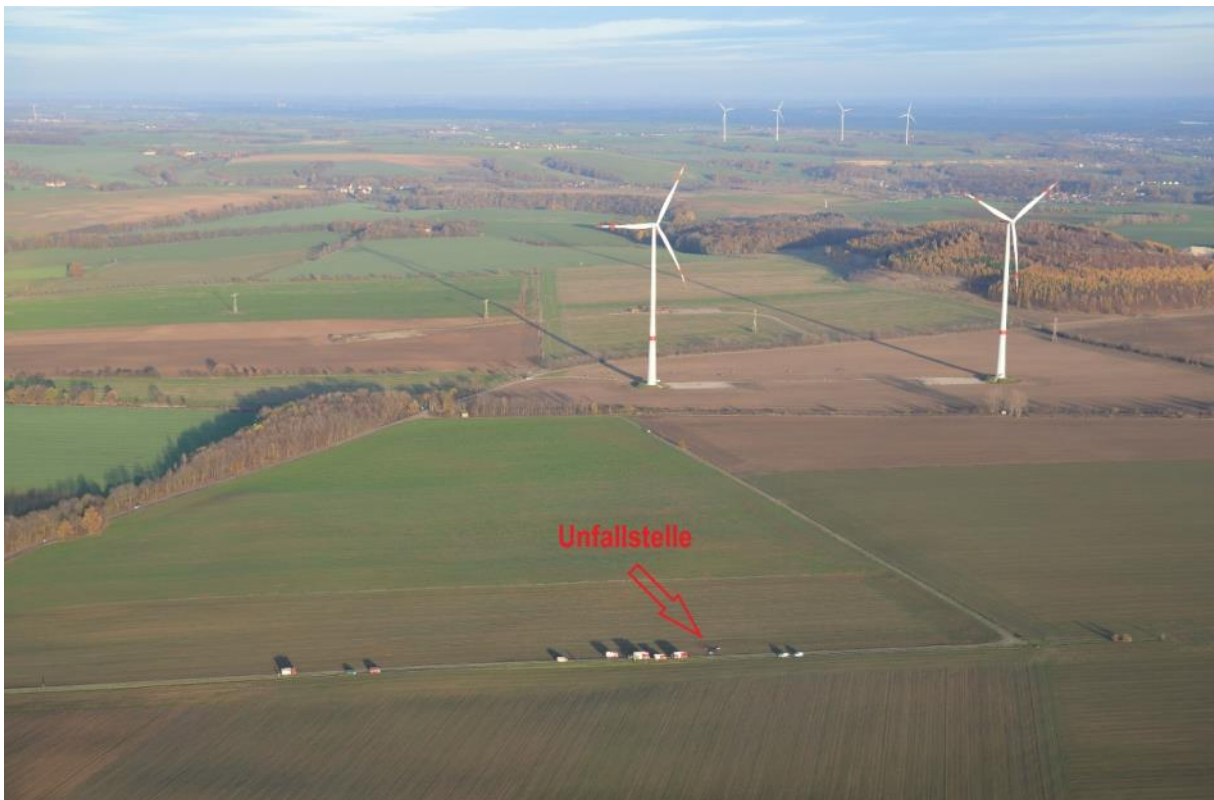
Die Unfallstelle befand sich etwa 2,5 NM östlich des Flugplatzes Gera-Leumnitz auf einer ebenen landwirtschaftlichen Nutzfläche unmittelbar neben einem Feldweg. Circa 700 m östlich der Unfallstelle befanden sich 2 Windenergieanlagen, deren Höhe in der ICAO-Sichtflugkarte mit 1 651 ft AMSL angegeben war. Dies entsprach einer Höhe von etwa 667 ft AGL. Die Umgebungsbedingungen an der Unfallstelle sind in Abb. 4 dargestellt.

Abb. 4: Luftbild mit den Umgebungsbedingungen an der Unfallstelle Quelle: Polizei, bearbeitet

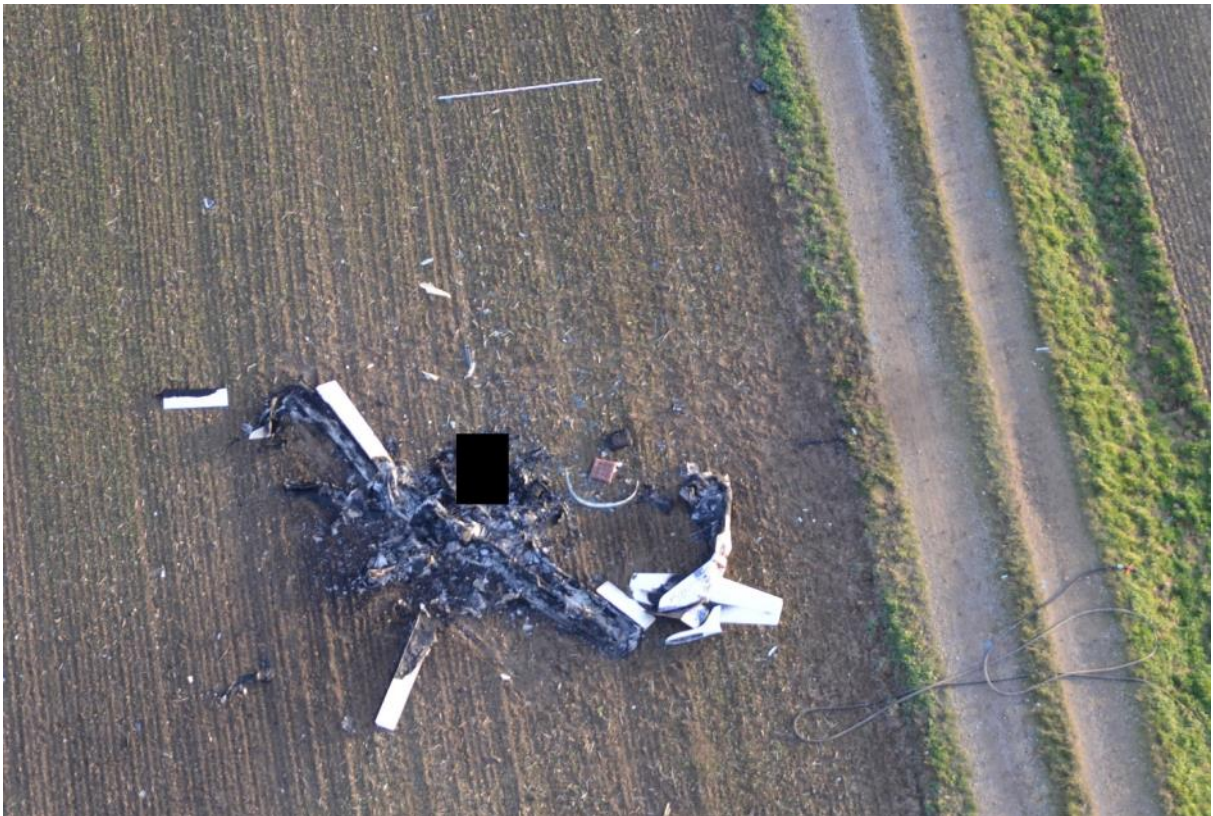
Wesentliche Teile des Wracks waren infolge eines Brandes nach dem Aufschlag ausgebrannt und auf einer Fläche von etwa 10 x 10 m verteilt. Die Ausrichtung der Rumpflängsachse ließ sich aufgrund der Endlage des Triebwerks und von Bodenabdrücken der Nasenleisten beider Tragflächen einer Flugrichtung von etwa 210° zuordnen. Der Streukegel weiterer Trümmerteile erstreckte sich in Flugrichtung über ca. 7 m vom Hauptwrack aus. Leichtere Trümmerteile waren in Windrichtung einige Meter entgegen der Anflugrichtung über das Feld verweht worden.

Das Triebwerk mitsamt der Luftschraube steckte bis auf die angebauten Aggregate und Teile des Motorträgers inklusive der Bugradgabel etwa 50 cm im Ackerboden. Die von Ausrichtung und Tiefe etwa seitengleichen Bodenabdrücke der Nasenleisten beider Tragflächen fanden sich auf annähernd gesamter Tragflächenbreite in unmittelbarer Nähe zur Endlage der Tragflächen. Die Landeklappen beider Tragflächen waren separiert und im unmittelbaren Nahbereich der Tragflächen in ihre Endlage gekommen. Die rechte Tragfläche war um 180 Grad nach vorne umgeschlagen, die linke Tragfläche lag sinngerecht. Beide Querruder waren von den Tragflächenüberresten getrennt. Die Hecksektion des Rumpfes war abgetrennt und befand sich in Flugrichtung ca. 2 m rechts vom Wrack entfernt.

Die Durchgängigkeit der Steuerseile ließ sich aufgrund des Zerstörungsgrades und der Brandeinwirkung nicht zweifelsfrei nachvollziehen. Beide Hauptfahrwerksbeine lagen in Flugrichtung vor den Überresten der beiden Tragflächen. Teile des Instrumentenbretts inklusive einiger Fragmente stark verbrannter Instrumente und Steuerelemente befanden sich in unmittelbarer Nähe zum Triebwerk. Überreste eines stark zerstörten Tablets konnten hierbei ebenfalls identifiziert werden.

Abb. 5: Wrack des Luftfahrzeugs an der Unfallstelle Quelle: Polizei, bearbeitet

Im gesamten Nahbereich des Wracks fanden sich Splitter der Plexiglashaube. Der Haubenrahmen ließ sich annähernd vollständig rekonstruieren und war in drei Teile zerbrochen, die sich in wenigen Metern Entfernung in Flugrichtung vor dem Hauptwrack befanden.
