Bulletin

Unfälle und Störungen
beim Betrieb
ziviler Luftfahrzeuge

April 2021

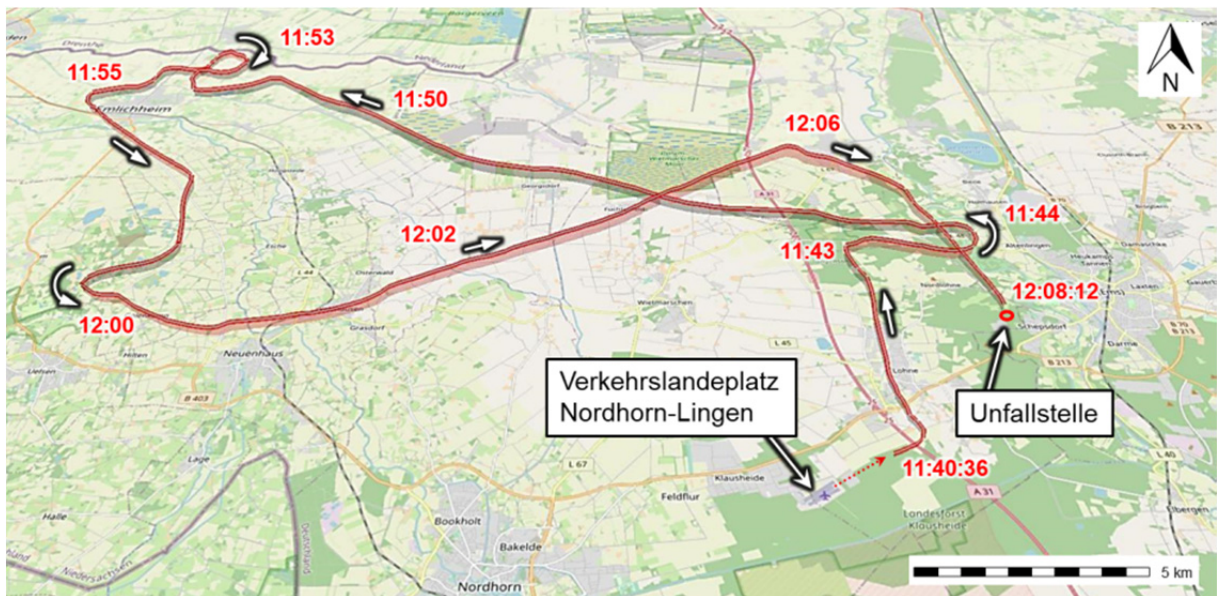
Aus der Analyse der Radardaten der Bundeswehr geht hervor, dass der Pilot zunächst aus der Platzrunde in nördlicher Richtung abflog, einen Schlenker nach Osten in Richtung Lingen (Ems) machte und dann, um etwa 11:44 Uhr, in westliche Richtung kurvte und zu seinem etwa 15 km entfernten Wohnhaus nahe der niederländischen Grenze flog (Abb. 1).

Abb 1: 3D Darstellung des gesamten Flugweges aus Radardaten der Bundeswehr

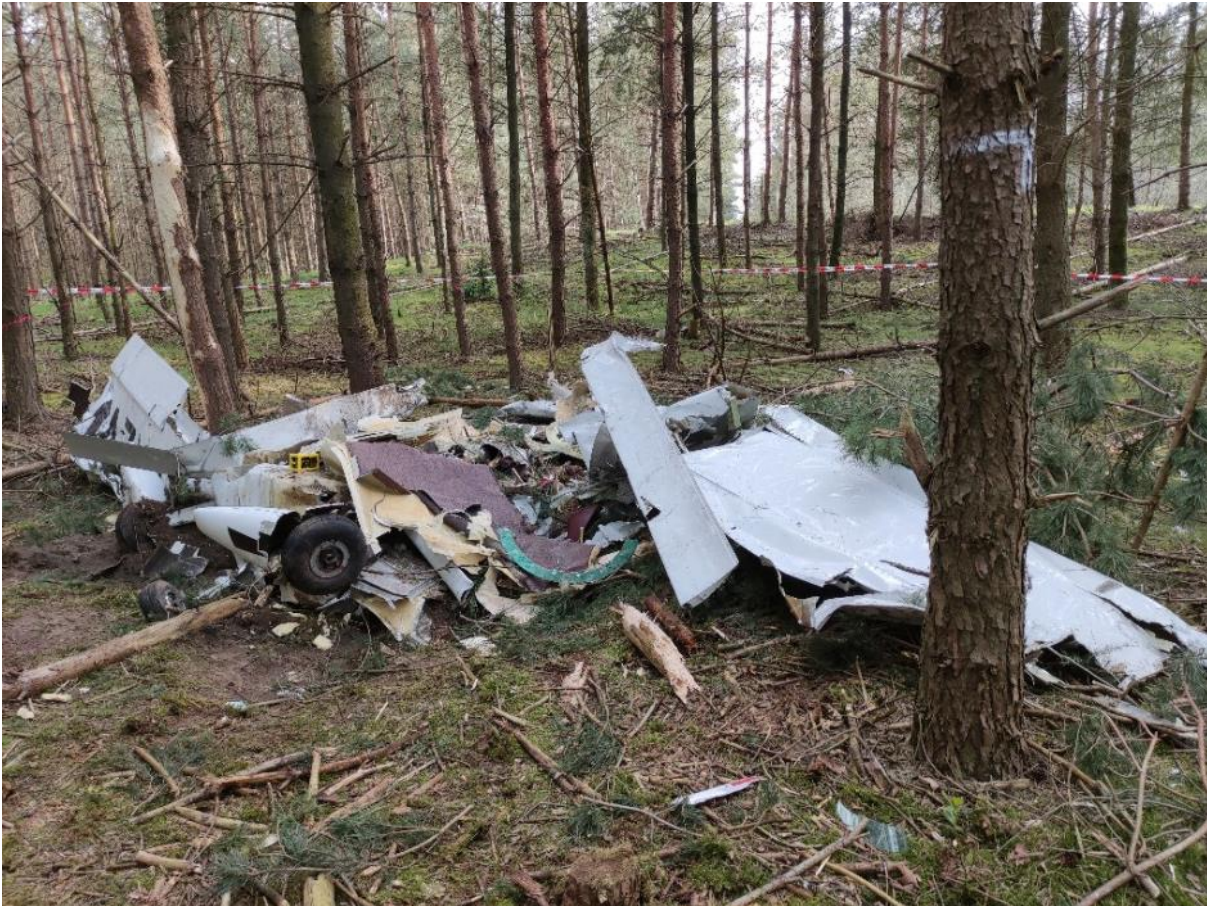
Die Unfallstelle befand sich in einem Waldgebiet 8 km nordöstlich des Verkehrslandeplatzes Nordhorn-Lingen, auf dem ehemaligen Standortübungsplatz in Nordlohne (Abb. 3).

Abb. 3 Unfallstelle Endlage des Wracks

Spuren einer ersten Berührung des Flugzeuges mit Nadelbäumen fanden sich ca. 10 m nordnordöstlich des Wracks. Unterhalb der, in ca. 10 m Höhe erfolgten, ersten Baumberührung lag das abgerissene rechte Wingtip des Flugzeuges. Der zerstörte Rumpf des Flugzeuges steckte fast senkrecht im trockenen Waldboden. Das Triebwerk war nahezu vollständig in den Boden eingedrungen, die Tragflächen an der Vorderkante bis zu den Tragflächenholmen gestaucht und der Rumpf mehrfach gebrochen. Das im Bereich des Leitwerksträgers gebrochene Leitwerk, lag in Rü-

ckenlage auf dem Boden. Alle Steuerflächen und Landeklappen waren vollständig und mit dem Steuergestänge bzw. den Steuerseilen verbunden.

Die, an der Propellernabe abgerissenen, Propellerblätter lagen dicht am Wrack. Die Tragflächentanks waren aufgerissen und an der Unfallstelle trat Kraftstoff aus.

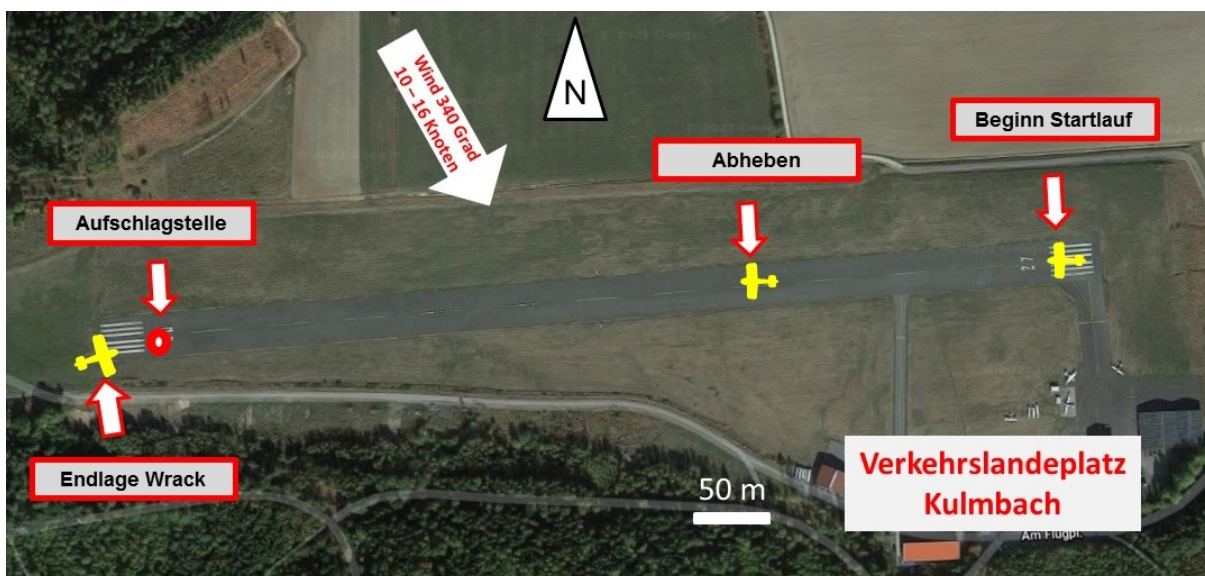
Nach der Videoaufzeichnung der Überwachungskamera des Flugplatzes, hob das Ultraleichtflugzeug nach einem Startlauf von ca. 190 m ab und ging unmittelbar danach in einen Steigflug über. Nach einer Flugzeit von rund 13 s, gemäß Videoaufzeichnung, geriet das Luftfahrzeug in eine unkontrollierte Fluglage und prallte ca. 30 m vor dem Pistenende auf den Asphalt.

Abb. 1: Verkehrslandeplatz Kulmbach und Unfallstelle

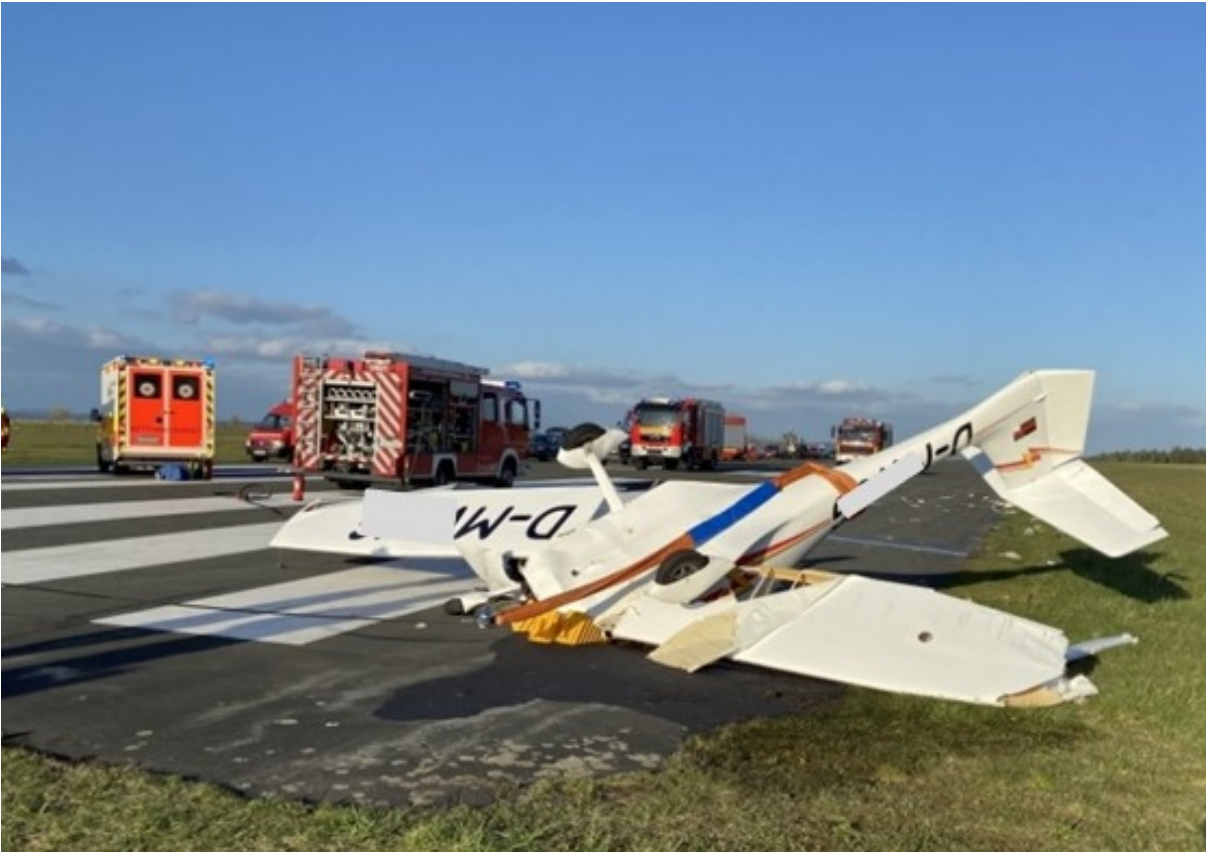
Das Luftsportgerät wurde auf dem Rücken liegend vorgefunden. Östlich davon be-fanden sich, auf einer Länge von rund 30 m, weiße Farbantragungen auf dem As-phalt.

Südlich der Farbantragungen lagen auf und bis zu 5 m neben der Piste Bruchstücke des Ultraleichtflugzeuges, neben Teilen der Cowling insbesondere Teile der rechten Tragfläche wie Randbogen, Querruder und Landeklappen.

Der vordere Cockpitbereich mit Motor war abgetrennt, das Bugrad war eingeknickt und die Propellerblätter jeweils im ersten Drittel bis zur Hälfte abgebrochen.

Die rechte Tragfläche war mehrfach gebrochen und gestaucht.

Die linke Tragfläche, der Leitwerksträger mit den Leitwerken sowie das Hauptfahrwerk waren optisch unversehrt.

Abb.3 : Unfallstelle
