# Bulletin

## Unfälle und Störungen beim Betrieb ziviler Luftfahrzeuge

Juli 2021

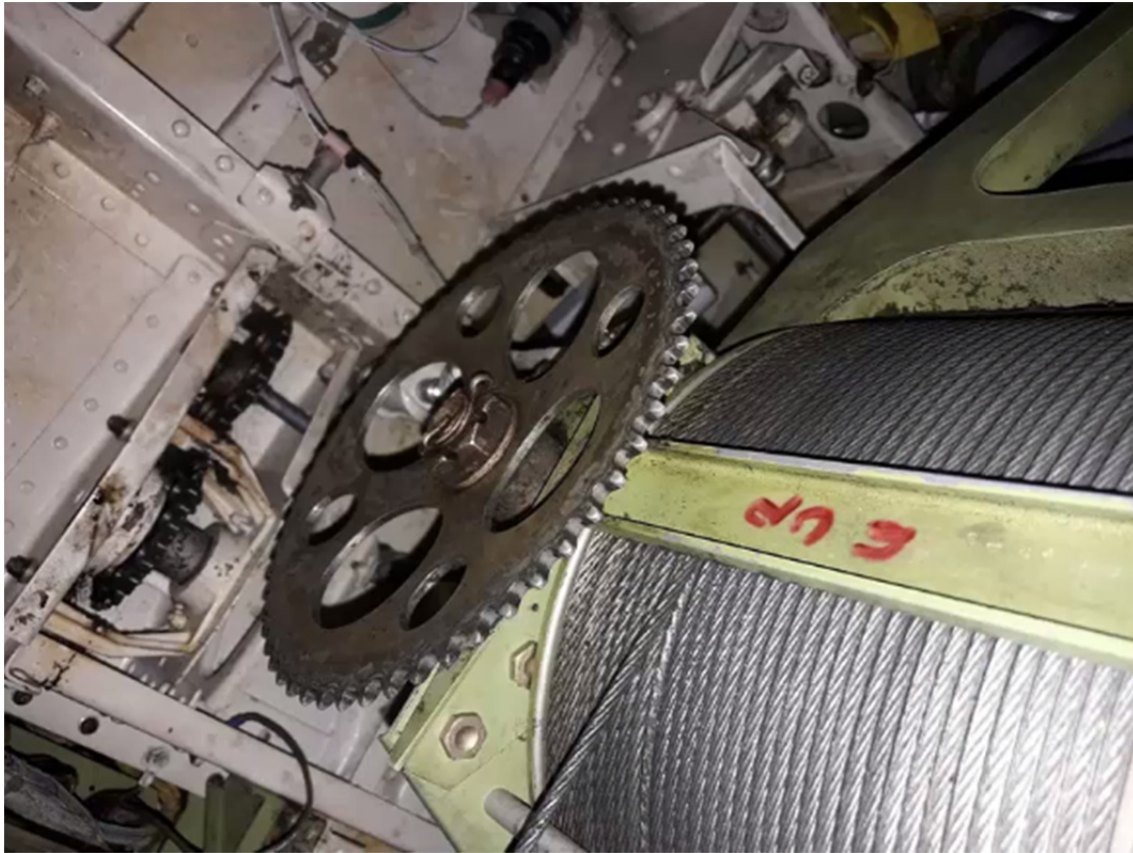
Abb. 4: Zahnräder und Seiltrommel im Forward Equipment Compartment

Auf der Parkposition informierte die Cockpitbesatzung das Instandhaltungspersonal des Luftfahrtunternehmens über die Vorkommnisse. Dieses öffnete anschließend die Zugangsklappe zum Forward Equipment Compartment des Luftfahrzeugs. Hierbei wurde festgestellt, dass die Kette des manuellen Steuerungsmechanismus der Höhenflossentrimmung nicht mit den dazugehörigen Zahnrädern verbunden war. Die Auffindesituation ist in Abbildung 4 dargestellt. Die Kette und das Kettenschloss wurden im Anschluss separat voneinander im Forward Equipment Compartment gefunden und konnten dem manuellen Steuerungsmechanismus der Höhenflossentrimmung zugeordnet werden.

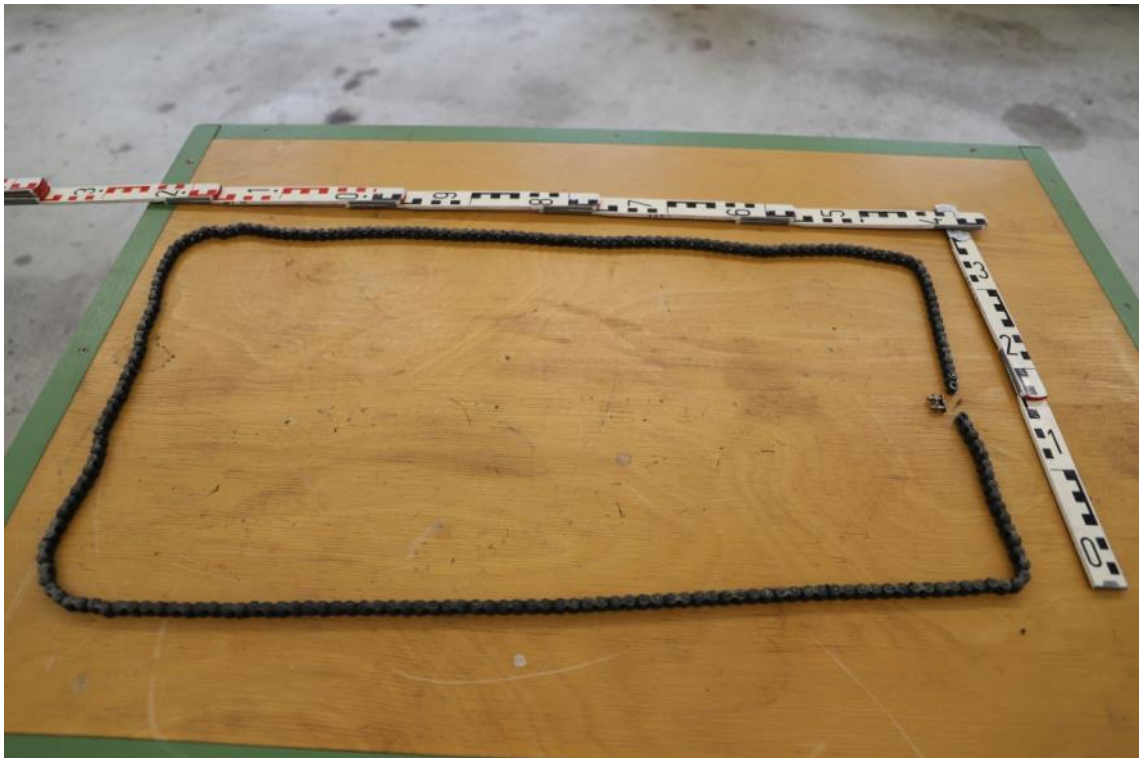
Abb. 5: Ausgelegte Kette mit Schloss Quelle: BfU

Die Kette und das Kettenschloss wurden der BFU zur weiteren Untersuchung zur Verfügung gestellt (Abb. 5).

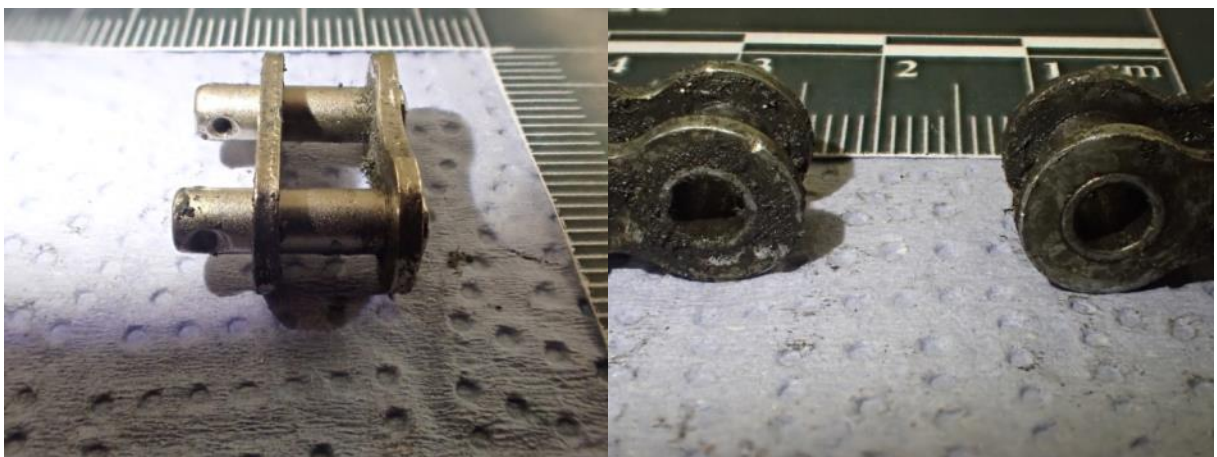
Abb. 6: Kettenschloss mit aufgeschobener Außenlasche und Kettenenden Quelle: BfU

Am Kettenschloss waren keine Sicherungselemente vorhanden. Die Außenlasche war auf die Bolzen des Kettenschlosses geschoben. Am Kettenschloss waren beide Bolzen mit einer Bohrung für ein Sicherungselement versehen (Abb. 6). Das Kettenschloss mit Außenlasche wies, außer Verschleißspuren, keine Beschädigungen auf. Die makroskopische Untersuchung der Kette und der Kettenenden zeigte Verschmutzungen und Verschleißspuren, aber keine Beschädigungen (Abb. 6).

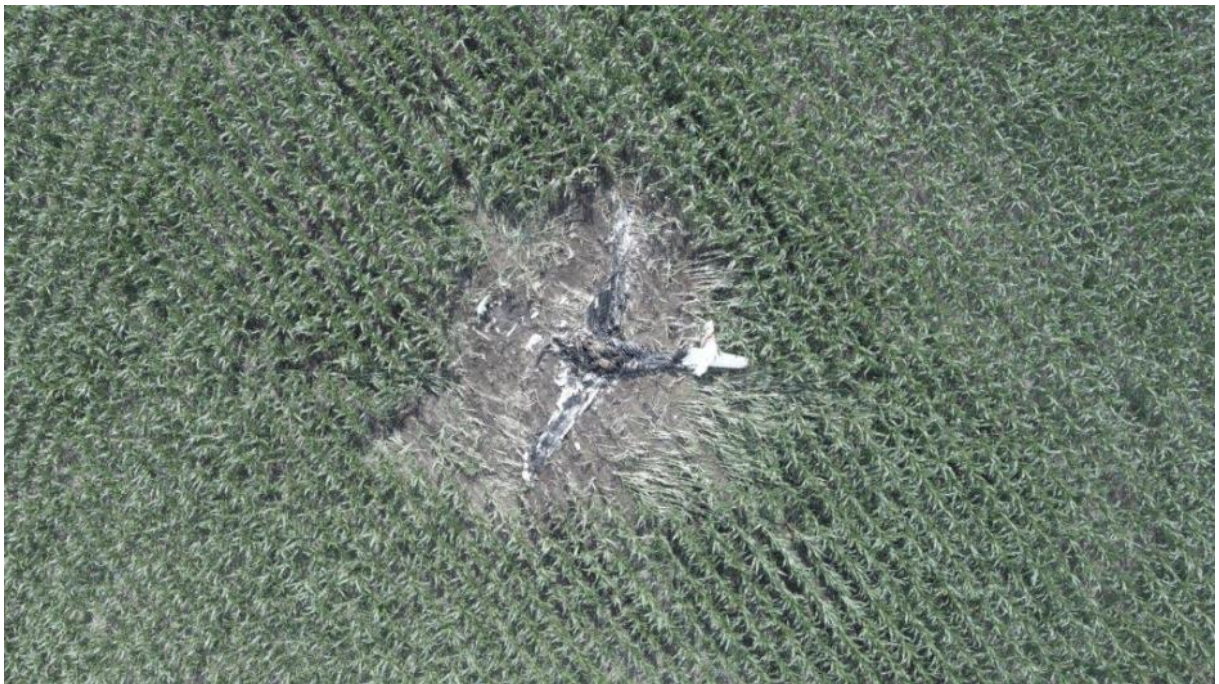
Abb. 1: Unfallstelle      Quelle: Polizei

Kurz nach dem Start bemerkte der Pilot, dass sich eine Klappe der Triebwerksverkleidung geöffnet hatte. Dies teilte er dem Flugleiter per Flugfunk mit und äußerte dabei die Absicht, sofort zum Flugplatz zurückzukehren. Nach Aussage des Flugleiters erhielt er von ihm die Empfehlung zur Linksplatzrunde. Zeugen beobachteten, dass das Flugzeug in einer Höhe von ca. 200 bis 300 ft über Grund in eine Linkskurve ging und sich die Schräglage dabei bis auf 60 bis 70° vergrößerte. Das Flugzeug kippte anschließend über die linke Tragfläche ab und stürzte auf einer nahezu senkrechten Fluglage zu Boden. Nach dem Aufprall entstand sofort ein Feuer an der Unfallstelle.

Beide Insassen erlitten tödliche Verletzungen. Das Luftfahrzeug wurde zerstört.

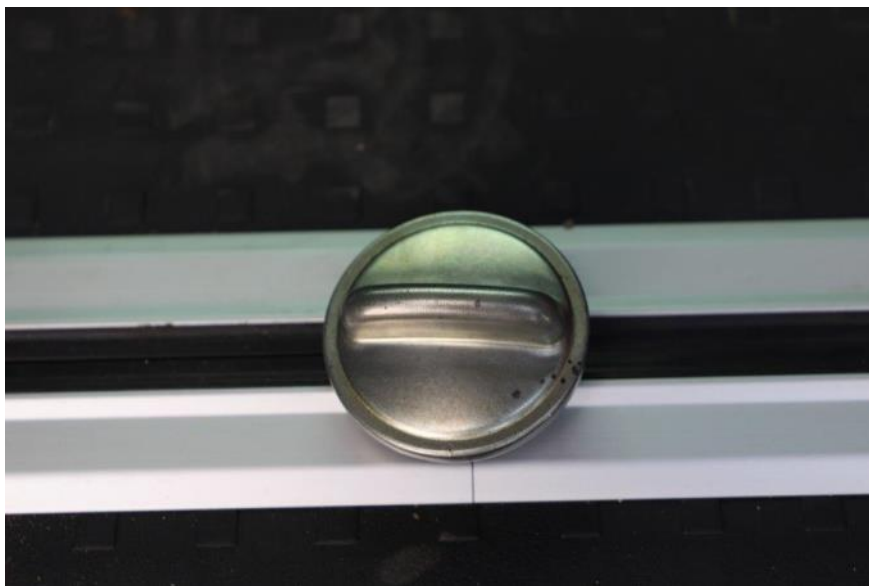
Abb. 3: Fehlender Verschlussdeckel

Beim Aufprall wurde der vordere Teil des Luftfahrzeuges bis zur Flügelvorderkante zertrümmert. Das Wrack des Luftfahrzeuges wurde in Normallage vorgefunden und lag mit der Flugzeuglängsachse in Richtung 168°. Es war bis zum Leitwerk vollständig ausgebrannt. Tragflächen und Rumpf waren miteinander verbunden und alle Steuerflächen vorhanden. Eine detaillierte technische Befundung im Kabinenbereich war aufgrund der Brandschäden nicht möglich. Der Verschlussdeckel des Einfüllstutzens für Motorenöl war an der Unfallstelle nicht vorhanden.

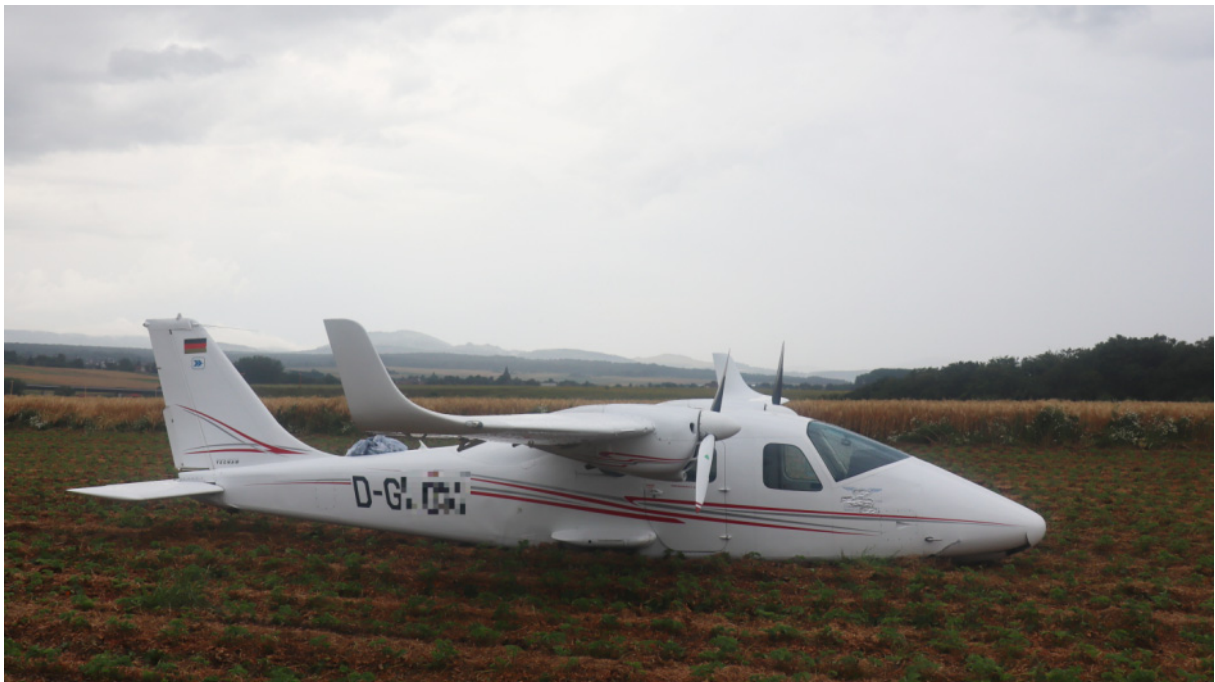
Abb. 4: Flugzeug an der Unfallstelle, Blick in südwestliche Richtung

Die Unfallstelle befand sich auf einem in nordwestliche Richtung leicht ansteigenden Erdbbeerfeld, direkt unter einer Hochspannungsleitung, nördlich der Abflugrichtung der Piste 09 (Abb. 4). Die Distanz von der ersten Aufschlagmarke bis zur Endposition betrug ca. 114 m und die Ausrichtung der mehrfach unterbrochenen Spur ca. 321°. In einem Abstand vom 86 m zum Flugzeug wurde eine Antenne gefunden. Der Rumpf hatte eine Ausrichtung von ca. 330°.

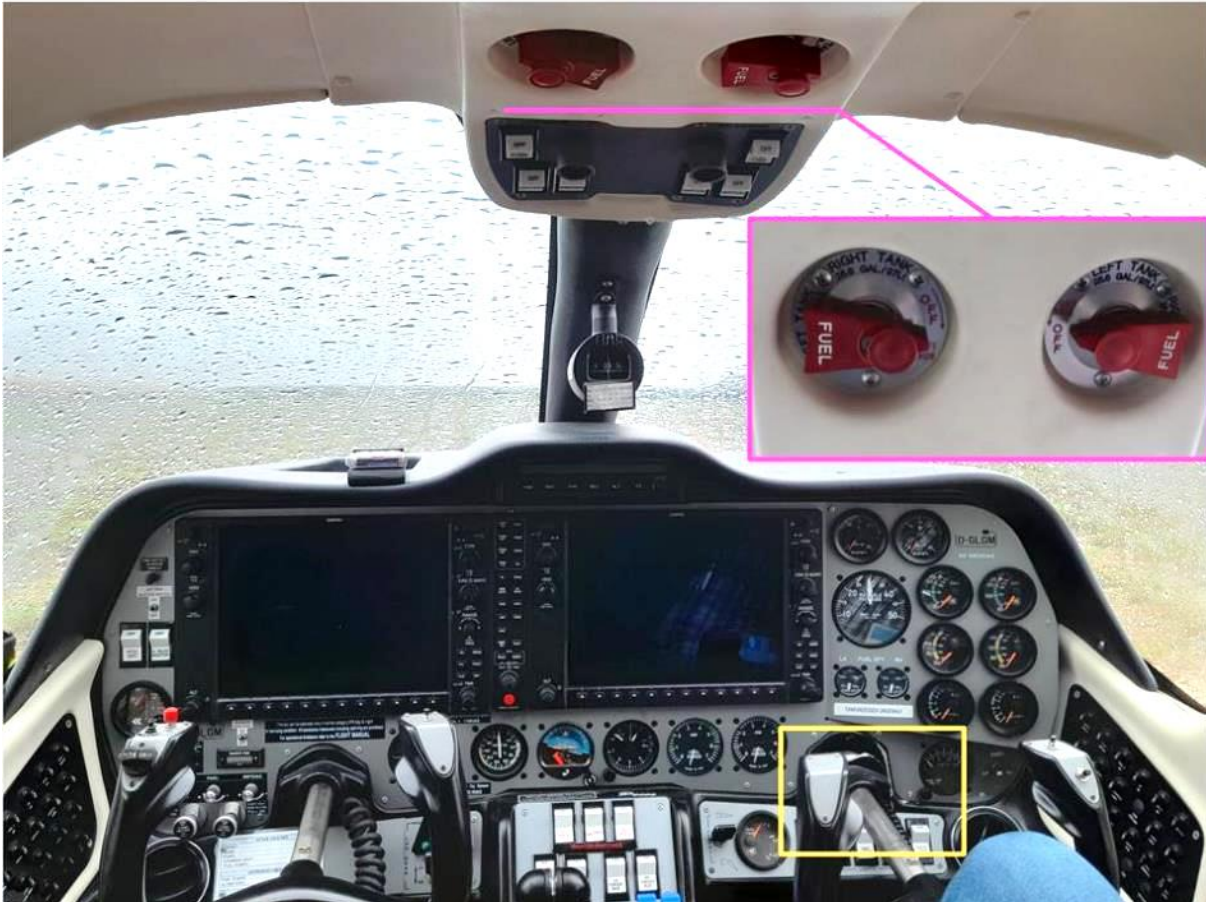
Abb. 5: Cockpitfoto

Verstellhebel waren in der vorderen Position (Vollgas bzw. maximale Drehzahl). Die Landeklappen waren eingefahren. Am barometrischen Höhenmesser war ein Bezugsluftdruck (QNH) von 30,13 inHg (1 020 hPa) eingestellt. Beide Kraftstoffhähne waren in der Position OFF (Abb. 5). Alle elektrischen Schalter waren in der OFF-Position.

Die Kraftstoffhähne im Gesamtbild sind in der Stellung für den normalen Flug (hier nachträglich verändert). In der violetten Box ist die vorgefundene Stellung dargestellt.

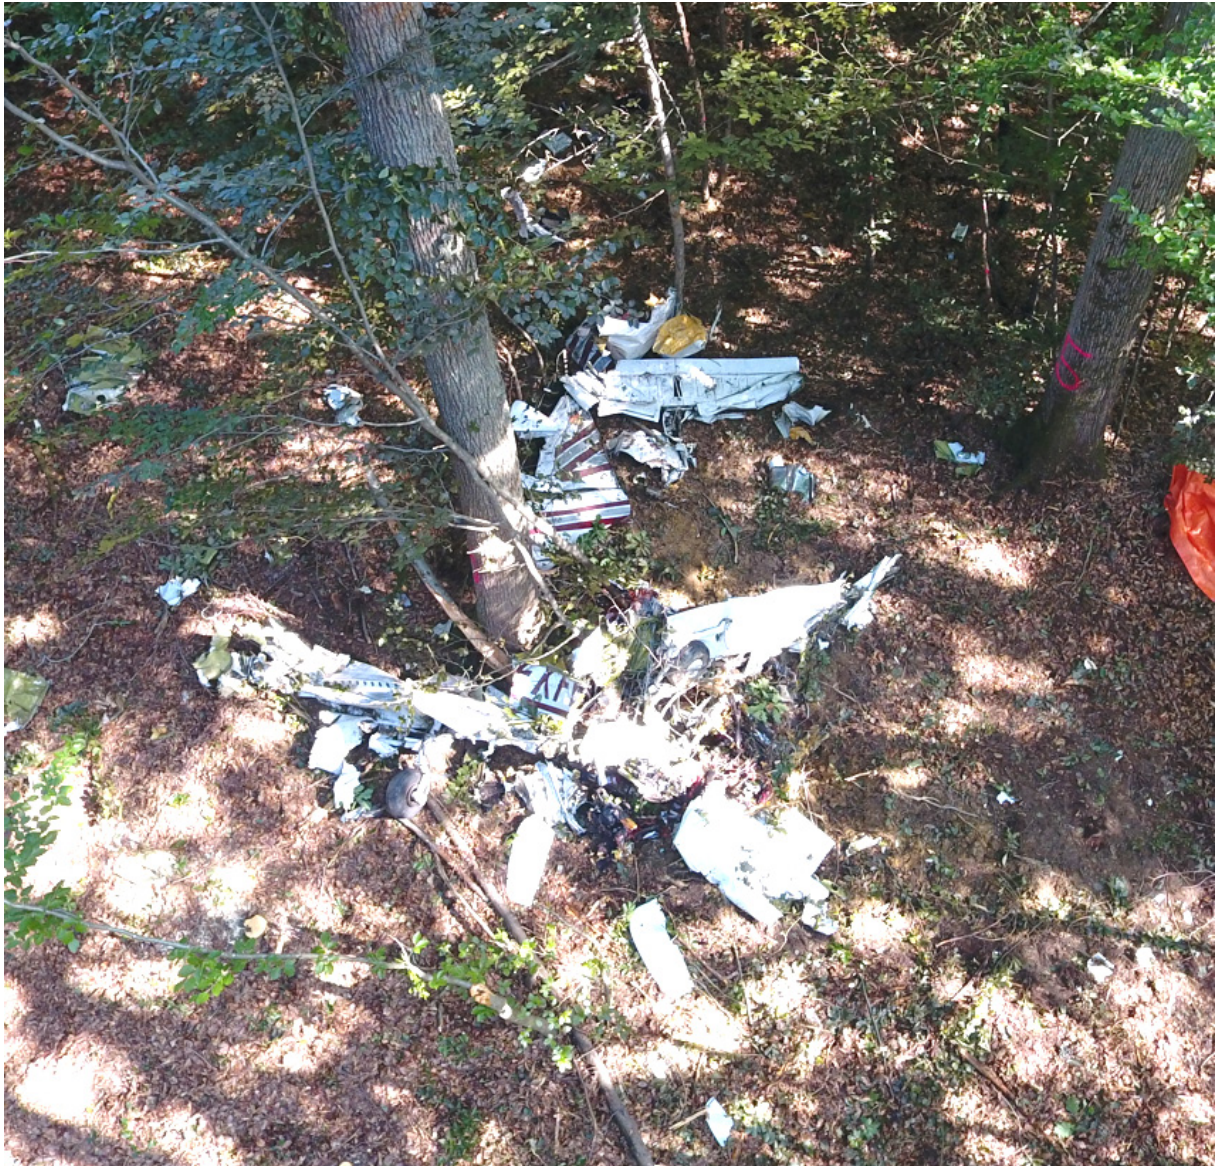
Die Unfallstelle befand sich ca. 3,7 NM westlich des Pistenendes 25 des Flughafens Stuttgart, in einem Waldgebiet nordwestlich Steinenbronn. Die Höhe der Unfallstelle betrug ca. 534 m bzw. ca. 1 751 ft AMSL. Die Bäume im Bereich der Unfallstelle hatten eine Höhe von ca. 30 m. Mehrere kleine Bäume waren entlang des Einflogs des Flugzeugs in den Wald abgeschlagen. Die Einflogrichtung war etwa Nord. Das Wrack lag ca. 10 m nördlich eines Waldweges an einem Baumstamm. In einem Bereich von ca. 15 x 6 m nördlich des Wracks lagen Flugzeugteile und Dokumente. Die beiden Passagiere lagen nördlich des Wracks. Der Pilot war im Wrack eingeklemmt.

Abb. 8: Blick aus Anflugrichtung auf das Wrack, nachdem kleine Bäume vor Ort geräumt wurden Quelle: BFU

Alle Ruderflächen und die Randbögen der Tragflächen waren an der Unfallstelle vorhanden. Anzeichen für einen Luftzerleger oder den Verlust von Teilen in der Luft ergaben sich nicht. Die Steuerseile vom Cockpitbereich bis zum Leitwerk waren intakt und die Spannschlösser geschlossen. Das Höhenleitwerk war vom Seitenleitwerk abgerissen und die Anlenkung abgebrochen. Das rechte Hauptfahrwerk war im eingezogenen Zustand verriegelt. Das linke Hauptfahrwerk war aus der Halterung herausgebrochen und stand aus der Tragfläche hervor. Die Landeklappen waren noch mit der Tragfläche verbunden und eingefahren. Die Querruder waren abgerissen. An den Umlenkhebeln in der Tragfläche zur Ansteuerung der Querruder waren die Steuerseile noch verbunden, die Anlenkungen zum Ruder waren abgebrochen.

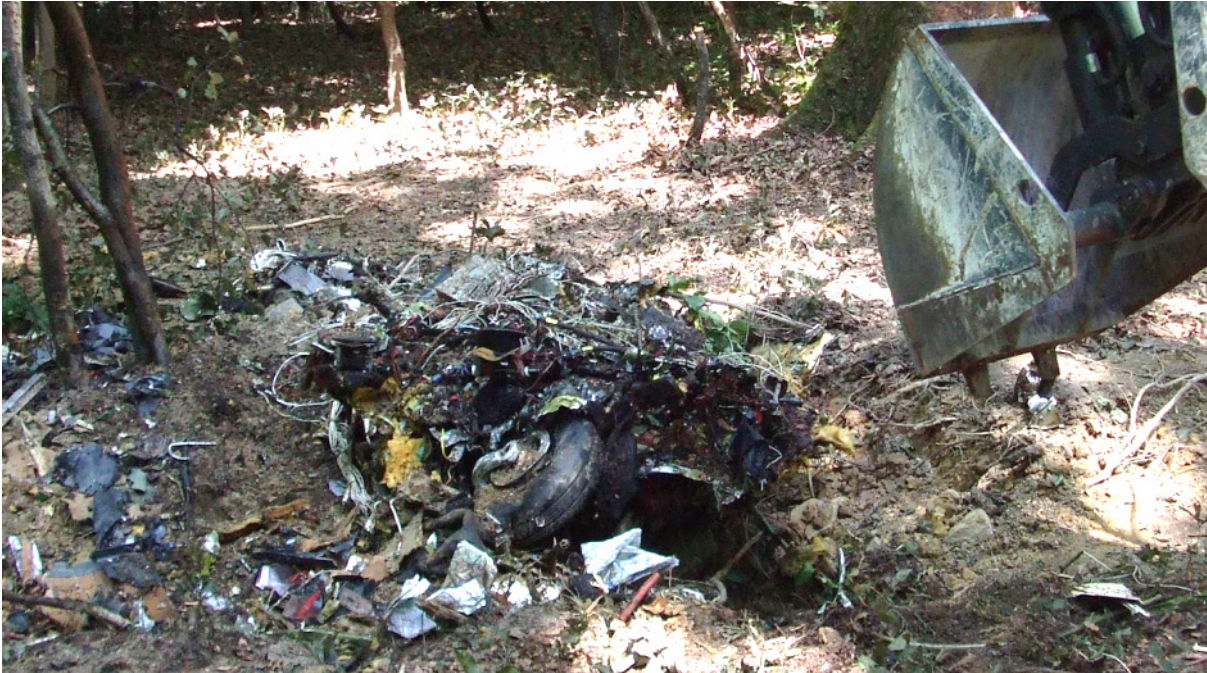
Der Cockpitbereich war zerstört. Aussagen über die Avionik, die Fluginstrumente und etwaige Schalterstellungen waren nicht möglich. Das Triebwerk und der Propeller steckten im Erdreich. Diese mussten mit einem Bagger herausgegraben werden. Der Dreiblattpropeller war vom Triebwerk abgerissen. Ein Blatt war an der Propellernabe herausgebrochen. Zwei der drei Blattspitzen waren abgebrochen.

Abb. 9: Cockpitbereich, Brandschutt mit Bugrad, Triebwerk und Propeller im Erdreich

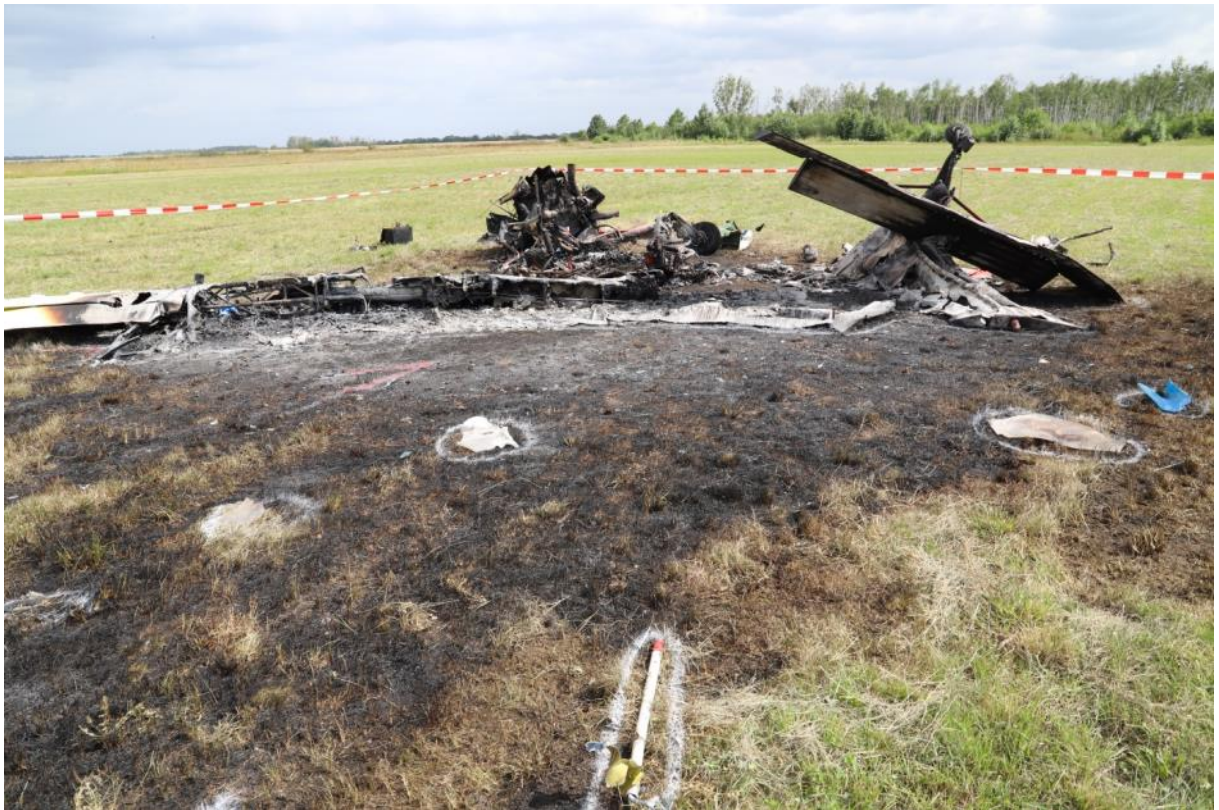
Abb. 1: Absturzstelle, Blick entgegen der Absturzrichtung

Der Verbund der beiden Tragflächen war gegeben und hatte eine Ausrichtung von etwa 195°, er war vom Rumpf getrennt. Die linke Tragfläche war fast vollständig ausgebrannt. Querruder und Landeklappe waren zu erkennen. Der Tank war beschädigt. Das Mittelstück zwischen den Tragflächen war verbrannt. Die rechte Tragfläche war im Wurzelbereich verbrannt. Sie war im Bereich zwischen Querruder und Landeklappe nach unten gebogen. Das Querruder und die Landeklappe waren vollständig vorhanden. Die Landeklappe war eingefahren.

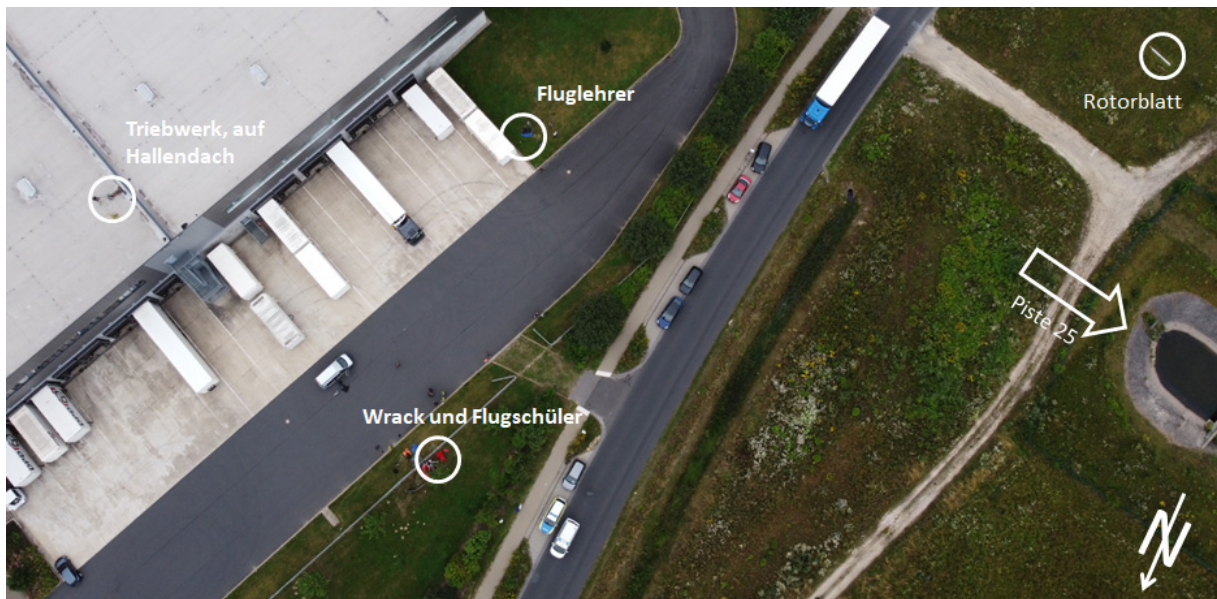
Abb. 1: Übersicht der Unfallstelle

ca. 110 m südwestlich des Wracks. Verteilt um das Hauptwrack lagen mehrere Bauteile des Tragschraubers bzw. Anbauteile des Triebwerks.

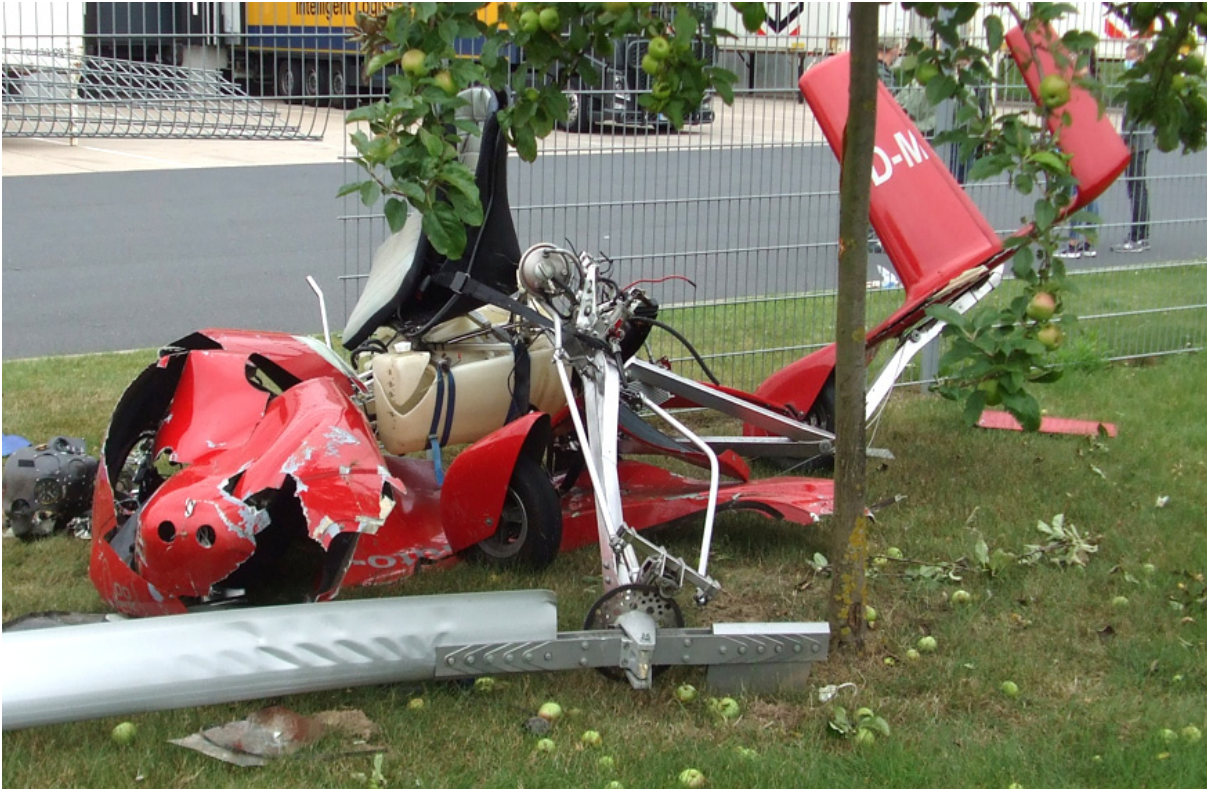
Abb. 2: Übersicht der Beschädigungen des Tragschraubers

Die Steuerung von den Steuerknüppeln bis zum Rotor wurde überprüft. Alle Verbindungen der Steuerstangen waren intakt. Das Grundgelenk war losgerissen. Die Steuerseile des Seitenruders waren an den Pedalen angeschlossen, das Seil jedoch aus der Anlenkung am Ruder herausgezogen. Beide Kunststofftanks waren beschädigt. In beiden Tanks befand sich eine Restkraftstoffmenge. Das Triebwerk war mitsamt Rundträger und Schwinggummis vom Rumpfgerüst-Schwinggummihalter losgerissen. Das Cockpit war herausgebrochen und nur noch über den Kabelbaum mit dem Rumpf verbunden. Der Betriebsstundenzähler war zerstört. Die Anschnallgurte waren intakt. Der Gurt des Fluglehrers war am Gurtschloss geöffnet. Das Leitwerk hatte keine Einschlagspuren des Rotors.

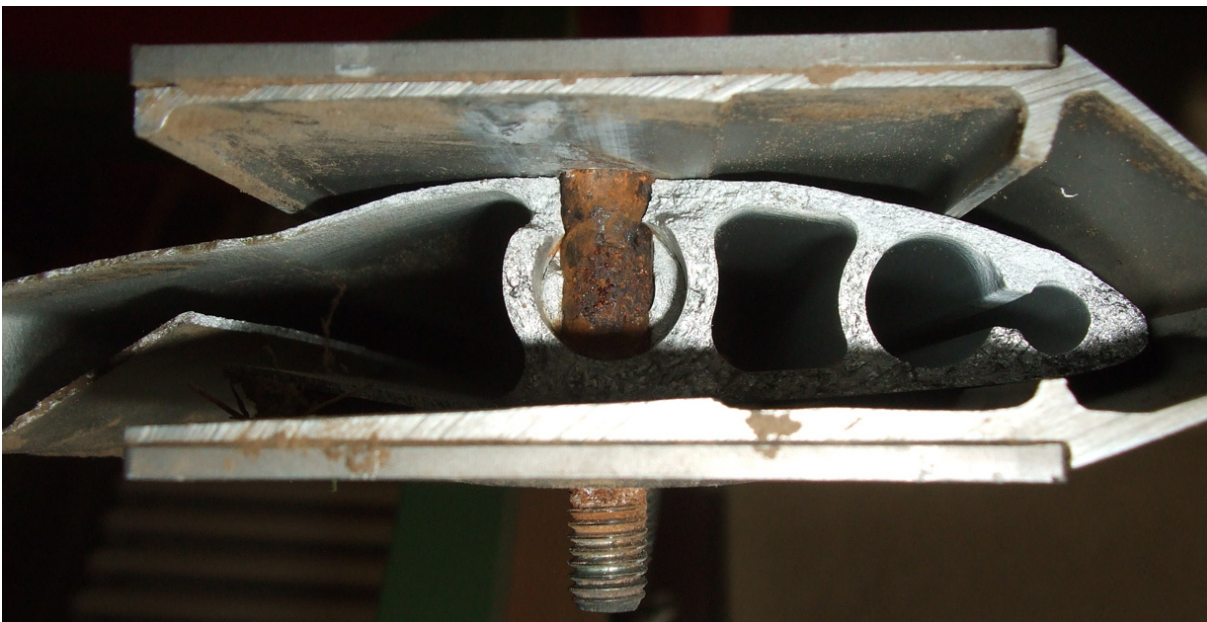
Das Rotorblatt mit der Nummer 13398 war am Rotorhub im Bereich der äußersten Passschraube abgerissen. Das Restblatt lag ca. 110 m entfernt.

Abb. 3: Bruchstelle des Rotorblattes mit stark korrodierter Passschraube

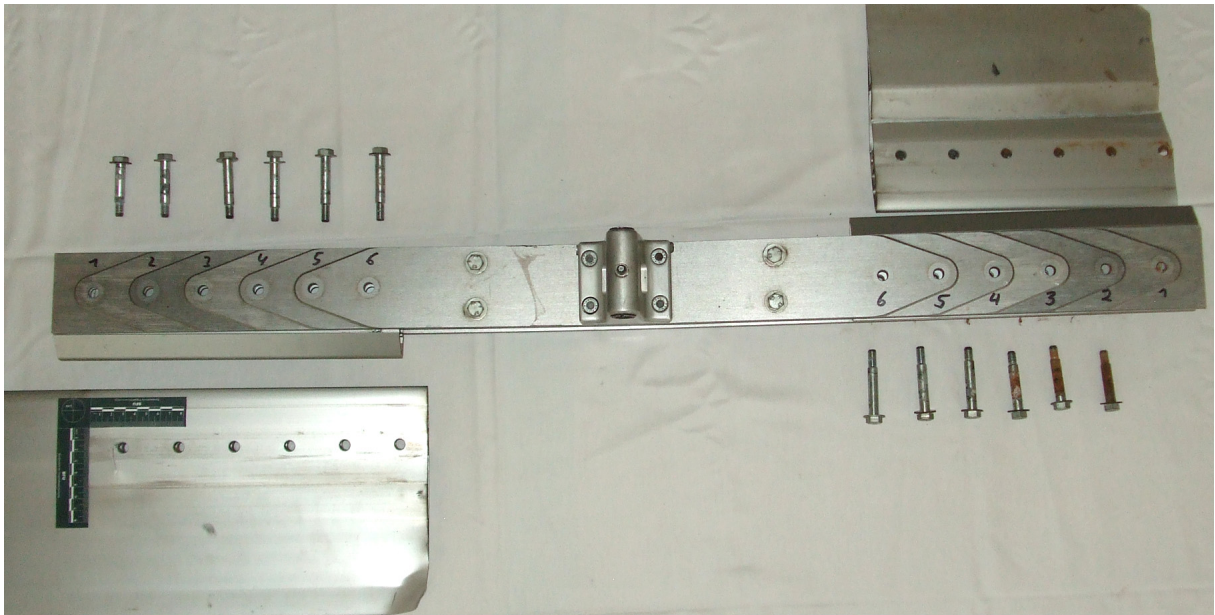
Abb. 4: Zerlegung des Rotorsystems

Die Zerlegung des Rotorsystems ergab zum Teil stark korrodierte Passsschrauben, ohne jegliches Schmiermittel anhaftend sowie einen ca. 23 mm langen Riss an der Unterseite des Rotorblattes 13399.

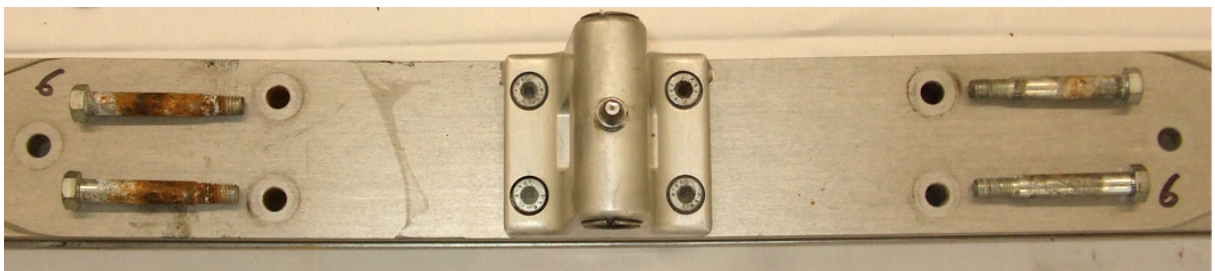
Auch die Bolzen der Rotorblattnabe mussten herausgeschlagen werden. Sie waren ebenfalls korrodiert. Auch die drei Mastbolzen zeigten Korrosion.

Abb. 5: Korrodierte Bolzen der Blattnabe

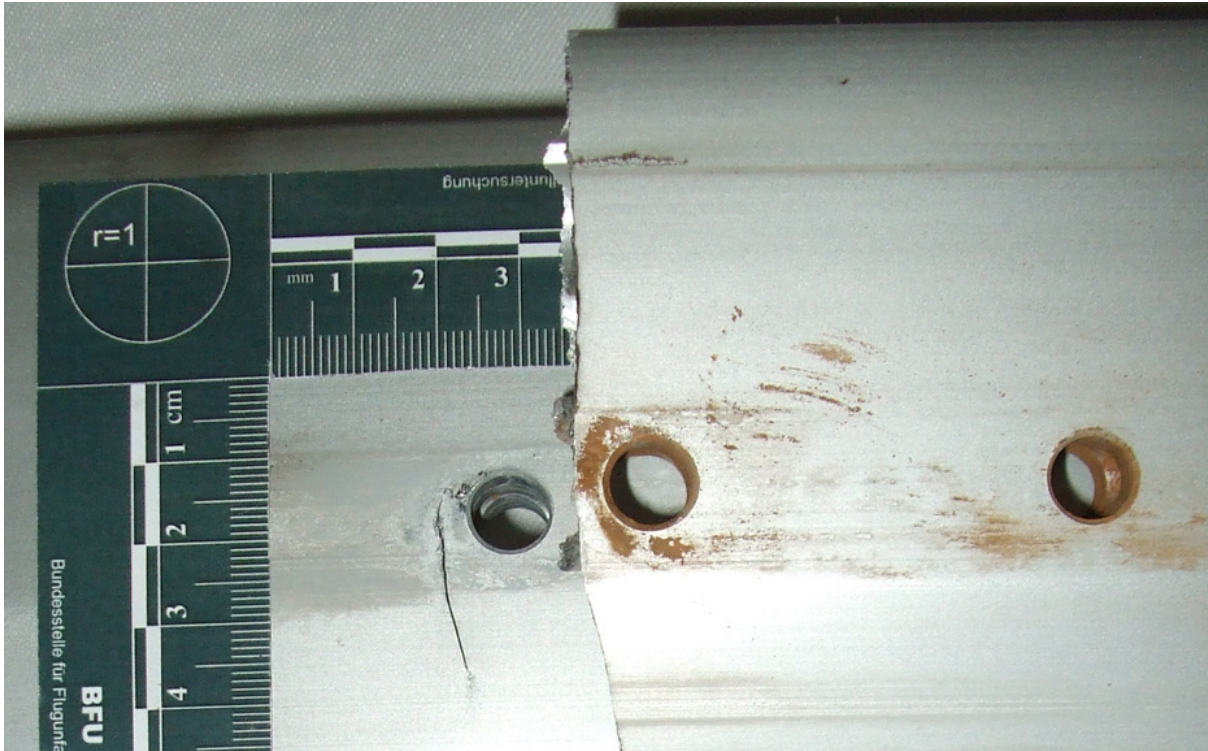
Beim Übereinanderlegen der Blätter zeigte sich, dass der Riss an der Unterseite des Rotorblattes 13399 gegenüber der Bruchkante des abgerissenen Rotorblattes 13398 Ähnlichkeiten aufwies.

Abb. 6: Vergleich Riss und Bruchkante

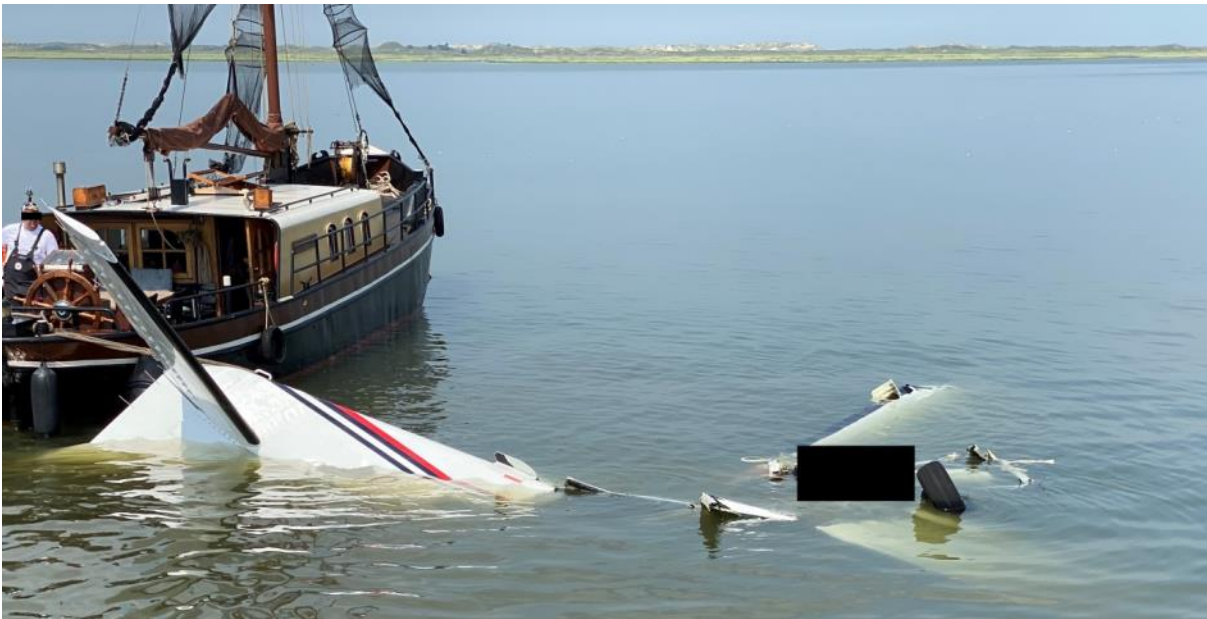
Abb. 3: Endlage Wrack; Blickrichtung Nordost

Die Hecksektion war ab dem Fallschirmspringerausstieg links und der zweiteiligen Tür rechts zum Heck hin kaum beschädigt und aerodynamisch intakt. Sowohl Höhen- als auch Seitenruder waren inklusive aller Steuerflächen vollständig. Das Heck war in Flugrichtung links neben dem Wrack nach oben um 180° umgeschlagen und auf, bzw. seitlich neben dem Triebwerk zum Liegen gekommen. Es war noch über Teile des Rumpfbodens mit der Cockpit- und Triebwerksektion verbunden. Ebenfalls nur noch lose mit dem Rumpfboden verbunden war das Hauptfahrwerk inklusive des linken Hauptfahrwerksrades. Das rechte Rad inklusive Nabe und Bremse fehlte.
