Bulletin

Unfälle und Störungen beim Betrieb ziviler Luftfahrzeuge

Mai 2022

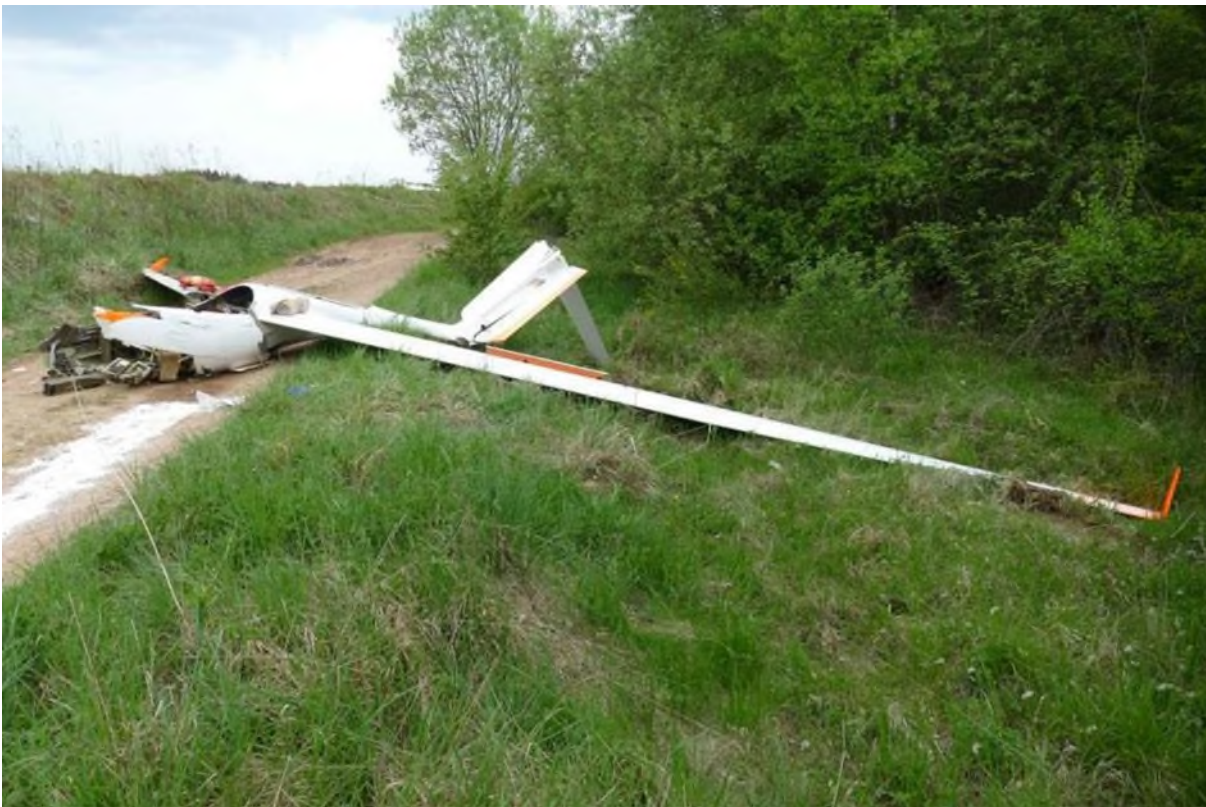
Abb. 1: Unfallstelle Blickrichtung Südwesten

Zeugen beobachteten, dass es dabei in ca. 60 m Schlepphöhe zu einem Seilriss kam. Es wurde beobachtet, wie das Segelflugzeug anschließend südlich der Flugzeughalle und weiter östlich an der Schleppwinde vorbeiflog. Aus einer Flughöhe von ca. 20-30 m über Grund kippte das Segelflugzeug über die linke Tragfläche ab und stürzte am Flugplatzrand in steilem Bahnneigungsflug zu Boden.

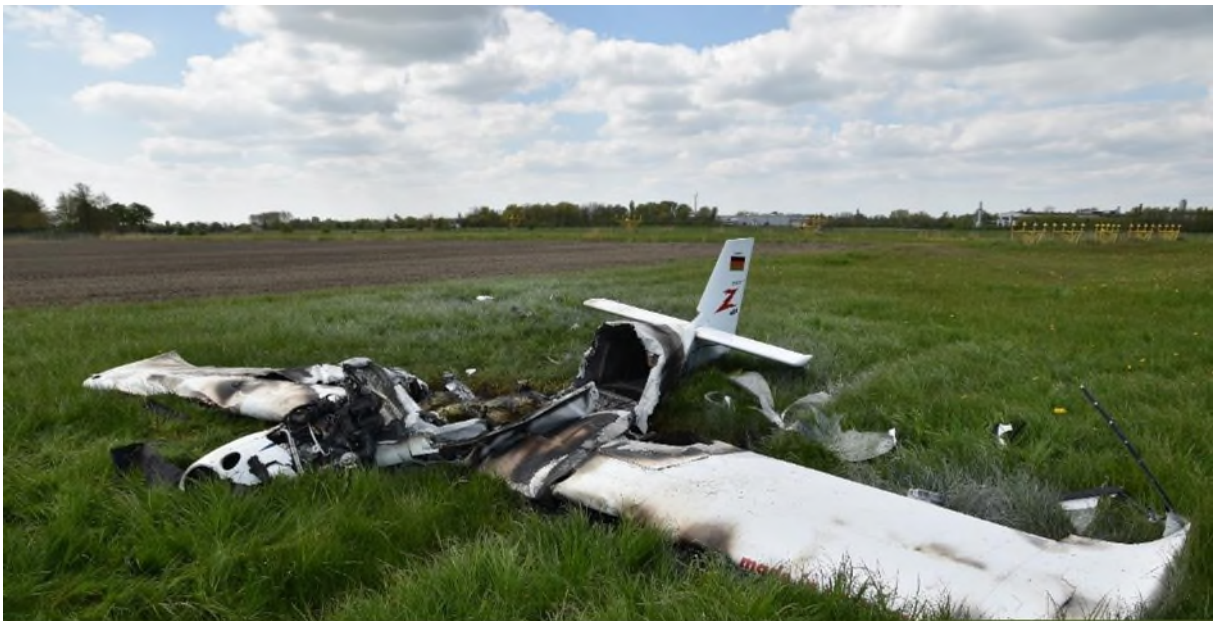
Abb. 1 Unfallstelle Blickrichtung West

Das Wrack befand sich 62 m südwestlich des Pistenendes der Piste 20 auf einer ebenen Wiese. Im Abflugbereich der Piste 20 befanden auf einer Strecke von ca. 90 m mehrere Äcker mit geringem Bewuchs, die für eine Notlandung geeignet waren.

Der Rumpfbug zeigte in Richtung 110°. Spuren der ersten Bodenberührung befanden sich 12 m südlich des Wracks. Im Bereich der ersten Bodenberührung wurde eine Aufprallspur von 1,5 m x 2,5 m und einer Tiefe von 30 cm im Wiesengrund festgestellt. Im Umkreis von 12 m um die Aufprallspur lagen Bruchstücke der Fahrwerksverkleidung und der Cockpitverglasung verstreut.

Die Cockpithaube war vom Rumpf getrennt und lag an der linken Tragflächenspitze. Der Rumpf bis hinter dem Cockpitbereich war durch den Brand nach dem Aufprall zerstört. Das Rumpfhinterteil mit dem Leitwerksträger wies geringe Brandspuren auf. Ein Propellerblatt war etwa in der Mitte gebrochen, und das andere Propellerblatt befand sich komplett an der Propellernabe. Beide Blätter waren durch den Brand beschädigt. Das Triebwerk sowie Rumpf und Tragfläche waren rechtsseitig durch Brandeinwirkung beschädigt. Die rechte Tragfläche hatte vom Übergang zum Rumpf bis auf

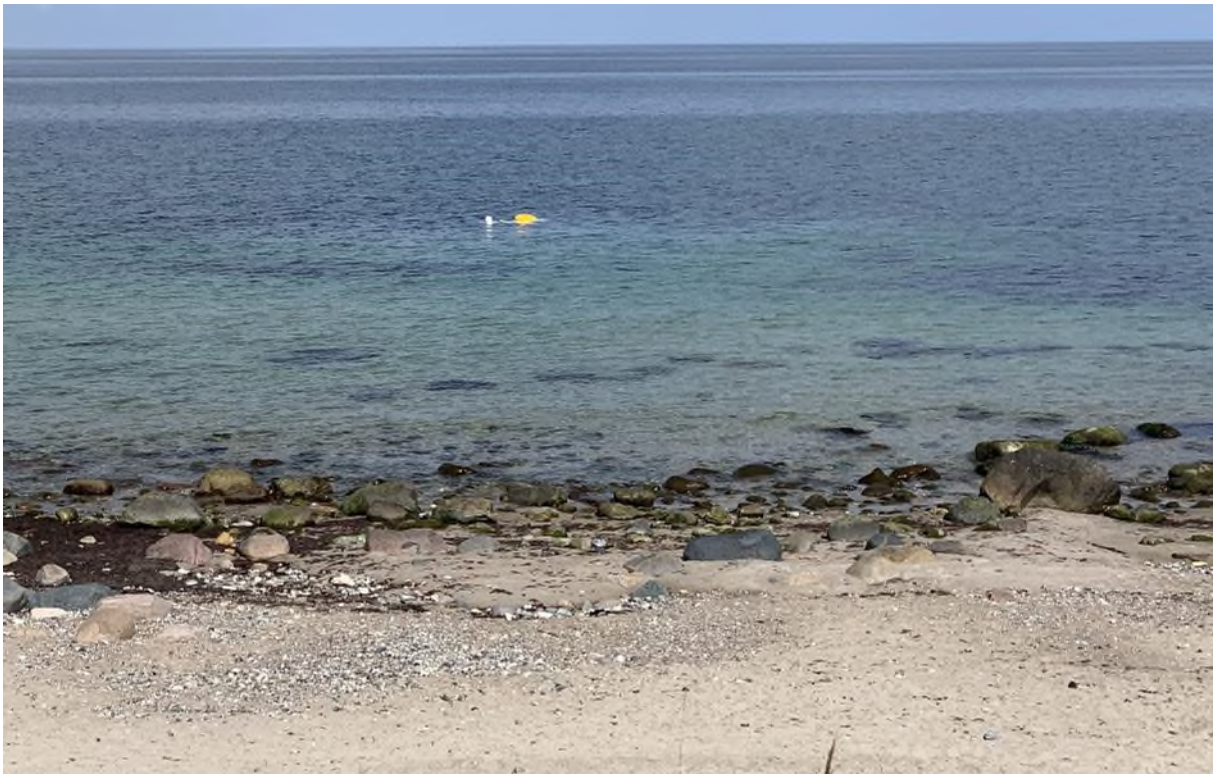
Abb. 3: Wrack des UAV mit Auftriebskörper

Das UAV war ca. 50 m vom Strand entfernt in die Ostsee gestürzt. Durch den an der linken Rumpfseite angebrachten, automatisch ausgelösten Schwimmkörper blieb es nahe der Wasseroberfläche.

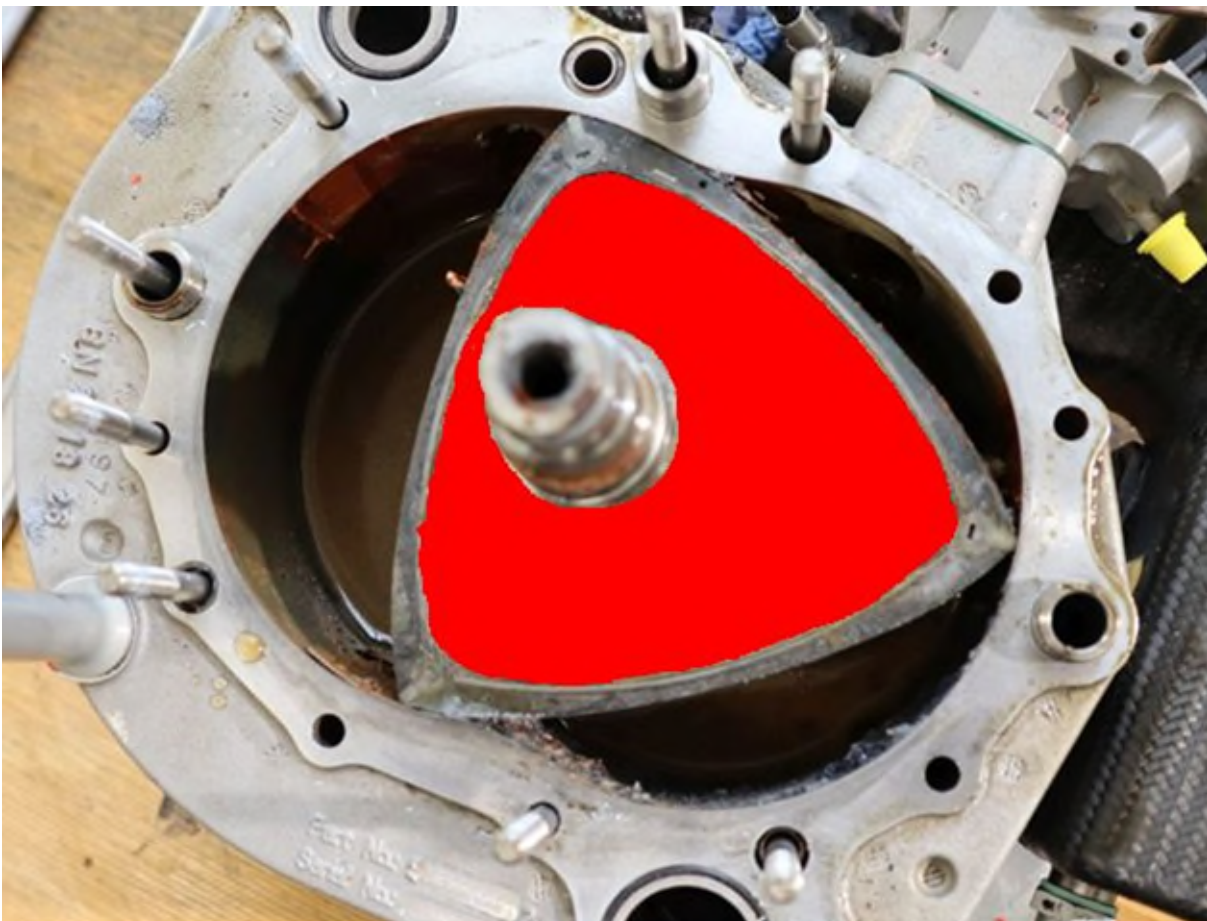
Abb. 5: Blockierter Rotationskolben im Motorgehäuse

Das Triebwerk wurde ausgebaut und untersucht. Es wurde festgestellt, dass im Motorgehäuse Teile der Laufflächenbeschichtung abgelöst waren und der Rotationskolben des Wankelmotors durch Beschichtungsteile blockiert war (Abb. 5 und 6).

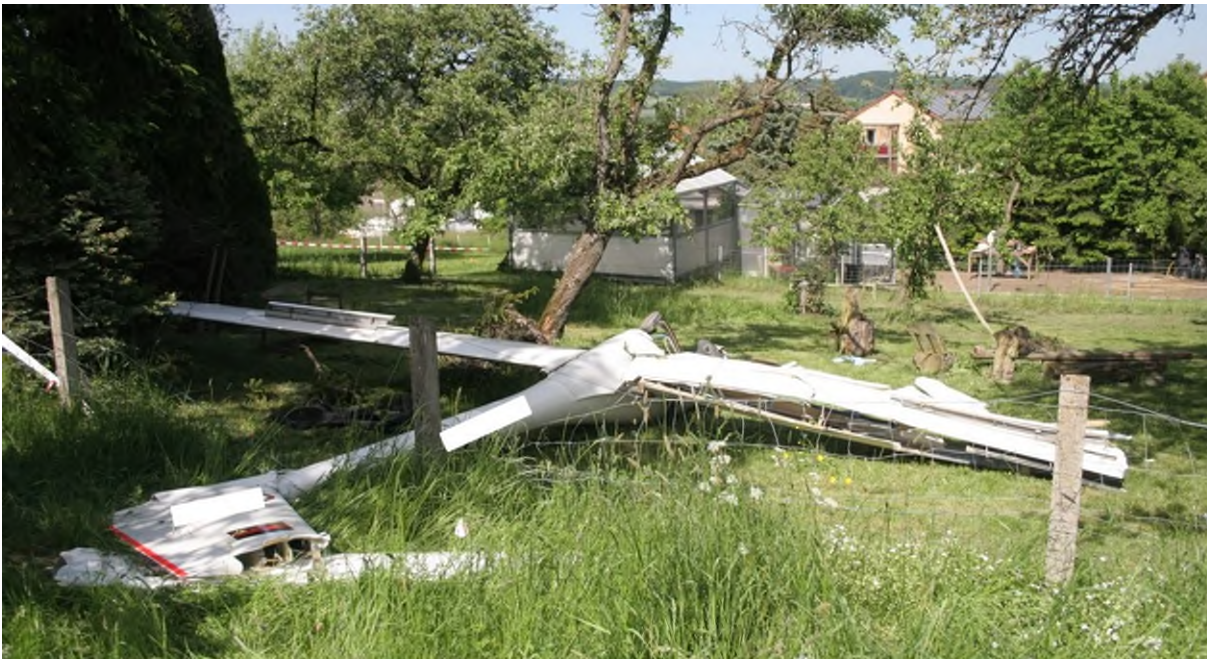
Abb. 4: Unfallstelle

Die linke Tragfläche wies mehrere Brüche und Stauchungen auf und war bis auf die äußere Anstecktragfläche in einem Stück vorhanden.

Die rechte Tragfläche war über die gesamte Länge und Tiefe mehrfach aufgeplatzt. Der Wasserballasttank lag vor der Tragfläche.

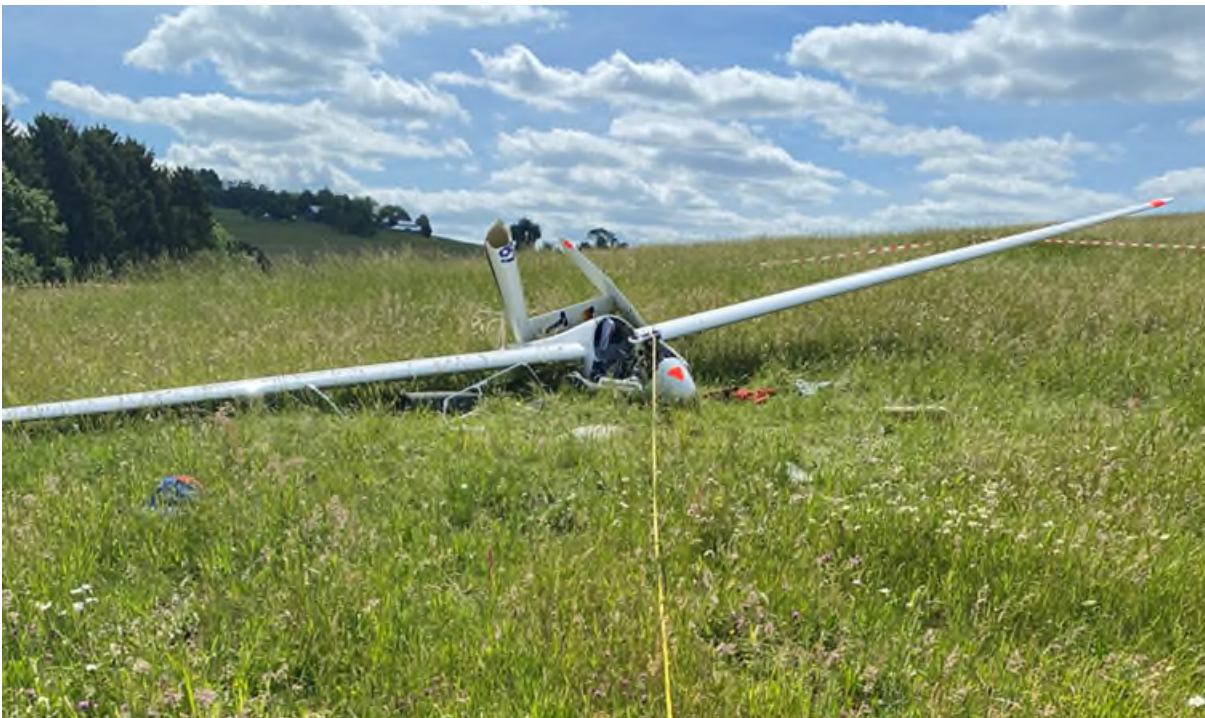
Abb. 2: Unfallstelle

Die Unfallstelle (Abb. 2) befand sich auf einer Wiese in den Abmessungen von etwa 500 x 160 m im hügeligen Gelände, etwa 3 km östlich des Sonderlandeplatzes Wershofen/Eifel, in einer Höhe von etwa 420 m AMSL.
