# FLUGUNFALL- INFORMATION

V 105  
Braunschweig, Juni 1992

## Tödlicher Fallschirmunfall mit dem Tandem-System "Vector" am 30.5.1992 bei Bückeberg

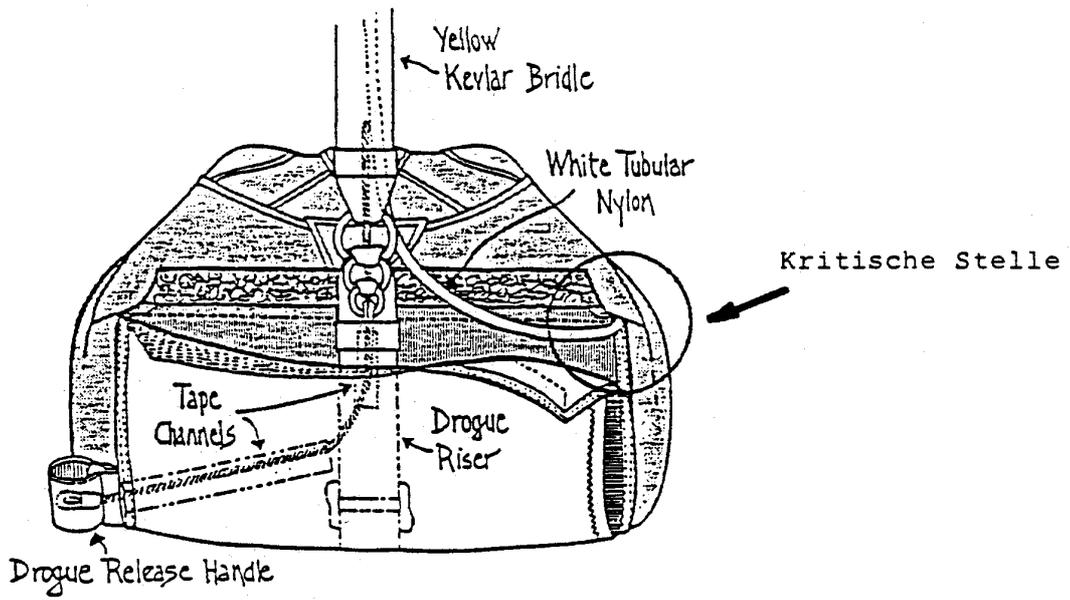
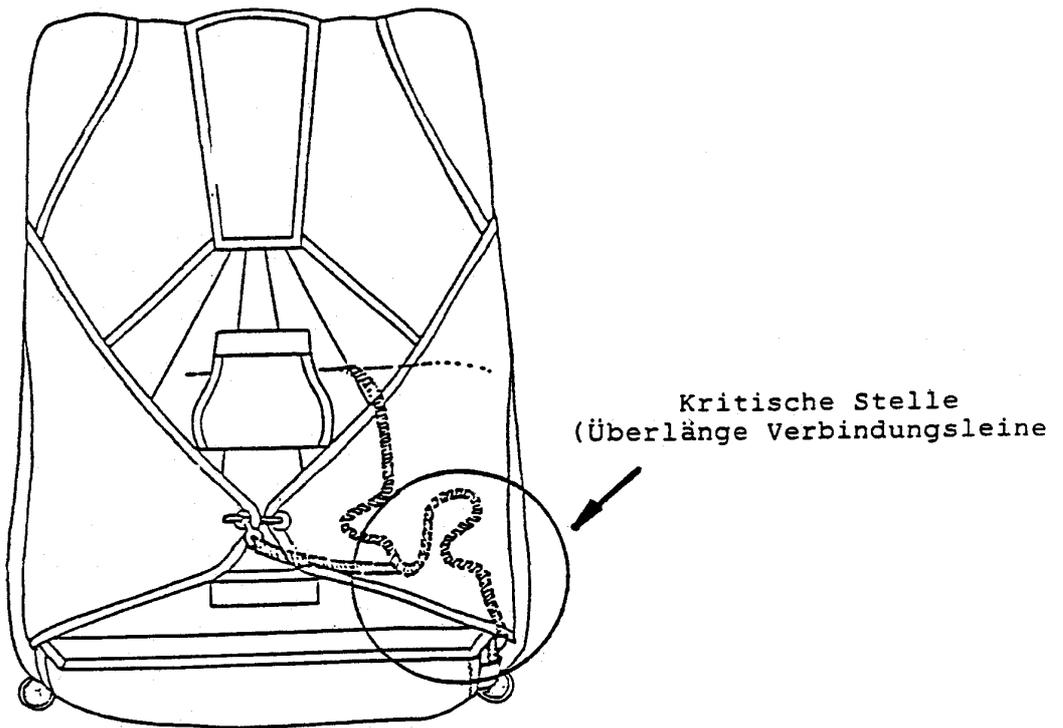
Weshalb sich der Hauptcontainer vorzeitig geöffnet hat, ist bis jetzt nicht ganz geklärt, es wird jedoch vermutet, daß die "White Tubular Nylon" (weiße Drogue-Chute-Verbindungsleine), die aus der Verschlusflasche des "3-Ring-Release" nach oben unter die Verschlusklappe des Verpackungscontainers führt und ca. 1 - 3 cm (je nach Packung) keinen Schutz hat, im Flugzeug oder beim Absprung an einem Flugzeugteil hängenblieb und so den Hauptcontainer öffnete. Ein solches vorzeitiges Öffnen führt zwangsläufig zu einer Hufeisenbildung, da die Fangleinen ausgeschlauft werden, die Hauptkappe aus dem Container kommt, jedoch durch das "3-Ring-Release" nicht freigegeben wird. Das Hängenbleiben der Verbindungsleine kann dadurch begünstigt gewesen sein, daß die Überlänge, die sich unter der Verschlusklappe des Verpackungs-Containers befindet, schon teilweise herausgezogen war. Ein solches Herausziehen ist denkbar durch das Vorrutschen des Tandem-Masters zur Tür, durch Anecken an Kanten oder Haken oder zu geringem Packdruck. Zur Verminderung des Risikos für ein Herausziehen der "White Tubular Nylon" empfehlen wir:

- Die Absetzmaschine sowie der Sitzplatz des Tandem-Masters sollten auf Ecken/Kanten/Haken überprüft werden.
- Der Tandem-Master sollte - wenn möglich - kurz vor jedem Absprung durch eine weitere Person einen Check durchführen lassen.
- Es wäre ratsam, sich mit dem Hersteller bzw. einem fallschirmtechnischen Betrieb in Verbindung setzen, um eine bauliche Veränderung (Schutzklappe/Klettband) am Container vornehmen zu lassen. Eventuell könnte die weiße Verbindungsleine an der Unterseite der Verschlusklappe mittels Klettband besser fixiert werden.

Sollte sich trotz aller Vorsicht doch der Hauptcontainer vorzeitig öffnen, sollte der Tandem-Master auf jeden Fall, wenn er sich zu einem Kappenabwurf entschließt, die "Yellow Kevlar Bridle" mittels des "Drogue Release Handle" freigeben. Sollte er dies unterlassen und gleich mittels Trennkissen einen Kappenabwurf herbeiführen, so wird durch das "Steven-cut-away" die Reserve aktiviert, und es besteht die Gefahr, daß sich die Reservekappe in der Hauptkappe verdreht, die sich noch seitenverkehrt (Haupttragegurte oben/Fahne) am Hauptcontainer befindet. Das 3-Ring-Release gibt die Hauptkappe nicht frei (blockiert). Die Wahrscheinlichkeit, daß durch das Freigeben des 3-Ring-Release aus einem Hufeisen eine Fahne wird, ist bei der auftretenden Kraft sehr groß, so daß danach eine Kappentrennung mittels Abwurfleinrichtung vorgenommen werden kann.
