# FLUGUNFALL- INFORMATION

V 83  
Braunschweig, Oktober 1989

## Ein Fall (nicht nur) für Werkstattleiter

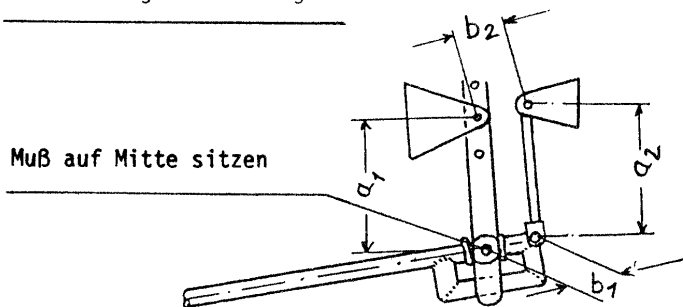
1 . Richtige Ausführung:

$a_1 = a_2$   
 $b_1 = b_2$   
 $b_2$  darf bis zu 4 mm  
größer als  $b_1$  sein,  
keinesfalls kleiner !

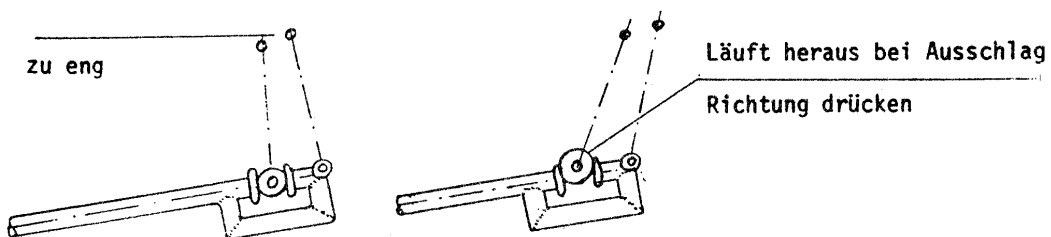
2 . Kugellager sitzt zu hoch :

3 . Parallelogrammführung stimmt nicht :

Verwendung findet, empfiehlt die FUS, diese Anschlüsse möglichst bald, spätestens jedoch bei der Winterarbeit, entsprechend der umstehenden Zeichnung zu überprüfen.
