Untersuchungsbericht

3X249-0/97

Juni 1999

Art des Ereignisses:	Unfall
Datum:	8. Juli 1997
Ort:	bei Stollberg
Luftfahrzeug:	Motorflugzeug
Hersteller / Muster:	Piper PA-28-181
Personenschaden:	Flugzeugführer und drei Passagiere tödlich verletzt
Sachschaden:	Luftfahrzeug zerstört
Drittsschaden:	leichter Flurschaden

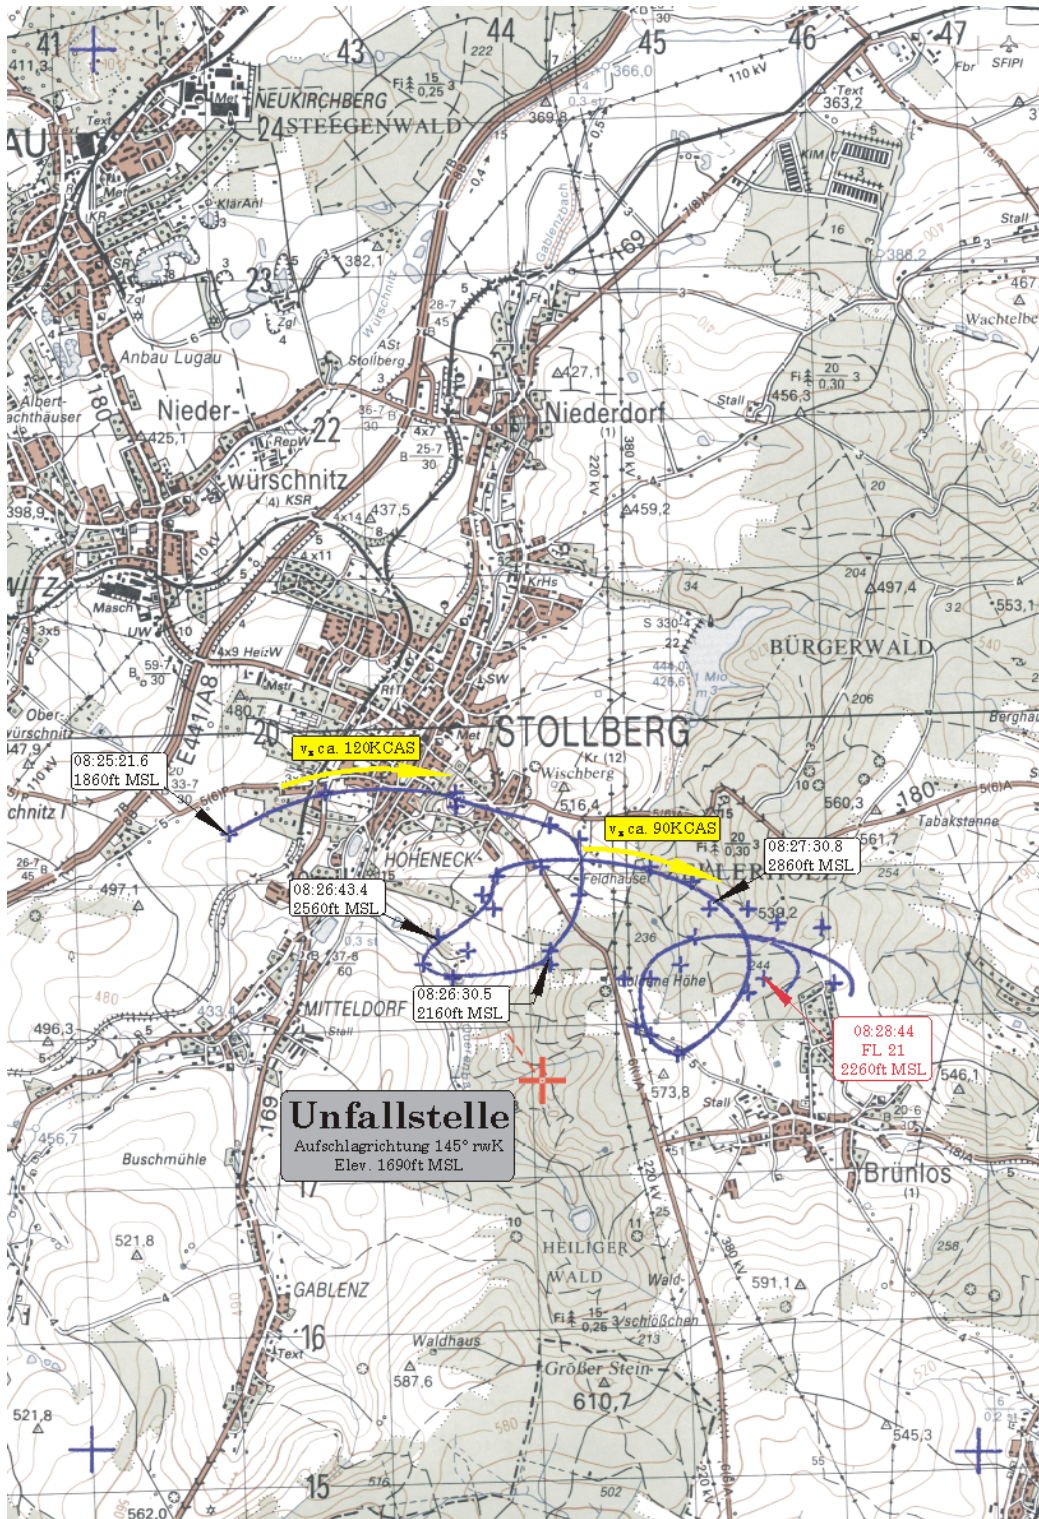
Flugwegrekonstruktion PA-28-181 (letzte Flugphase)

Die Aufzeichnungen des Flugweges zur gleichen Zeit durch die Radaranlage Leipzig zeigen, daß die Piper unmittelbar bei Erreichen des Ortes Stollberg in einer Höhe von nur 1860 ft MSL, entsprechend ca. 100 m über Grund, mit einer Rechtskurve die Autobahn verließ, auf Ostkurs steigend den südlichen Ortsrand überflog und kurz darauf mit unregelmäßigen, teilweise engen Radien zweieinhalb Vollkreise nach rechts beschrieb. Nach Beendigung des ersten Kreises wurde mit einer durchschnittlichen Steigrate von 500 ft/min dabei eine Höhe von 2860 ft MSL erreicht, die ca. 330 m über Grund entsprach. Wenig mehr als eine Minute später, um 10:28:44 Uhr, zeichnete die Anlage das letzte Signal mit zuverlässiger Höhenangabe in wiederum nur noch 2260 ft auf.

Auch unter Berücksichtigung einer begrenzten azimuthalen Winkelungenauigkeit der 47 NM entfernten Radaranlage Leipzig, aus der sich eine scheinbare Abweichung der letzten Zielerfassung zur Position der Unfallstelle erklärt, verdeutlicht die Radarspur mit ihrer exakten Höhenaufzeichnung (s. Anlage), daß die Piper innerhalb der letzten Minute außer Kontrolle des Flugzeugführers geriet. Die Spuren der Unfallstelle ließen auf einen spiralsturzartigen Flugzustand im Augenblick des Aufpralles schließen.
