Untersuchungsbericht

5X002-0/97
September 1999

Art des Ereignisses: Schwere Störung
Datum: 04. April 1997
Ort: Flughafen Frankfurt/Main
Luftfahrzeug: Frachtflugzeug
Hersteller / Muster: Boeing Company / Boeing 747-230B
Personenschaden: ohne Verletzte
Sachschaden: Frachtflugzeug leicht beschädigt
Drittsschaden: Randfeuer der Landebahn 25L

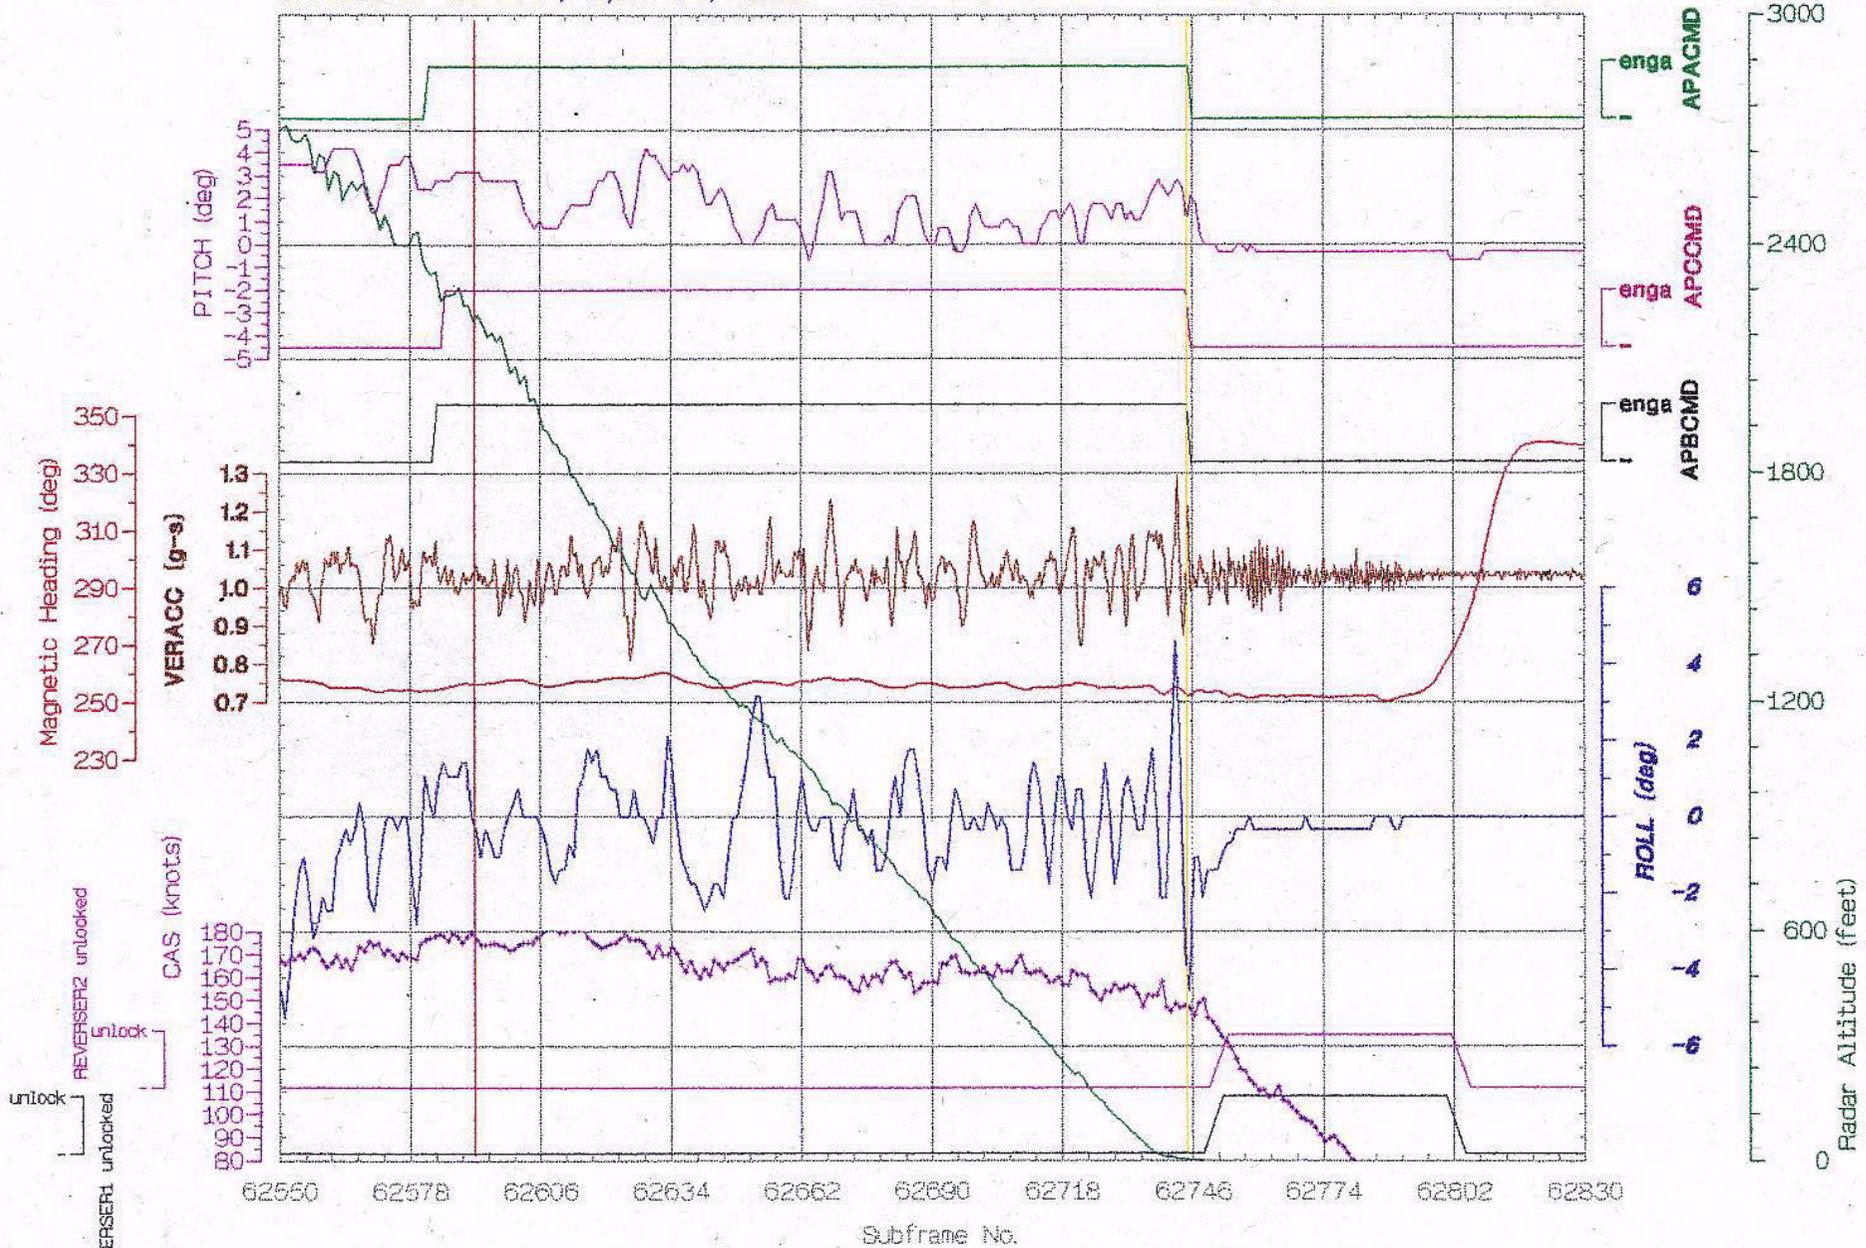
Final Data

Die Untersuchung des FDR basierte auf den im Flugdatenschreiber aufgezeichneten Rohdaten. Die Ergebnisse der vorgenommenen Auswertung sind in der Anlage dargestellt.

Die Auswertung umfasst insgesamt einen Zeitraum von 280 Sekunden und zeigt den Verlauf der für die Störung signifikanten Flugzeugparameter. Sie beginnt (Subframe No. 62550) kurz vor dem Aufschalten der Autopiloten (Land mode) und endet mit dem Abrollen des Flugzeuges von der Landebahn 25L (Subframe No. 62830).

In einer Höhe von ca. 2 400 ft Radarhöhe (RA), ca. 140 s vor dem Aufsetzen (Subframe No. 62746), werden alle drei Autopiloten aufgeschaltet und bleiben bis zum Abschalten nach dem Aufsetzen in Funktion.

Nach dem Einschalten traten konstant Rollwinkel sowohl nach rechts (max. 3°) als auch nach links (max. 2°) auf. In ca. 50 ft RA rollte das Flugzeug von einer rechten Schräglage, ca. 4°, in eine linke Schräg-

lage von ca. 5° und setzte so mit einer Vertikalbeschleunigung (VERACC) von +1,28 g auf.

Mit dieser Schräglage und einer Längsneigung (Pitch attitude) um ca. 3° kollidierte das Triebwerk Nr. 1 mit dem Randfeuer der Landebahn. Der Wind kam bei der Landung aus Richtung 280° mit einer Stärke von 15 kt. Das Randfeuer ist 25,5 m von der Landebahnmittellinie (Centerline) entfernt. Um mit dem Triebwerk die Lampe zu beschädigen, musste das Flugzeug ca. 4,5 m links der Mittellinie aufsetzen. Da die Unterseite des Triebwerkes Nr. 1 bei horizontalem Tragflügel ca. 1,65 m Bodenfreiheit hat, war der linke Flügel im Moment des Aufsetzens also mindestens ca. 1,65 m bodenwärts geneigt.
