Untersuchungsbericht

3X322-1/2/98
Juli 1999

Art des Ereignisses:	Unfall
Datum:	18. August 1998
Ort:	nahe Bayreuth
Luftfahrzeug:	Segelflugzeuge
Hersteller / Muster:	Schempp-Hirth, Discus b und Schleicher ASW-27
Personenschaden:	eine Person tödlich, eine leicht verletzt
Sachschaden:	Discus b zerstört, ASW-27 schwer beschädigt
Drittschaden:	Flurschaden

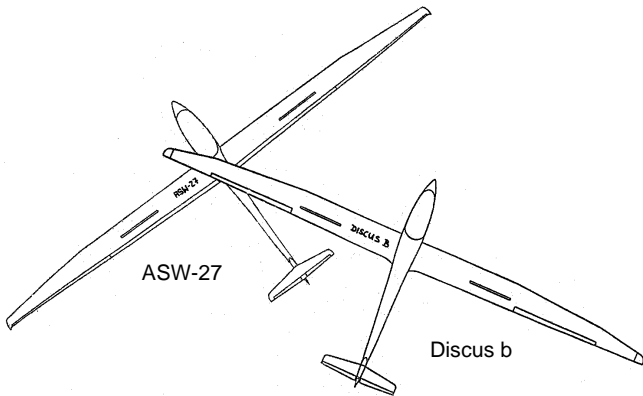
Drittel des Pulks in ca. 1 000 m Höhe über Grund mit einer Querneigung von 15-20° auf der gleichen Kreisbahn um etwa 150° versetzt. Dessen Luftfahrzeugführer wurde auf den Discus b aufmerksam, als dieser den Kreismittelpunkt durchflog und dann nach links kurvte. Plötzlich kam es zu einer Berührung zwischen dem linken Tragflügel des Discus und dem Cockpitbereich der ASW-27. Unmittelbar danach klappte der linke Außenflügel nach oben und der Discus b geriet in eine spiralsturzähnliche Fluglage.

Bei der Untersuchung der ASW-27 wurden Berührungsspuren an der Haube im Bereich der linken Rumpfseite in Höhe des Notsichtfensters sowie im hinteren Bereich des Haubenrahmens vorgefunden. An dem rechten Tragflügel befand sich etwa 35 cm von der Tragflügelwurzel entfernt eine etwa 48 cm lange Eindellung, die auf eine Berührung mit dem Außenflügel des Discus zurückzuführen war.

Die Kollision konnte daher wie abgebildet rekonstruiert werden:
