Untersuchungsbericht

3X383-1-2/98
Juli 2000

Art des Ereignisses:	Unfall (Zusammenstoß in der Luft)
Datum:	28. November 1998
Ort:	Marl-Loemühle
Luffahrzeug:	zwei Flugzeuge
Hersteller / Muster:	1. Flugzeug: Cessna F 150 L 2. Flugzeug: Cessna F 172 H
Personenschaden:	1. Flugzeug: beide Besatzungsmitglieder tödlich verletzt 2. Flugzeug: Flugzeugführer und Passagier unverletzt
Sachschaden:	1. Flugzeug: zerstört 2. Flugzeug: leicht beschädigt
Drittschaden:	leichter Flurschaden

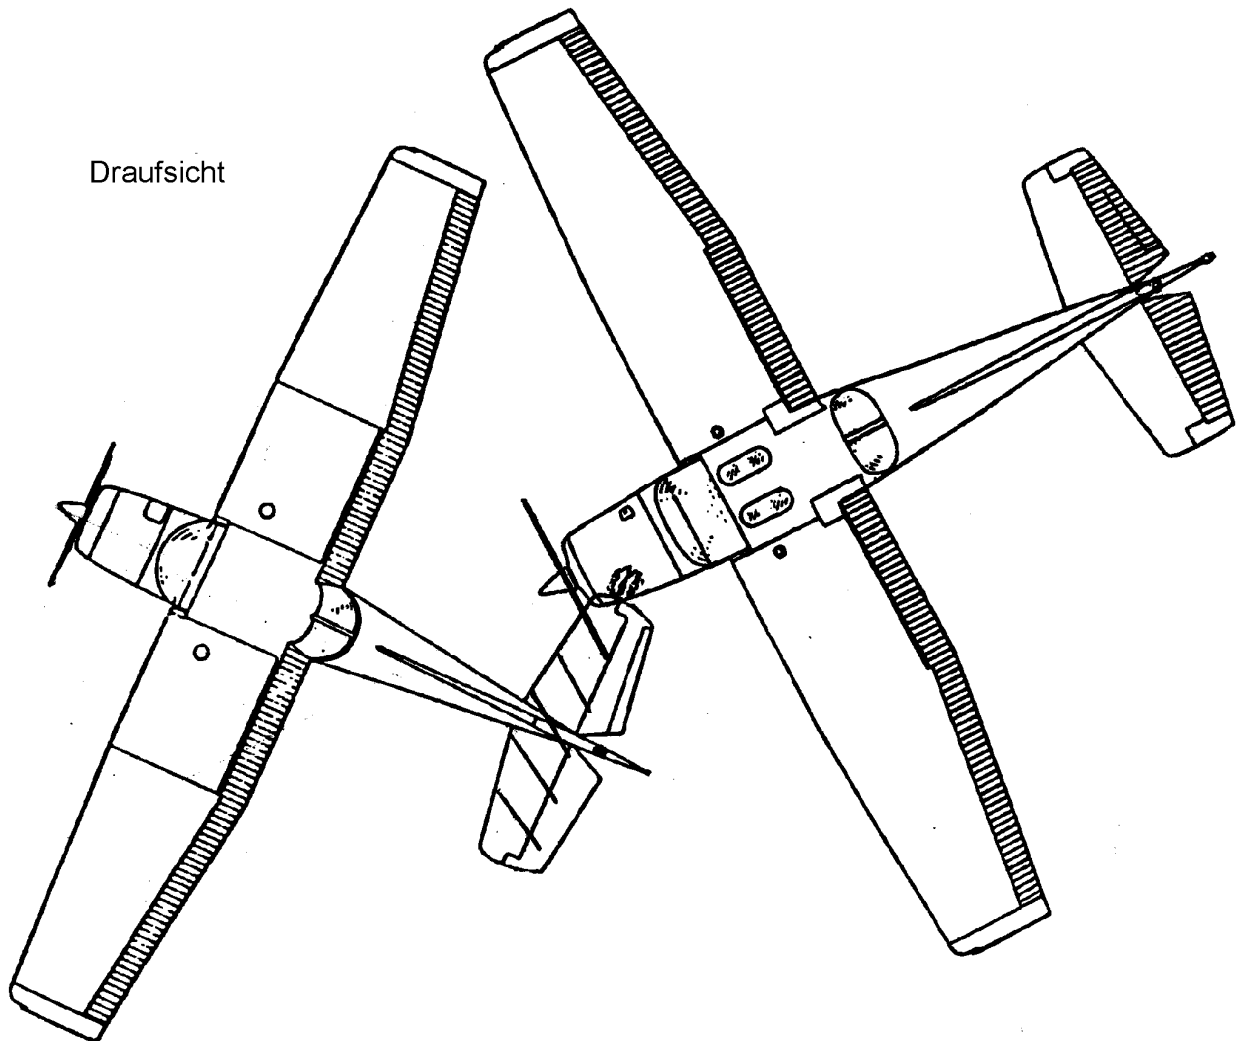
Anlage 2

Bei der Kollision hinterließ der Propeller der F 172 H Einschlagschnitte an Rumpf und Leitwerk der F 150 L, aus denen sich -bezogen auf die Flugzeuglängsachse- ein Berührungswinkel von ca. 52°, aus Richtung rechts hinten ergab. Unter Zugrundelegung einer angenommenen Drehzahl des Propellers von 2300 RPM resultierte aus dem Abstand der ersten zwei von insgesamt fünf Schnitten durch das Höhenruder eine Relativgeschwindigkeit beider Luftfahrzeuge von etwa 67 kt. Der dritte Schnitt des rechts drehenden Propellers der F172 H (Uhrzeigersinn in Flugrichtung gesehen) ging durch die Rumpfsektion der F 150 L. Er hinterließ eine Spur im Bereich der vorderen Seitenleitwerksflosse, aus der auch die Höhe der beiden Cessnas zueinander im Augenblick des Zusammenstoßes erkennbar wurde. (siehe Anlage 2)

Als akuten Konfliktverkehr nahm er die andere Cessna erst unmittelbar vor der, jetzt unvermeidbar gewordenen Berührung wieder wahr. Da befand er sich plötzlich ...“ungefähr einen halben Meter unter dem anderen Flugzeug“. Die Höhe der Einschnitte des Propellers in der Seitenleitwerkflosse bestätigten später die Richtigkeit dieser letzten Wahrnehmung.

Rekonstruktion des Zusammenstoßes anhand der Berührungsspuren
