Untersuchungsbericht

5X003-0/98
Januar 1999

Art des Ereignisses: schwere Störung
Datum: 14. April 1998
Ort: nahe Amsterdam
Luftfahrzeug: Verkehrsflugzeug
Hersteller / Muster: Dornier/DO 328-100
Personenschaden: ohne Verletzte
Sachschaden: Flugzeug leicht beschädigt
Drittsschaden: keiner

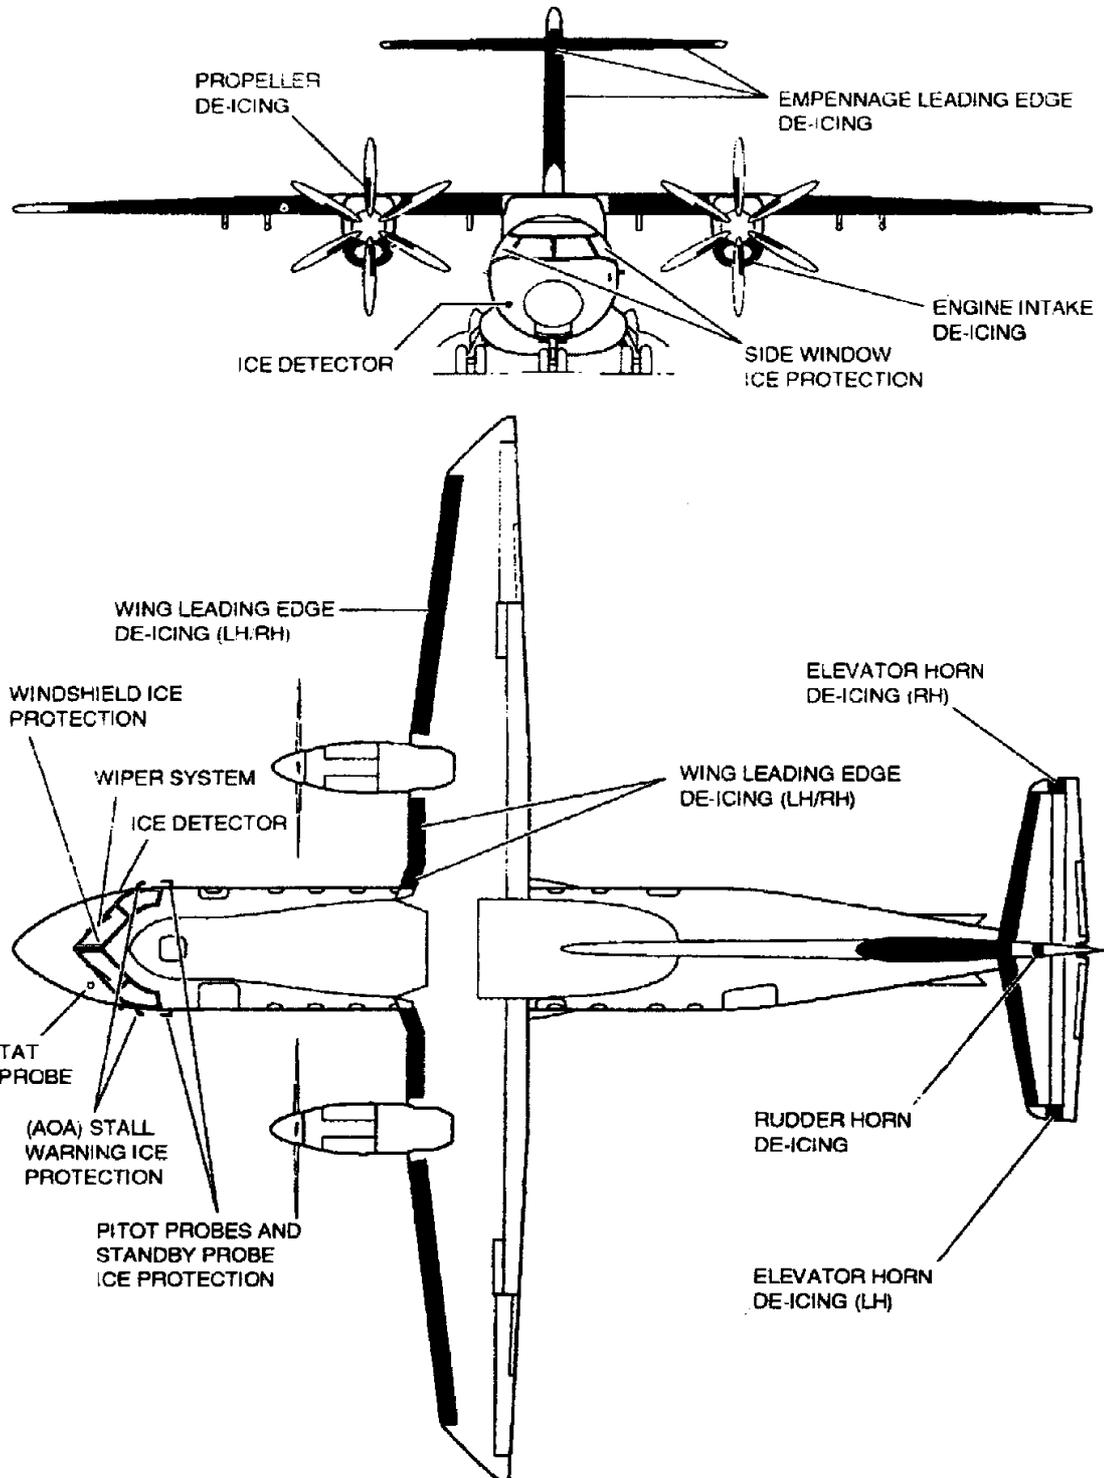
Ice and Rain Protection System Arrangement

Auf keinem der FAULT WARNING COMPUTER (FWC) war vom Start bis zum Aufzeichnungsende die Statusanzeige „**SHAKER PUSHER ICE**“ gesetzt. Dies ist ein Indikator, daß die „**HORN DE-ICE**“ Anlage nicht angeschaltet war, die normalerweise vor dem Start bei Vereisungsbedingungen mit Anwahl der „**HORN DE-ICE**“ Knöpfe aktiviert werden muß. Das läßt mit großer Sicherheit darauf schließen, daß es dadurch zu einer Vereisung des Spaltes zwischen Elevator-Horn und Höhenflosse, und damit zu einer Blockierung eines oder beider Höhenruder kam.

Die plötzliche und heftige Vergrößerung des Längsneigungswinkels wurde wahrscheinlich verursacht durch das Abschalten des Flugreglers und Freibrechen des vereisten und blockierten Höhenruders bei extrem vertrimmtem Flugzeug. Die Blockierung des Höhenruders war die Folge der nicht eingeschalteten ELEVATOR HORN Enteisungsanlage.

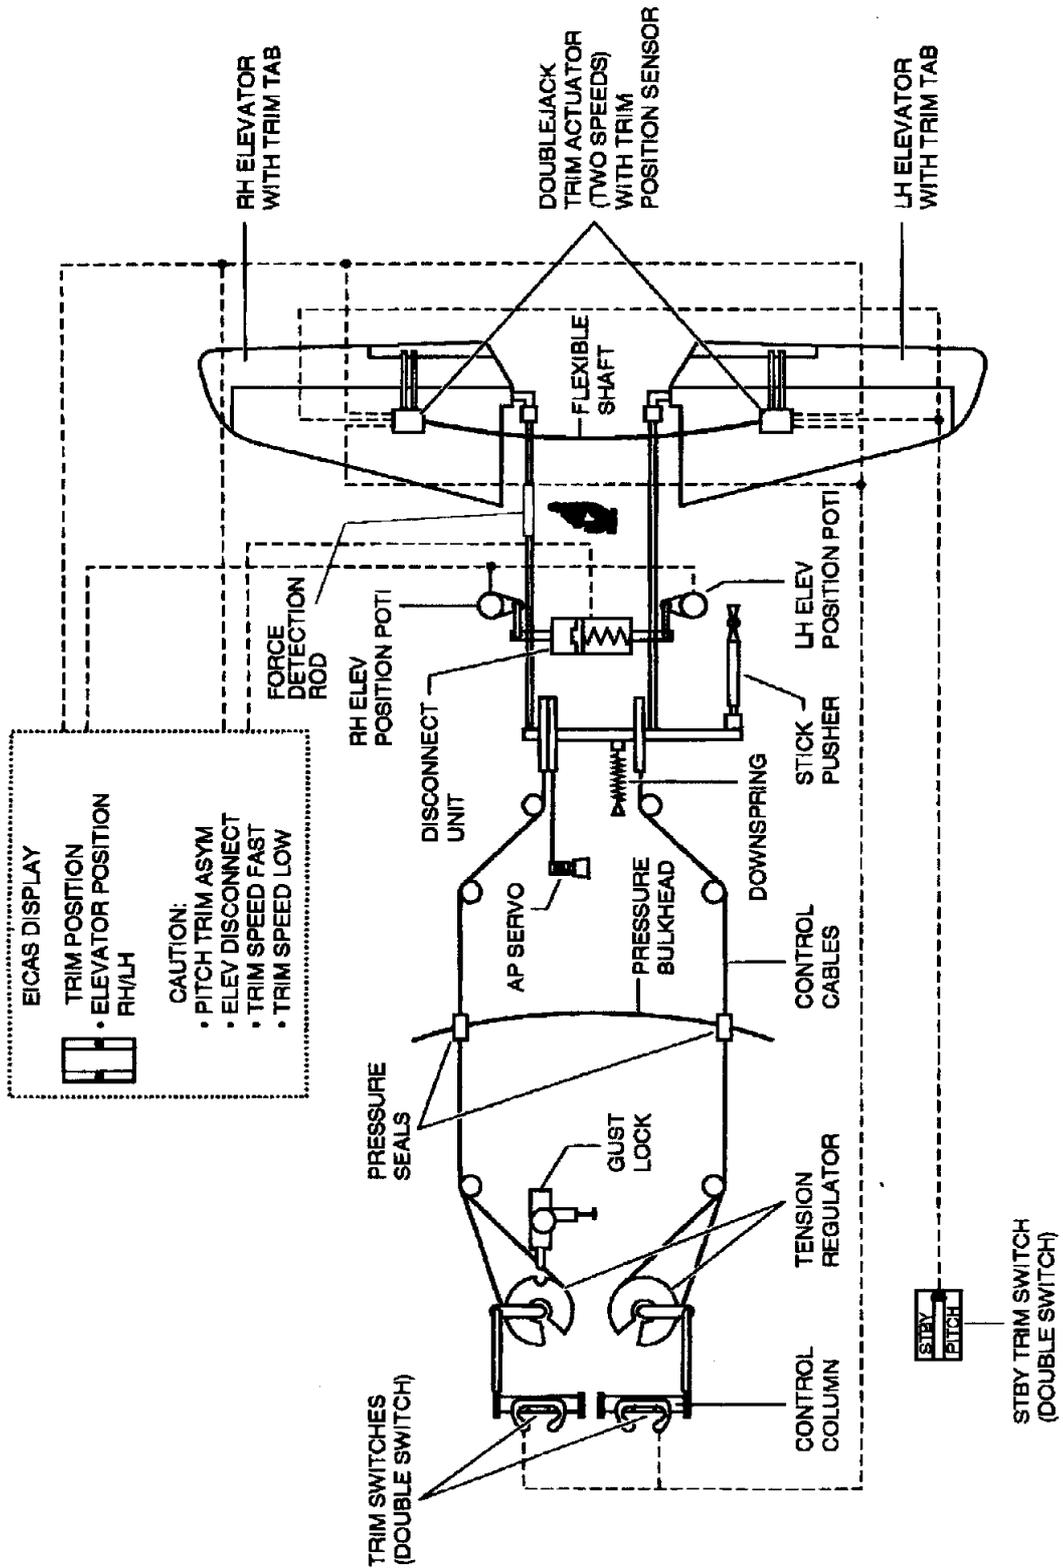
Elevator Control – Schematic

Höhenruder und Trimmruder sind konstruktiv so ausgelegt, daß sie sich entgegengesetzt bewegen, d.h., wenn das Höhenruder nach oben ausschlägt, wird das Trimmruder nach unten ausgeschlagen, um bei eingeschaltetem Flugregler den Servomotor kraftfrei (spannungsfrei) zu trimmen.

Da jedoch, wie in diesem Fall wahrscheinlich, das Höhenruder durch Eis blockiert war, konnte der Servomotor nicht innerhalb von 10 Sekunden spannungsfrei getrimmt werden. In diesem Fall wirkte das Trimmruder wie ein Höhenruder, aber entgegengesetzt der beabsichtigten Korrektur.

Da der Servomotor weiterhin unter Spannung stand, erkannte der AUTOTRIM INHIBIT Monitor im Auto-Flight-Control-System (AFCS) nach einer gewissen Zeit eine Blockierung des Höhenruders. Die Auto-trimmfunktion wurde daraufhin in der letzten Stellung abgeschaltet. Das Flugzeug war vertrimmt. Nach dem Abschalten des Flugreglers kam es wahrscheinlich durch Ziehen des Flugzeugführers am Steuerhorn zum Freibrechen des Höhenruders und zu einer abrupten Fluglageänderung.

Ca. 0740 Uhr UTC erschien die Meldung „**ELEV DISC LOAD HI**“. Dies geschieht, wenn am Force Detection Rod im rechten Steuergestänge ein Schwellwert von 20 daN erreicht wird. An der Disconnect Unit liegt dann ein Moment an, dem eine Steuerkraft von ebenfalls 20 daN bei blockiertem Höhenruder entspricht.
