Untersuchungsbericht

5X006-0/98
März 1999

Art des Ereignisses:	Schwere Störung
Datum:	28. August 1998
Ort:	Hof
Luftfahrzeug:	Verkehrsflugzeug
Hersteller / Muster:	British Aerospace BAe 146-300
Personenschaden:	ohne Verletzte
Sachschaden:	Luftfahrzeug schwer beschädigt
Drittschaden:	keiner

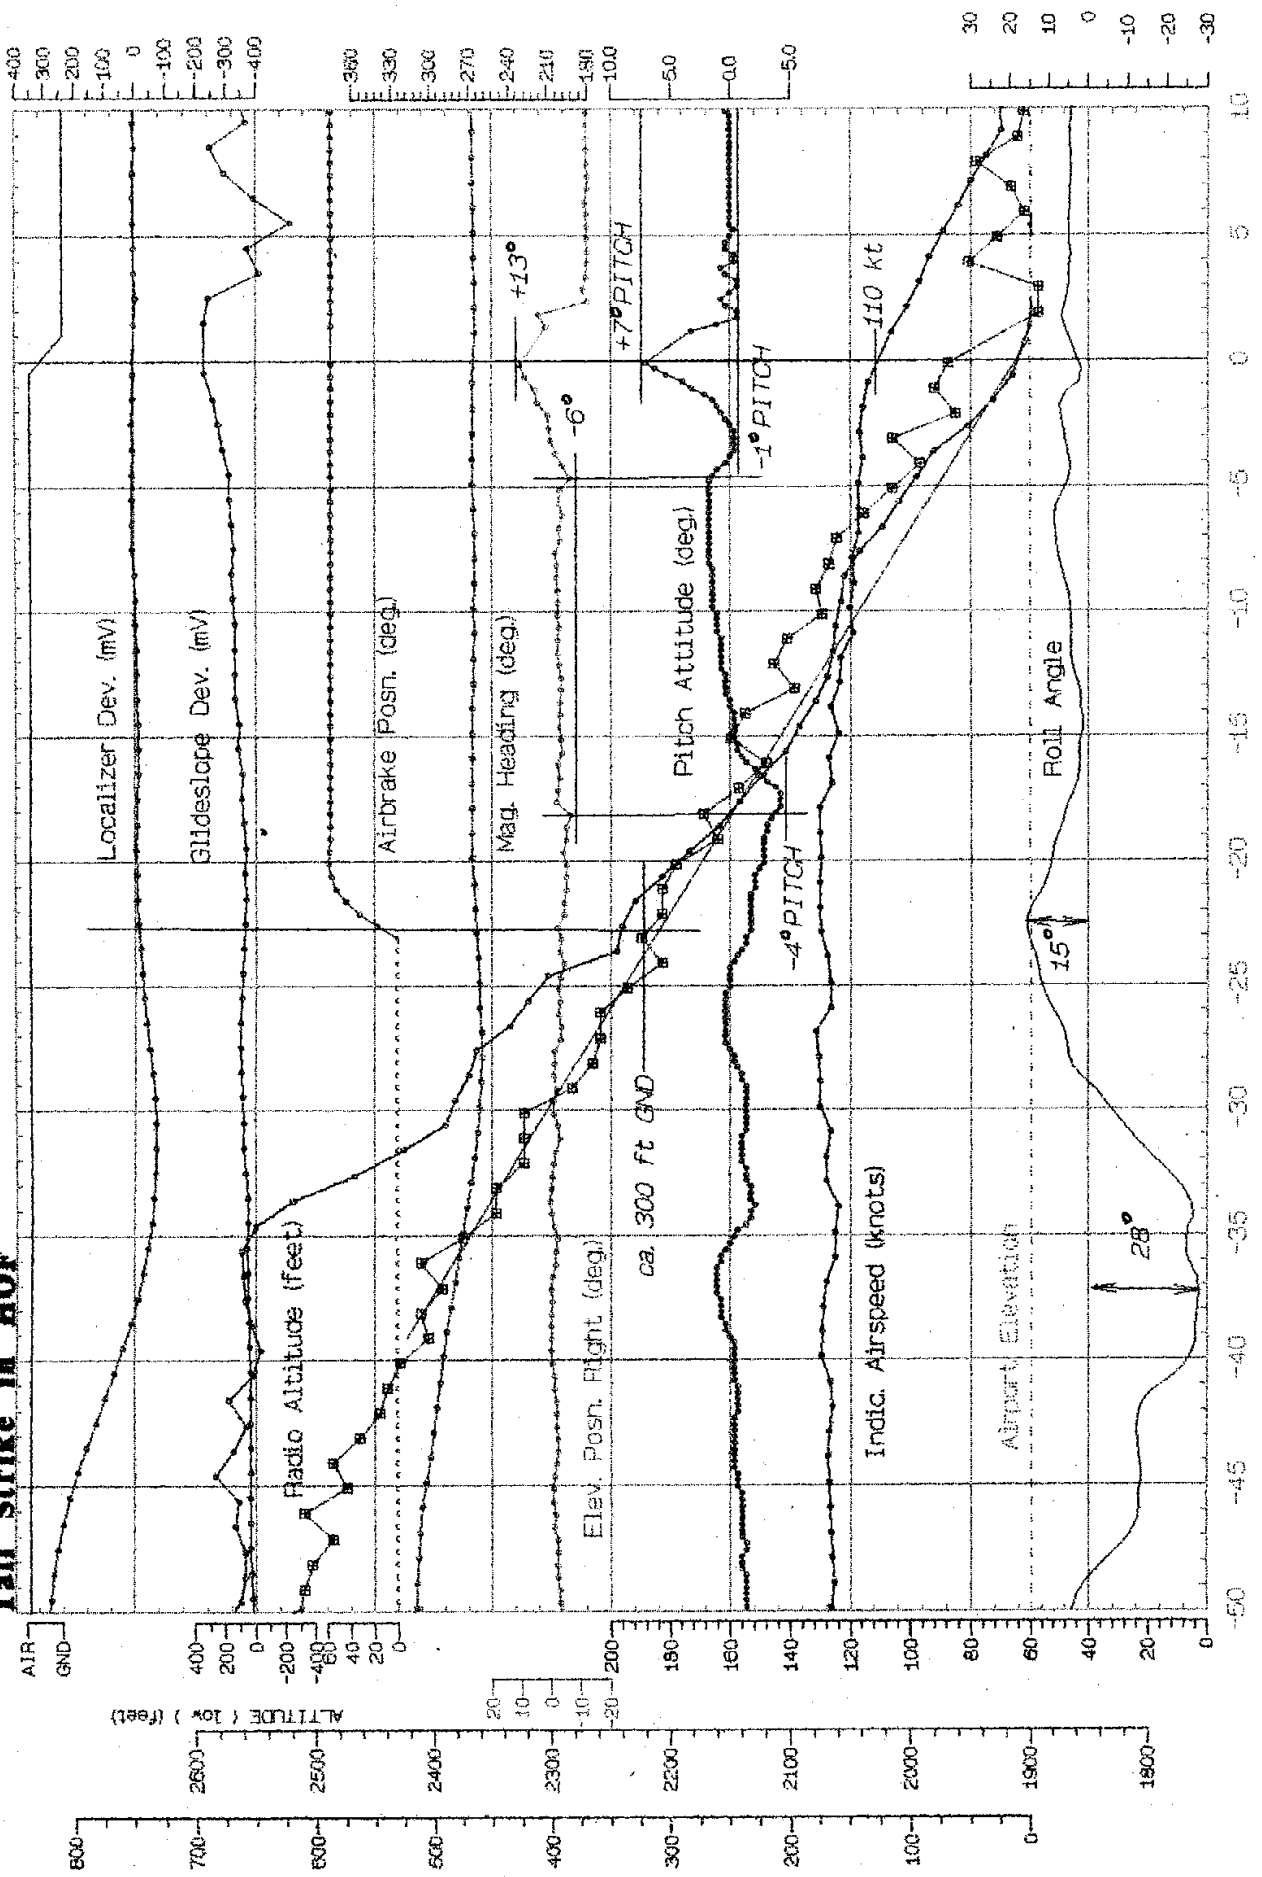
Der **Flugdatenschreiber (FDR)** wurde sichergestellt und zur Auswertung nach Braunschweig gebracht. Die Auswertung der Flugschreiberdaten ergaben wesentliche Hinweise über den Ablauf der Störung. Die Auswertung basiert auf den im Flugschreiber aufgezeichneten Daten. Das Ergebnis der Untersuchung ist in Anlage 1 dargestellt.

Die Auswertung des FDR umfaßt den gesamten Endanflug, vom Einkurven auf den Landekurs bis zu dem Moment, in dem das Flugzeug mit allen drei Fahrwerken fest am Boden rollte. Dieser Vorgang umfaßt einen Zeitraum von 54 Sekunden.

Zum Zeitpunkt **t = -50 sec.** (siehe Anlage) wurde die Anfluggrundlinie der Landebahn 27 mit einer Winkeldifferenz zwischen Landekurs und Steuerkurs von ca. 30° (Steuerkurs 300°) von Südosten in einer Höhe von ca. 2 500 ft MSL (ca. 500 ft GND) angefliegen. Das Flugzeug war für die Landung konfiguriert, die Geschwindigkeit betrug 127 kt. Bei **t = -36 sec.** kreuzte das Flugzeug die Anfluggrundlinie mit einer Querlage links von 28°.

Ab **t = -22 sec.** befand es sich auf der Anfluggrundlinie, die Höhe betrug zu diesem Zeitpunkt ca. 300 ft GND. Die Geschwindigkeit lag bei 130 kt, das Flugzeug befand sich oberhalb des mit 3,5° festgelegten ILS - Gleitweges. Zur gleichen Zeit wurden die „Airbrakes“ voll ausgefahren.

5 Sekunden vor dem Aufsetzen wurde der Fluglagewinkel noch einmal kurzzeitig durch einen Ausschlag am Höhenruder von -6° auf -1° verringert. Sofort danach wurde das Steuerhorn kontinuierlich durchgezogen, um die hohe Sinkrate zu brechen. Dabei erreichte der Ausschlag am Höhenruder einen Wert von +7°, das Flugzeug nahm einen Fluglagewinkel (PITCH) von +7,07° ein.

ßenden Durchziehen des Höhenruders konnte der Gleitwinkel nicht mehr verringert werden. Das Flugzeug rotierte innerhalb von 2 sec. von -1° auf +7° PITCH, dabei sackte es durch und berührte mit dem Heckteil die Landebahn..
