Untersuchungsbericht

3X035-0/99
April 2000

Art des Ereignisses:	Unfall
Datum:	22. April 1999
Ort:	(nahe) Ilfeld (Harz)
Luffahrzeug:	Flugzeug
Hersteller / Muster:	Piper PA 28R-201T
Personenschaden:	Pilot getötet
Sachschaden:	Luffahrzeug zerstört
Drittschaden:	keiner

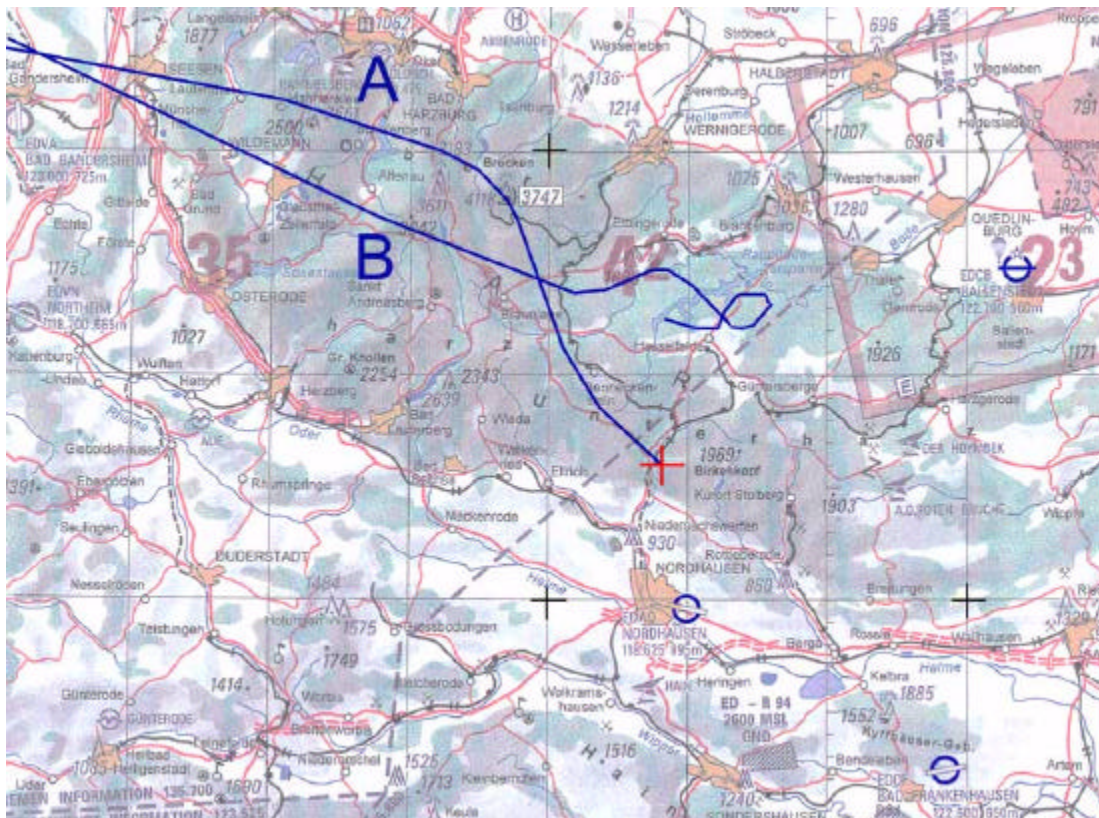
Bild 1
ICAO -Karte mit den
Flugspuren der beiden
Luftfahrzeuge Piper (A)
und Rockwell Com-
mander (B) gemäß
Radar.

Das Kreuz kennzeich-
net die Unfallstelle von
A

Die Teilstrecken der
Flugspur A zeigten
einen geradlinigen Kurs
auf jeweils voraus lie-
gende Landeplätze.

An der Kreuzung der
beiden Luftfahrzeuge
hatte B zu A einen
Rückstand von 4
Minuten. Die Kurven
von B am Ende der
Aufzeichnung waren
Suchschleifen.

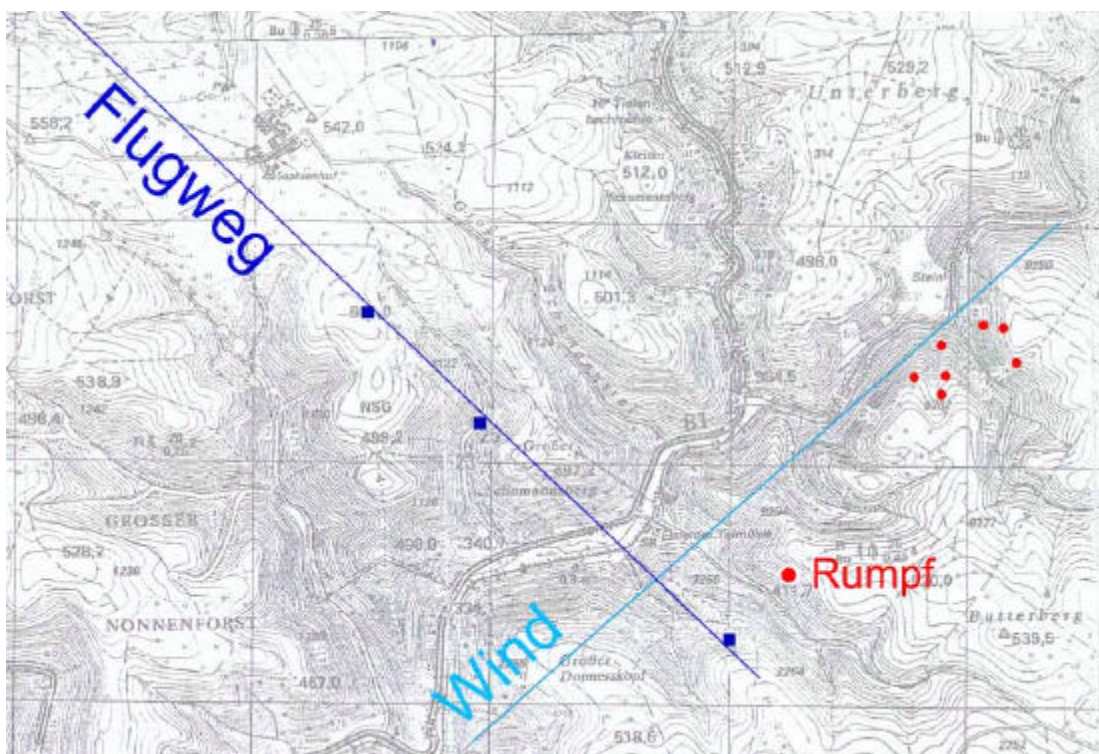
Gegen c) spricht die Verteilung der Wrackteile an der Unfallstelle. Denn aus der Entfernung, die zwischen der Aufprallstelle des Rumpfes und den Fundorten der Flügel- und Leitwerksteile bestand, den Fallgeschwindigkeiten der Teile und dem Höhenwind resultiert eine deutlich niedrigere Höhe für den Beginn der Zerlegung als die Flughöhe am Punkt P.

Bild 2
Topografische Karte mit
den letzten Positionen
(blau) des Luftfahrzeu-
ges A gemäß Radar,
der Aufprallstelle des
Rumpfes und den
Fundorten der Tragflä-
chen- und Leitwerks-
teile (rot).

Die Entfernung zwi-
schen der Position des
Luftfahrzeuges in FL
35 und der Endlage des
Rumpfes auf dem
Boden beträgt 380 m.

Die Endlage der
Bruchstücke entspricht
der Winddrift

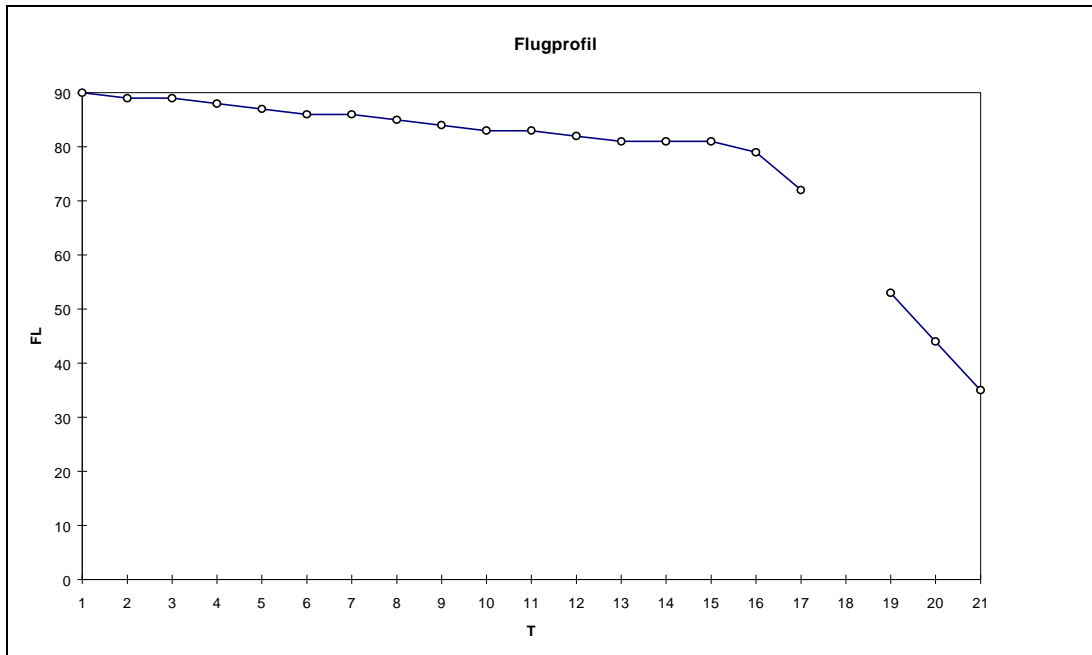
Die stabile Sinkflugphase endete abrupt (am Punkt P) mit einem völlig abnormen Höhenverlust. Dabei irritierte die verminderte Geschwindigkeit des Luftfahrzeuges auf der scheinbar geraden aber extrem steilen Bahn. Um die fragwürdige Energiebilanz zu bereinigen, kamen folgende Möglichkeiten in Betracht:

Bild 3
Flugprofil vom Luftfahrzeug A mit Zeitskala T nach der unten stehenden Tabelle
Stabiler Sinkflug, dann plötzliche Änderung der Bahnneigung am Punkt P (T=16, FL=79)

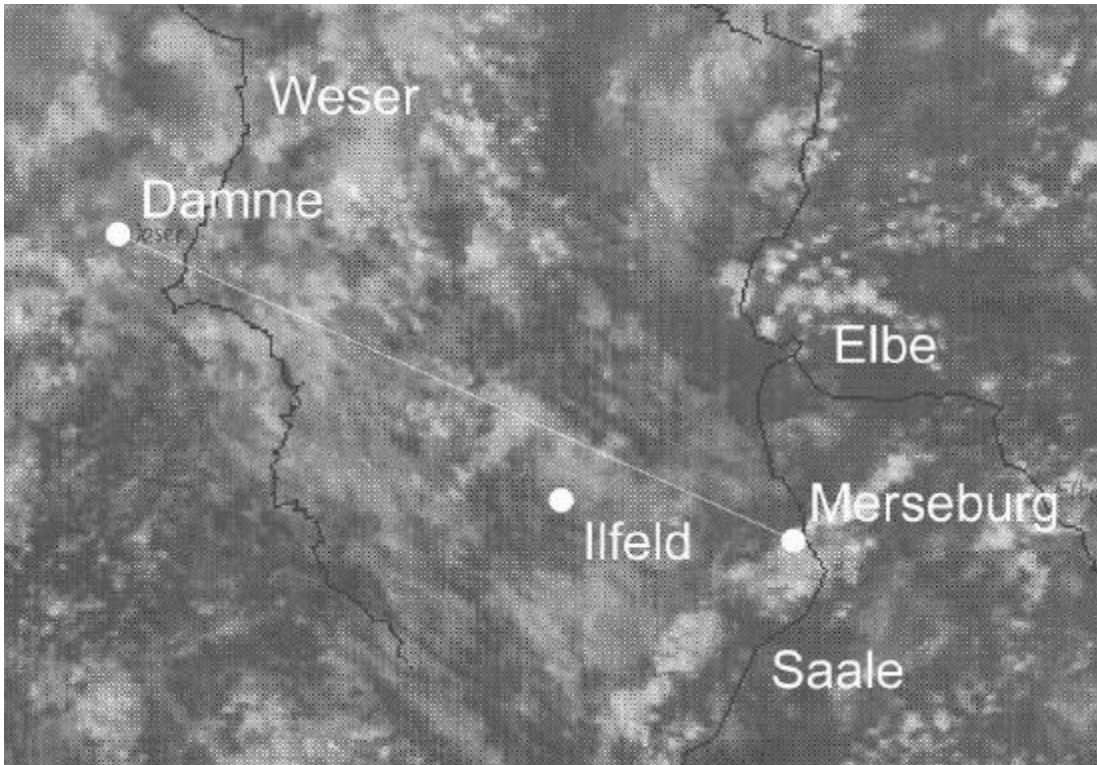
Bild 5
Satellitenaufnahme von der Bewölkung auf der Flugstrecke
Eingezeichnet ist der Direktkurs
Der Grad der Bewölkung im Bereich der Unfallstelle war bei Ilfeld relativ gering.
Quelle: DWD

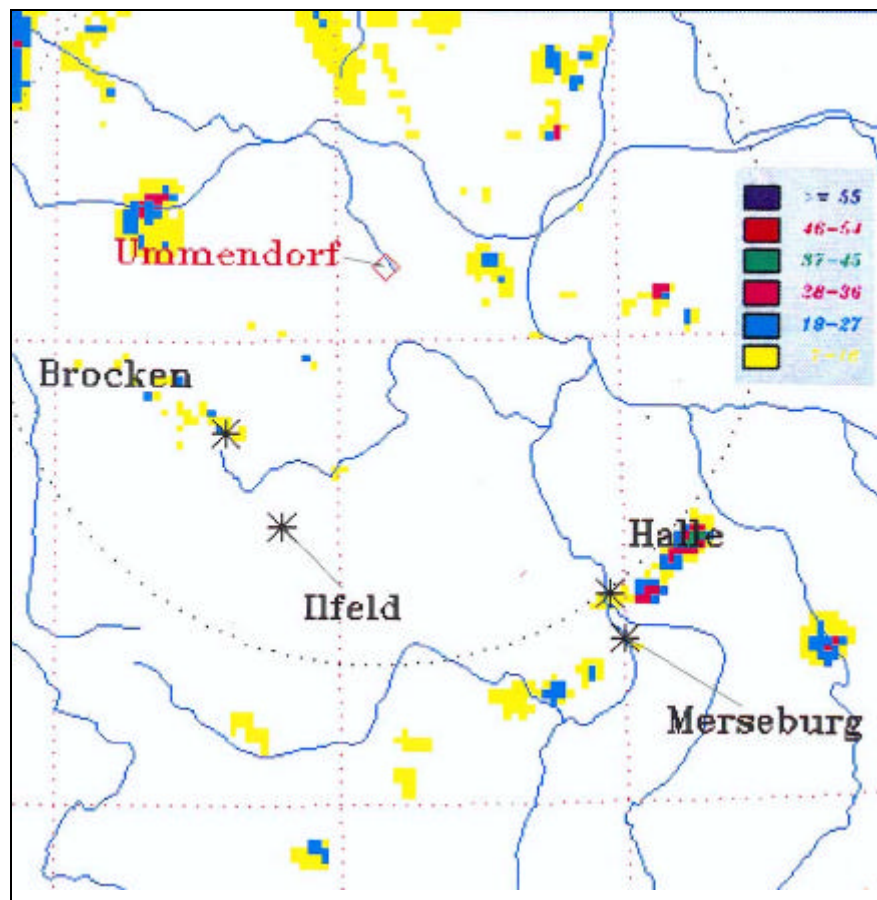
Da die Wolkenobergrenze wahrscheinlich stellenweise oberhalb der Flughöhe lag, kann nicht ausgeschlossen werden, daß das Luftfahrzeug zumindest kurzzeitig in Wolken war. Die beachtliche Kursänderung des Flugzeuges vor dem *Brocken* nach Süden deutet darauf hin, daß die allein in diesem Bereich vorkommende dichte Bewölkung den Pilot zum Ausweichen veranlaßt hatte.

Bild 6
Wetterradarbild vom Unfallgebiet
Nennenswerte Intensität der Echos gab es nur im Bereich des Brocken
Quelle: DWD

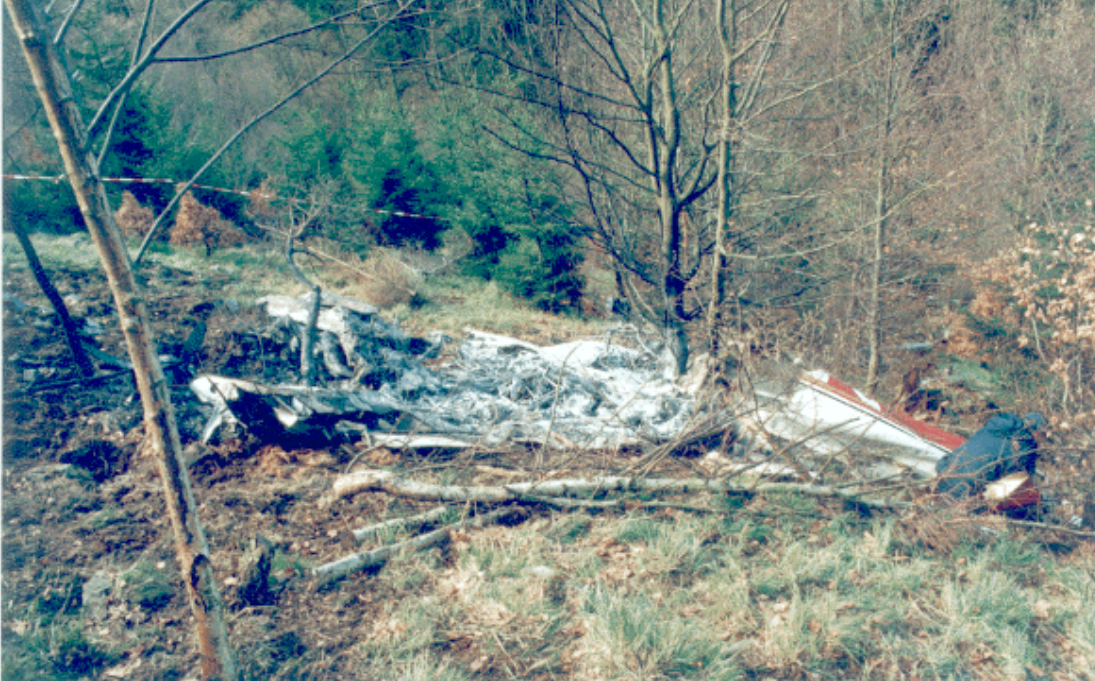
Bild 7

Das letzte Radarsignal kam aus FL 35 und Position 51 36 55 N und 10 49 07 E. Davon 380 m in Richtung 220° entfernt, an einem steilen Südwesthang, wurde der Rumpf des Flugzeuges vorgefunden, zusammen mit dem Innenbereich der Tragflächen. Das Wrack war vom Brand des Kraftstoffes aus den geborstenen Flügeltanks gezeichnet, wodurch vor allem der Kabinenbereich zerstört, hingegen das Heck kaum betroffen war. Die Außenbereiche beider Tragflächen, beide Querruder, das Höhenleitwerk und die Seitenflosse fehlten. Die vermißten Bruchstücke der Tragflächen und des Höhenleitwerkes wurden in einem

Photo von der Unfallstelle an einem Südwesthang

Das Bild zeigt die Zerstörung durch Brand im Zentralbereich des Wracks und die Spuren vom Brand im Gelände hangaufwärts

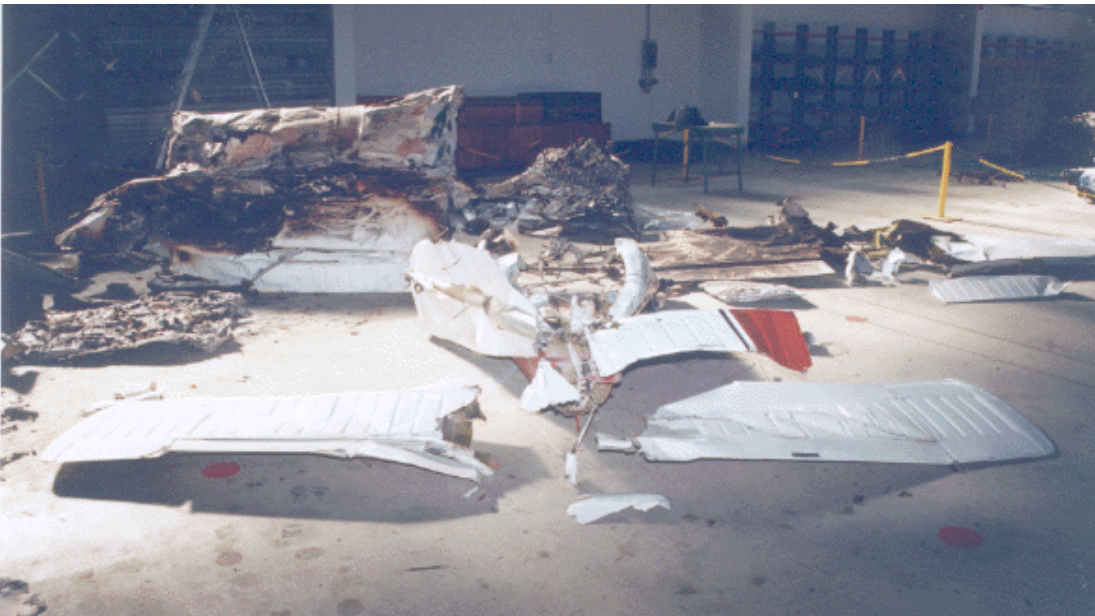
Bild 8

Die trapezförmigen Außenflügel zeigten sich beim Anpassen an die rumpfseitigen Tragflächenstummel gegenüber diesen nach unten abgewinkelt und verdreht. Die plastischen Verformungen an Haupt- und Hinterholm und die diagonalen Falten in der Beplankung glichen sich auf der rechten und der linken Seite des Flugzeuges wie Spiegelbilder. Die rechte Fläche des Höhenleitwerkes war nach oben gewinkelt und verdreht, die andere Seite im Gegensinn mit dem Rumpfheck kombinierbar.

Das Strukturversagen stellte sich möglicherweise so dar, dass das Verdrehen und Abknicken des Außenflügels nach unten auf der rechten und das ähnliche Versagen auf der linken Tragwerksseite nacheinander abliefen, des Flugzeuges deshalb eine abrupte Rolle nach rechts vollführte und demzufolge der asymmetrische Bruch am Höhenleitwerk eintrat. Die Wrackverteilung lässt am Ende ein fast gleichzeitiges Ablösen der Trag- und Leitwerksflächen vom Rumpf vermuten.

Photo vom Wrack nach der Rekonstruktion in der Halle der BFU

Das Heck der PA 28 war vom Brand nicht berührt

Der Bruch der Außenflügel nach unten war auf beiden Seiten ähnlich. Der Bruch des Höhenleitwerkes war asymmetrisch.
