Untersuchungsbericht

3X125-1/2/99
Juli 2000

Art des Ereignisses:	Unfall
Datum:	22. Juni 1999
Ort:	nahe Großenhain
Luftfahrzeug:	Flugzeug / Hubschrauber
Hersteller / Muster:	Zlin Z-42M / Robinson R22
Personenschaden:	alle vier Insassen beider Luftfahrzeuge tödlich verletzt
Sachschaden:	beide Luftfahrzeuge zerstört
Drittsschaden:	Flurschaden

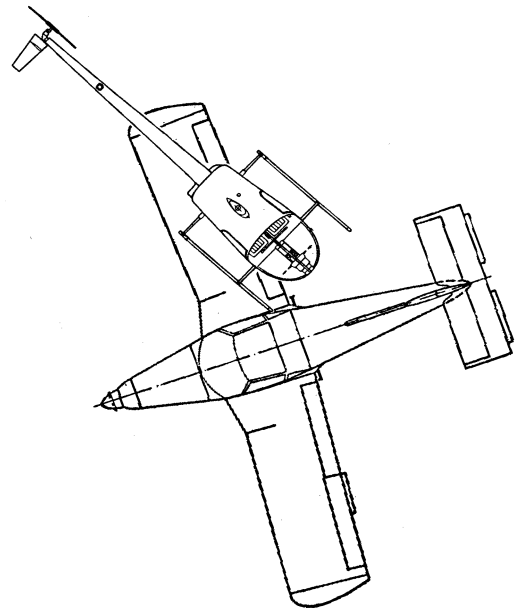
Anhand der Lage der Wrackteile an der Unfallstelle, der Verformungen der Bauteile sowie entsprechender Farbantragungen wurde festgestellt, dass sich die erste Berührung zwischen dem Kufenlandegestell sowie der Kabine des Hubschraubers und der rechten Rumpfseite des Flugzeuges im Bereich des hinteren Teiles der Kabine ereignet hatte. Dabei wurde der Flugzeugrumpf bis zum Leitwerk unmittelbar hinter der Kabine abgetrennt. Durch die Kollision wurde das Kufenlandegestell sowie die Kabine des Hubschraubers zerstört.

Beide Luftfahrzeuge waren nach der Kollision aufgrund der Beschädigungen nicht mehr flugfähig.
