Untersuchungsbericht

3X219-0/99
August 2001

Art des Ereignisses: Unfall
Datum: 21. August 1999
Ort: Borchten
Luftfahrzeug: Flugzeug
Hersteller / Muster: Piper / PA 46 - 310P (Malibu)
Personenschaden: Flugzeugführer und 2 Fluggäste
tödlich verletzt
Sachschaden: Luftfahrzeug zerstört
Drittschaden: Flurschaden

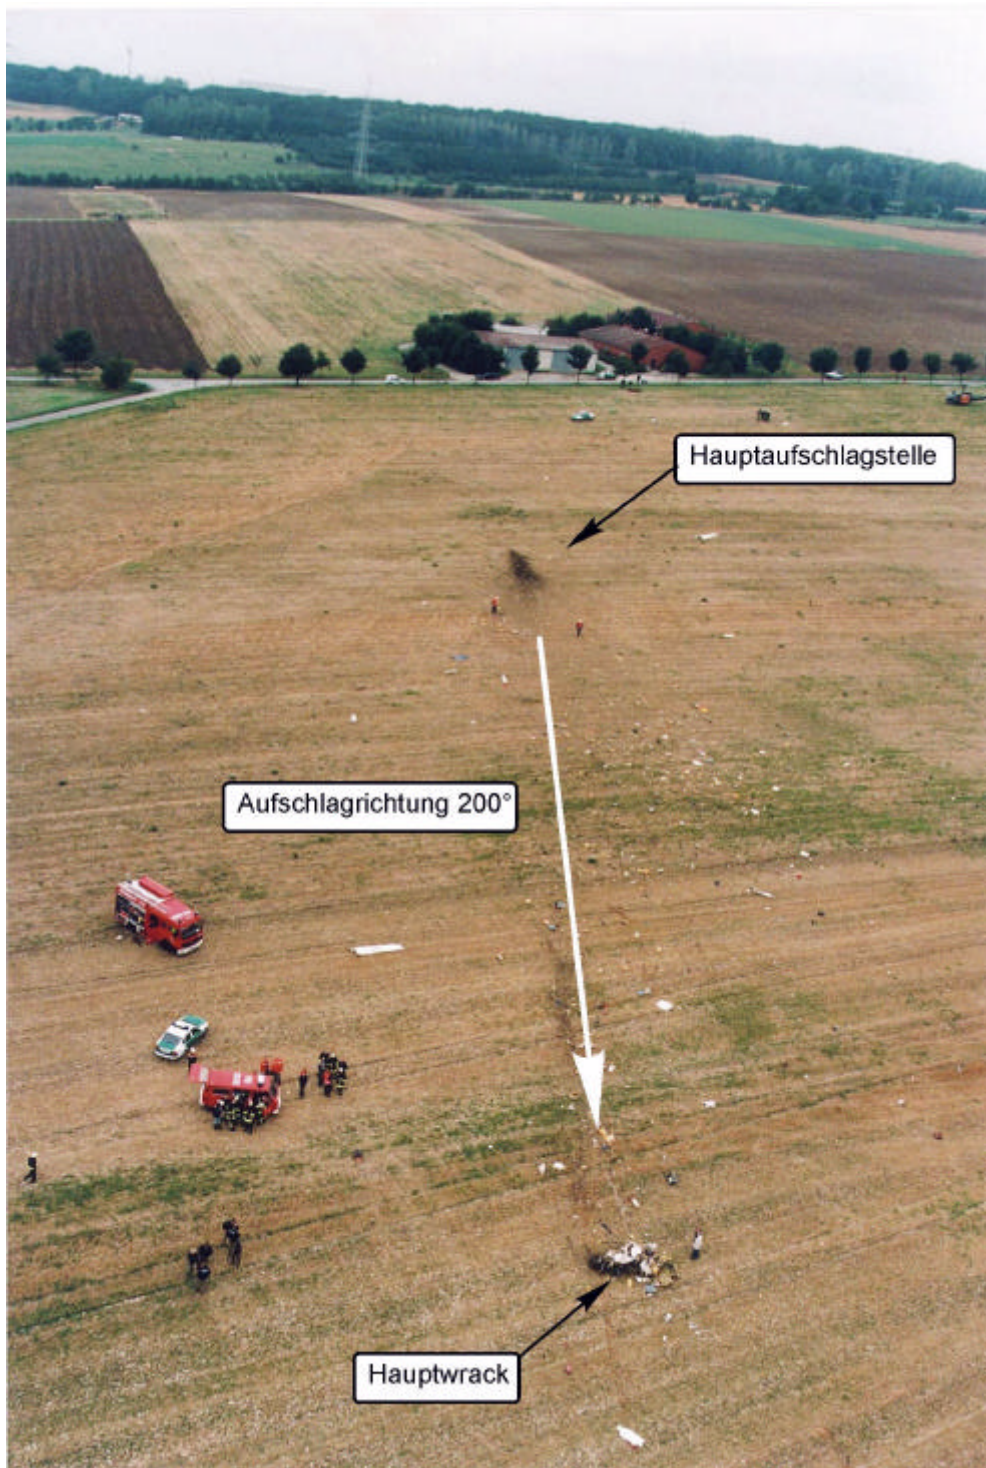
Unfallstelle

Die Trümmer des Flugzeuges lagen auf einem Stoppelacker auf einer Fläche von 50 m x 150 m verteilt. Die rechte Tragfläche, eine Gepäckraumtür, ein Teil einer Höhenflosse, das rechte Höhenruder sowie weitere Teile lagen schon vor der Hauptaufschlagstelle. Die weiteren Wrackteile lagen, ausgehend von der Hauptaufschlagstelle (Länge 11 Meter) mit einer Hauptaufschlagrichtung von 200 Grad, in einem Streubereich von etwa 35 Grad. Während z.B. das Hauptwrack ca. 110 Meter hinter der Hauptaufschlagstelle lag, befand sich das am weitesten entfernt liegende Wrackteil, das Bugrad des Flugzeuges, ca. 150 Meter hinter der Hauptaufschlagstelle. Der Zerstörungsgrad des Flugzeuges war so groß, dass einzelne Instrumente nicht auffindbar waren. (Anlage 1)

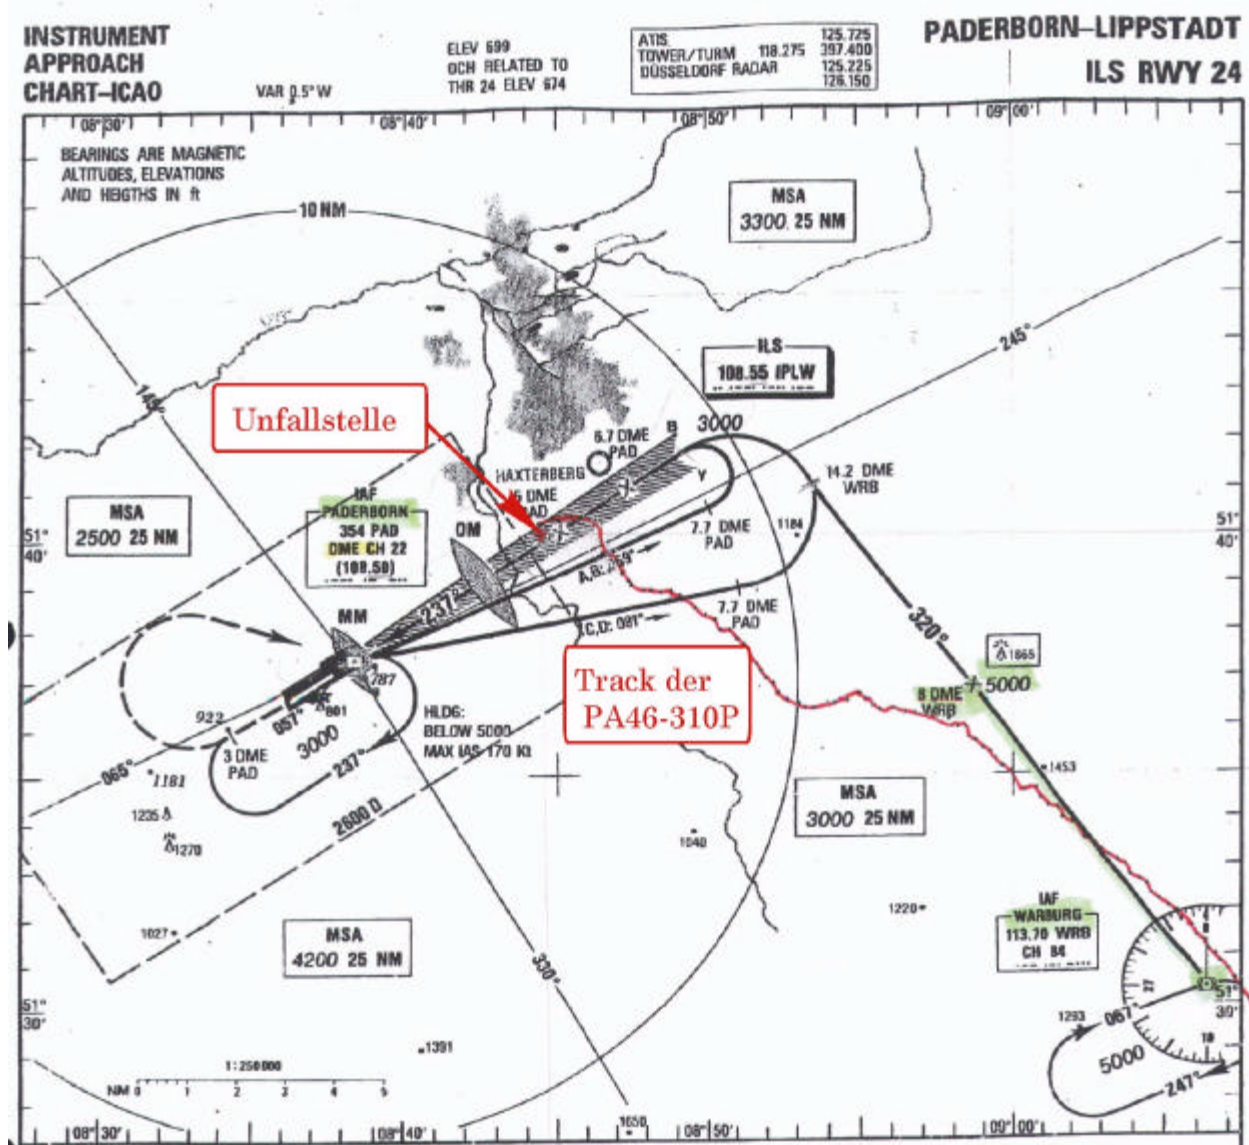
Anflugkarte Paderborn-Lippstadt

Das Anflugverfahren beginnt am Initial Approach Fix (IAF) bei VOR/DME Warburg (WRB) in einer Höhe von 5000 ft. Der weitere Flug ist dann mit einem Track von 320° bis zu einer Entfernung von 8 NM DME durchzuführen, wobei eine Höhe von 5000 ft einzuhalten ist. Danach ist ein Sinkflug einzuleiten, um bei 14,2 DME WRB 3000 ft zu erreichen. Bei 14,2 DME ist mit einer Linkskurve das Eindrehen auf den Endanflug zu beginnen. Der Final Approach Fix (FAF), an dem der Gleitweg erreicht und der Endsinkflug aus 3000 ft begonnen wird, ist definiert als 6,7 DME von der NDB/DME „PAD“. Diese NDB/DME Station befindet sich 0,6 NM vor der Schwelle der Piste 24. (Anlage 2)
