# Untersuchungsbericht

3X242-1-2/99  
November 2000

| Luftfahrzeug: | Flugzeug/Flugzeug | Reims Aviation F 150 L (C150) |

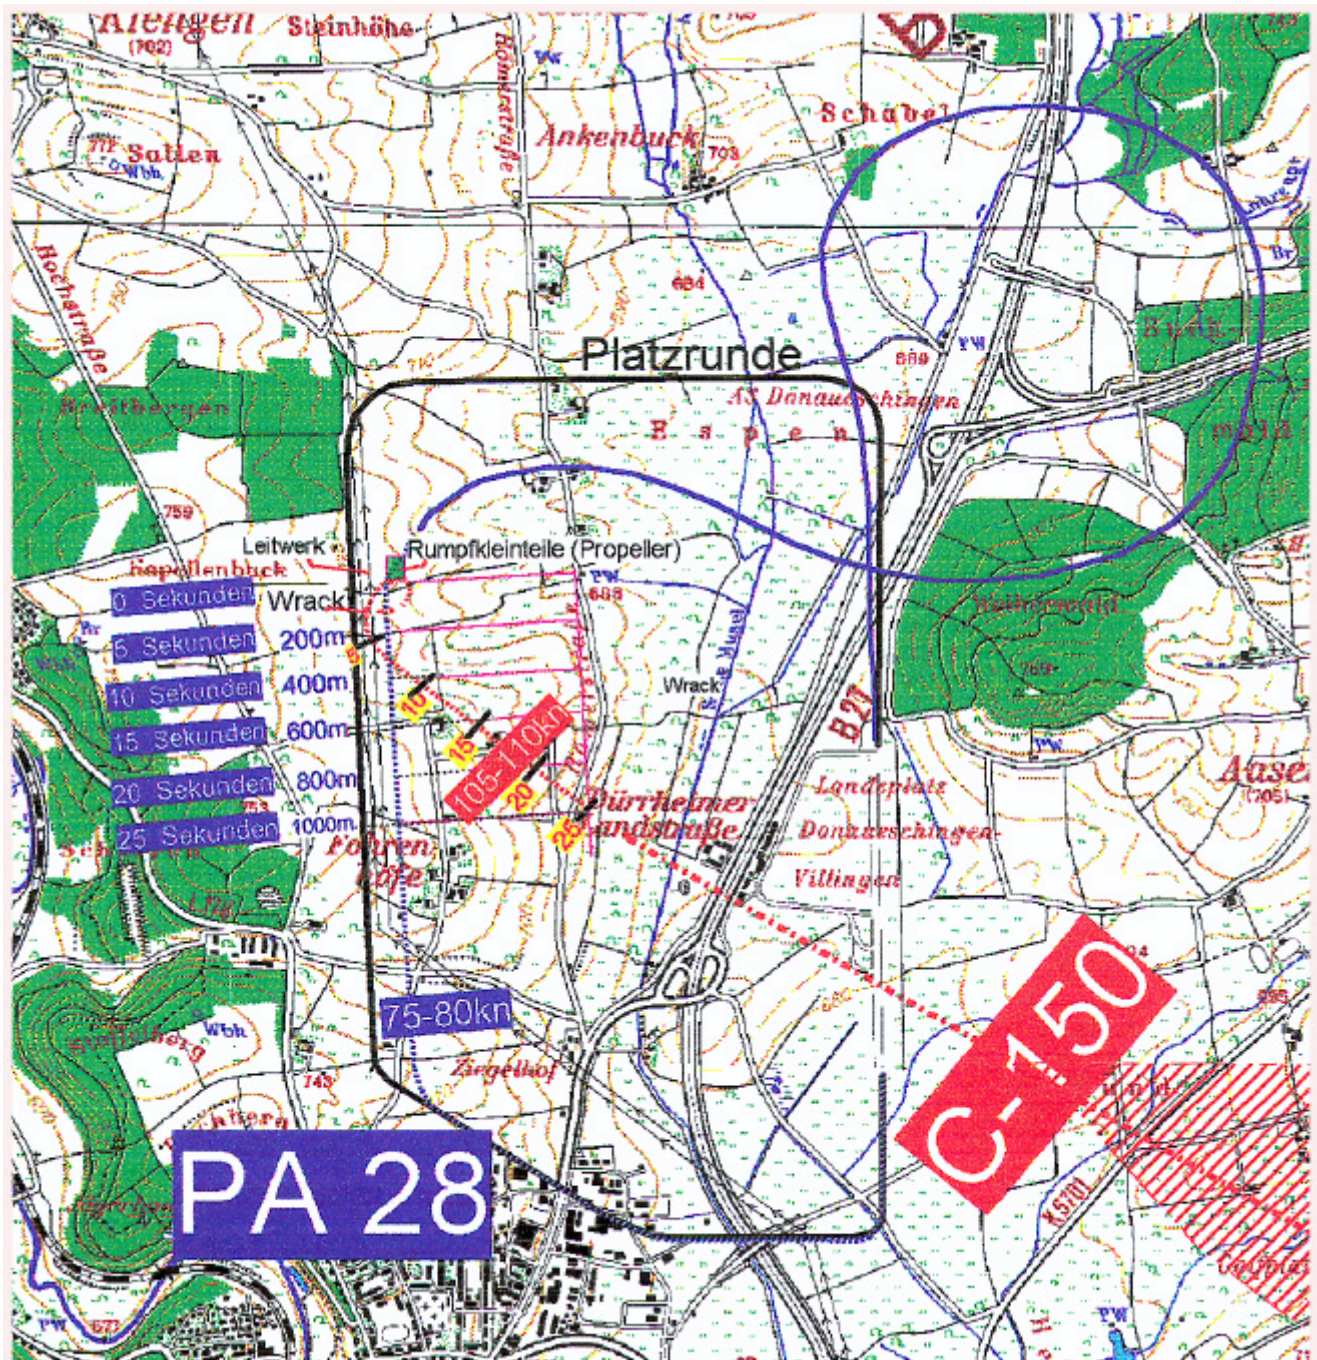
Bid1: Rekonstruierte Flugwege

Die Rekonstruktion des Unfallablaufs erfolgte nach Aussagen von beteiligten und unbeteiligten Zeugen.

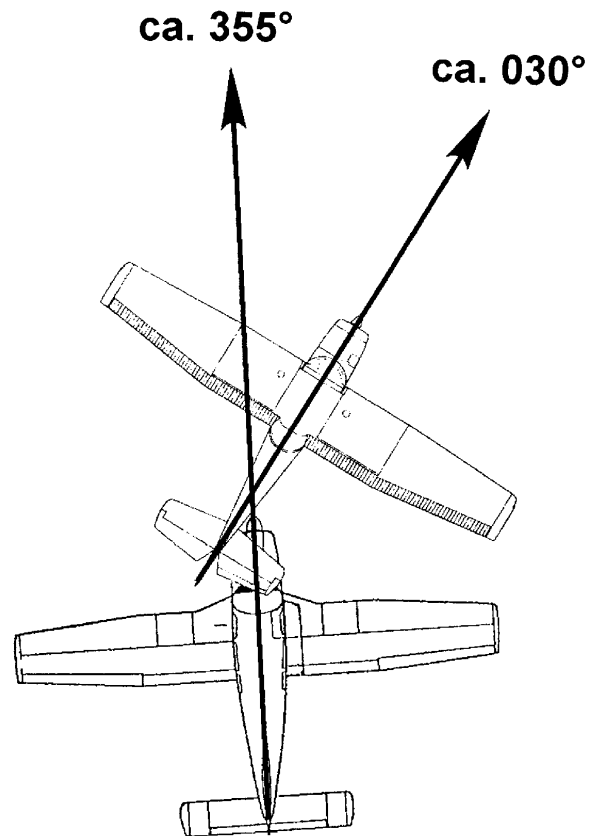
Bild 2: Flugrichtung der Flugzeuge beim Zusammenstoß, vorn im Bild C150

Später, beim Eindrehen in den Gegenanflug, überflog er erst die PA 28 und näherte er sich dann von hinten oben der PA 28. Dabei konnte er das andere Flugzeug ebenfalls nicht erkennen, da es mit hoher Wahrscheinlichkeit durch die Motorhaube und das relativ hohe Instrumentenbrett der C150 verdeckt war.

Die linke Rundung der Motorhaube der PA 28 bohrte sich in die rechte Seite der Rumpfröhre unterhalb der Vorderkante des Höhenleitwerks der C150. Dabei wurde durch den Propeller der PA 28 die Rumpfröhre der C150 kurz vor dem Höhen- und Seitenleitwerk durchgetrennt. Der äußere rechte Tragflügel der PA 28 wurde an der Vorderkante auf 130 cm Länge und bis 16 cm Tiefe beschädigt. Die Druckrichtung verlief von oben nach unten und wurde offensichtlich durch das Rumpffragment verursacht (Nachweis: Farbabtragungen). Die schräg verlaufenden Schnittkanten zur Längsachse der C150 zeigten an, dass sich das Flugzeug im Steigflug befand. Ob es sich hierbei um eine Ausweichbewegung handelte oder das Flugzeug sich generell wieder im Steigflug befand, konnte nicht ermittelt werden.

Die Schnitte im Bereich der Rumpfröhre zeigten an, dass die C150 sich in einem Winkel von 30 - 40° von hinten links kommend die Flugbahn der PA 28 kreuzte. Gleichzeitig zeigten die in Abständen von 7,5 cm verlaufenden Einschnitte des Propellers, dass sich die C150 mit einer Geschwindigkeit von ca. 20 km/h von hinten näherte.
