Untersuchungsbericht

3X283-0/99
August 2002

Art des Ereignisses:	Unfall
Datum:	13. Dezember 1999
Ort:	Frauenwald
Luftfahrzeug:	Flugzeug
Hersteller Muster:	Cessna / 172 R
Personenschaden:	Flugzeugführer leicht verletzt
Sachschaden:	Luftfahrzeug zerstört
Drittschaden:	Forstschaden

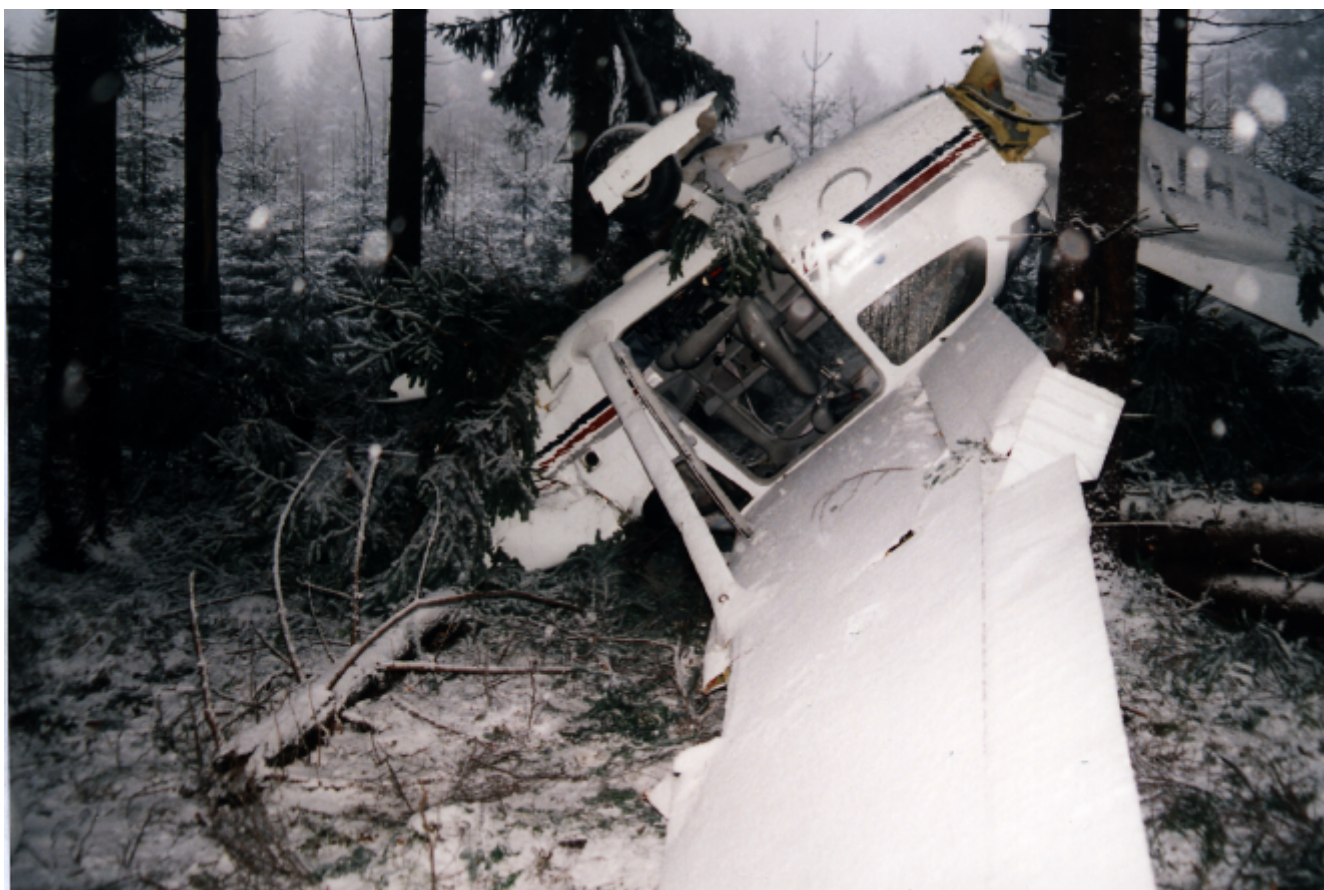
von ca. 300°. Beim anschließenden Aufprall auf den Waldboden wurde der Hochdecker zerstört.

Nachdem er sich aus dem in Rückenlage zum Stillstand gekommenen Wrack befreit hatte, informierte der nur leicht am Hinterkopf verletzte Pilot über Handy seine Firma und die Feuerwehr.

Lage des Wracks auf dem verschneiten Boden nach erfolgter Notlandung in einem Fichtenwald
