Untersuchungsbericht

5X002-0/99
April 1999

Art des Ereignisses:	Schwere Störung
Datum:	10. Februar 1999
Ort:	Braunschweig
Luftfahrzeug:	Flugzeug
Hersteller / Muster:	Israel Aircraft Industries / ASTRA
Personenschaden:	ohne Verletzte
Sachschaden:	Luftfahrzeug nicht beschädigt
Drittsschaden:	gering

Abkommen von der Bahn EDVE 26 am 10.02.99

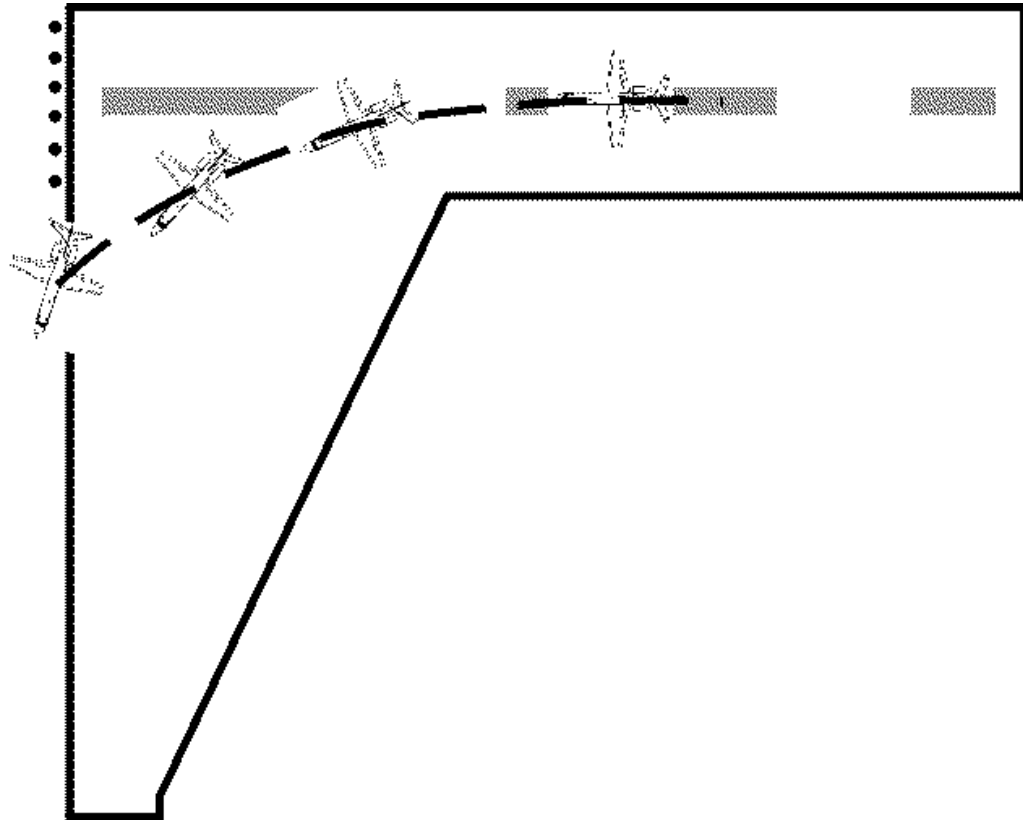
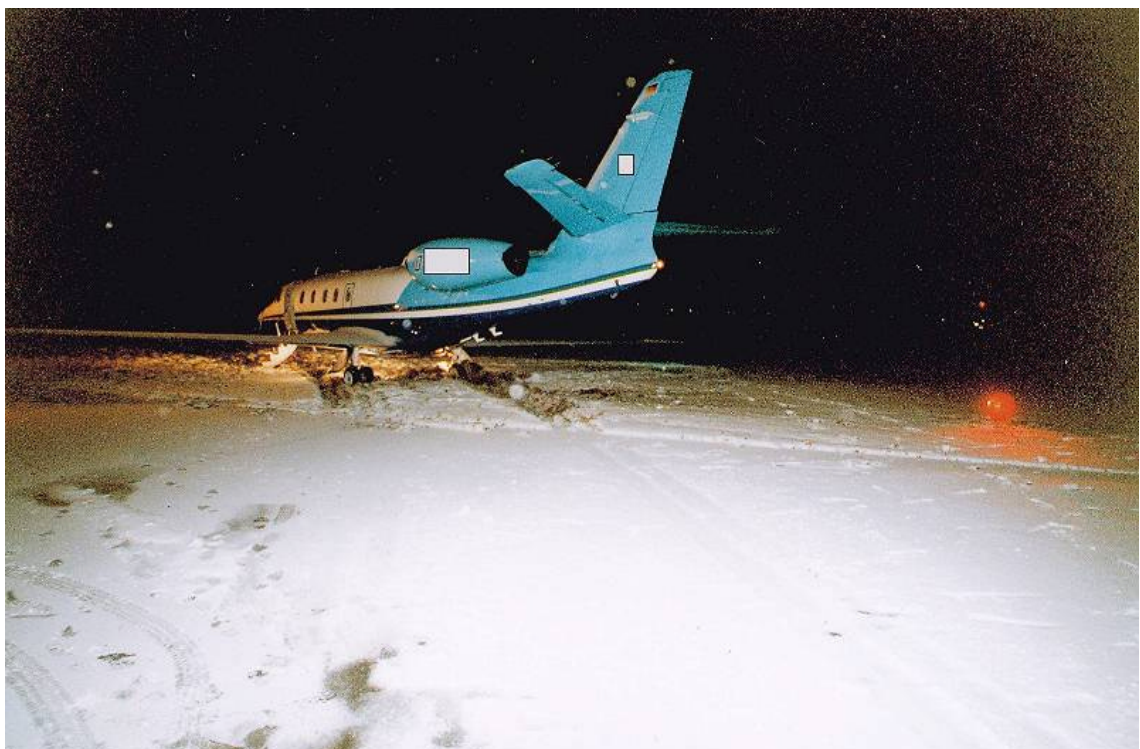
Im Rahmen der Ermittlung der Kriminalpolizei Braunschweig wurden die bei der Störung entstandenen Spuren fotografiert. Diese Fotos wurden zwar erst zwei Stunden nach dem Ereignis angefertigt, lassen aber dennoch wesentliche Aussagen zum Bahnzustand zum Zeitpunkt der Störung zu. Die Radspuren und auch eine Spur auf der Wiese, infolge eines kurzzeitigen Bodenkontakts des rechten Flügelrandbogens, lassen erkennen, daß zum Zeitpunkt der Störung der Abrollbereich bei "CHARLIE" mit Schnee bedeckt war, und es danach bis zur Anfertigung der Fotos kaum noch geschneit haben konnte. (Anlage 1)

Die vorliegende Störung war beeinflusst durch die herrschende Wittersituation am Flughafen. Der einsetzende Schneefall mit einer nord-nord-östlichen Bewegungsrichtung verschlechterte in zunehmendem Maße den Bahnzustand in Richtung Westen. Die durch Fotos dokumentierten Rads Spuren im Abrollbereich lassen

dort eine geschlossene Schneedecke von 1-2 cm erkennen. Aufgrund dieser Tatsache kann davon ausgegangen werden, daß entsprechendes auch für den westlichen Teil der Landebahn zum Zeitpunkt der Störung zutraf, wogegen der östliche Teil der Bahn lediglich als naß zu bezeichnen war.

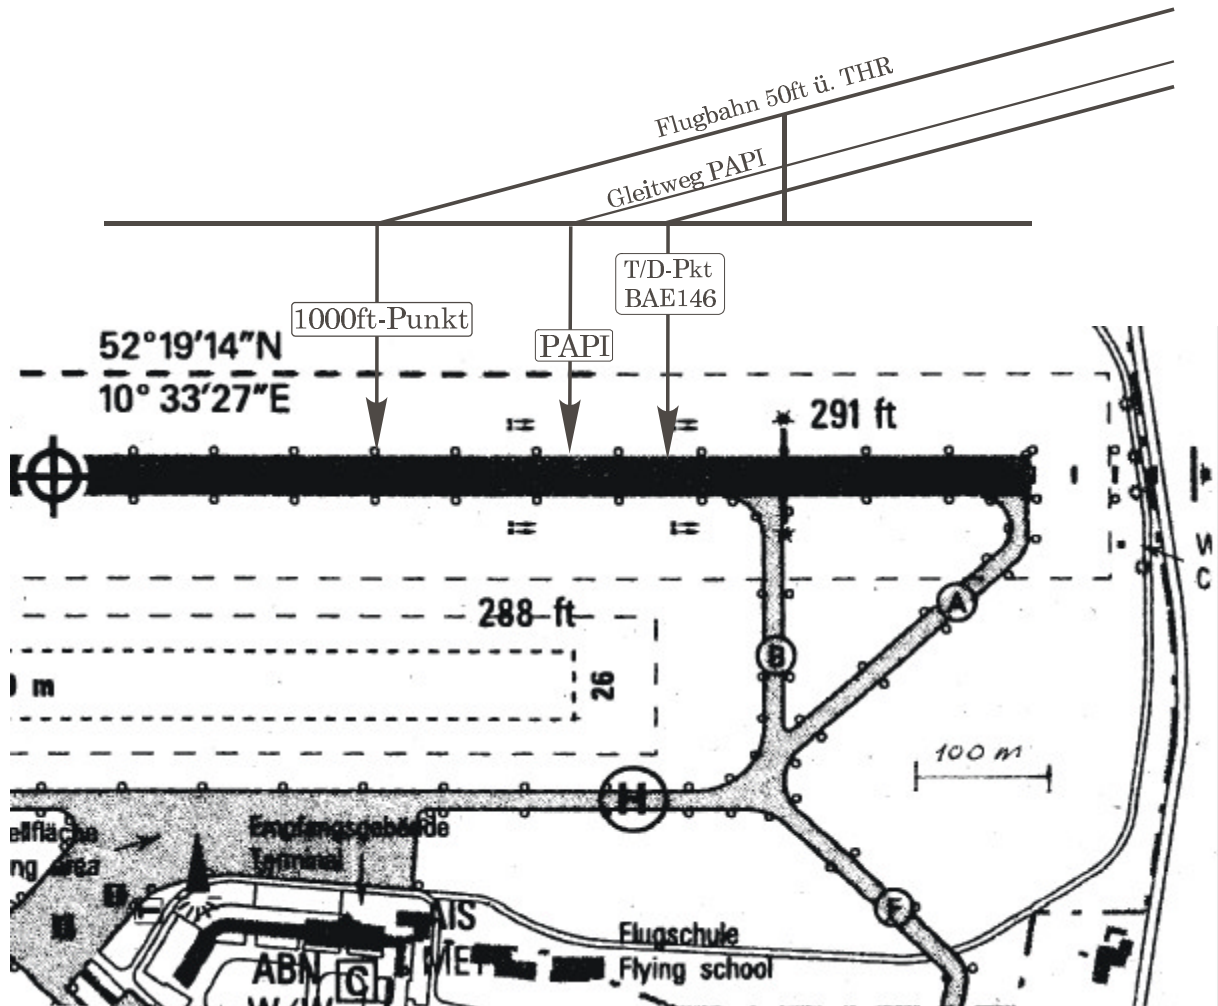
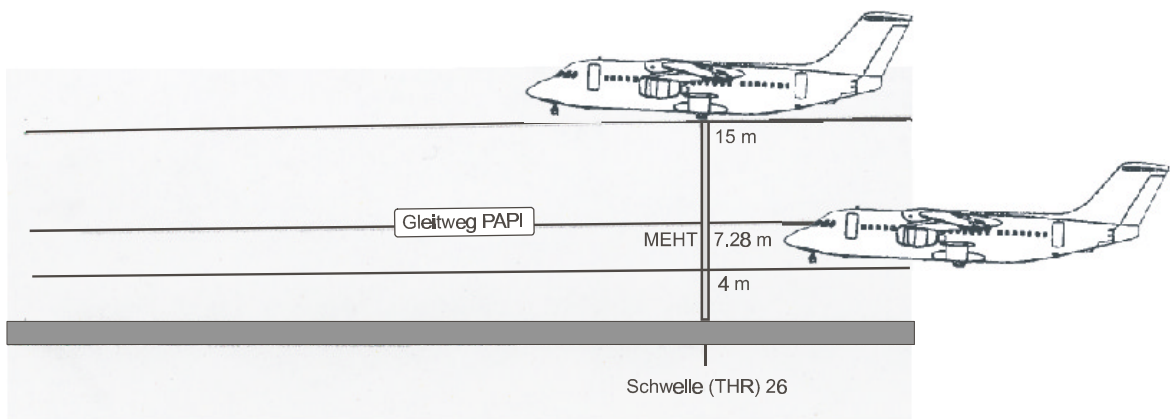
Abkommen von der Bahn EDVE 26 am 10.02.99

Die Auswertung der Radaraufzeichnung vom Anflug des betroffenen Flugzeuges ergab zusätzlich wichtige Hinweise. Zwar beträgt die Umlaufzeit der aufzeichnenden Antenne etwa zwölf Sekunden, da aber die Fluggeschwindigkeit und auch die Sinkrate über den betrachteten Zeitraum von knapp 2 Minuten ziemlich konstant war, kann die Aussage der Radaraufzeichnung als recht zuverlässig angesehen werden. Danach betrug die Geschwindigkeit des Flugzeuges im Endanflug konstant etwa 125 kt (Geschwindigkeit über Grund). Soweit die Auswertung der vom Radar aufgezeichneten Höheninformation es erlaubt, kann davon ausgegangen werden, daß der Aufsetzpunkt zwischen 300-350 m hinter der Schwelle lag. Die vorhandene Sichtanflughilfe vom Typ PAPI ist so konzipiert, daß bei ihrer normalen Nutzung, d.h. ein Anflug erfolgt nach einer Anzeige der PAPI von "2weiß, 2rot", ein Flugzeug vom Typ BAe 146 bei einer Überflughöhe an der

Schwelle von MEHT= 7.28 mit seinem Hauptfahrwerk noch einen minimal zulässigen Abstand von 4 m zum Boden hat.

Dadurch wird der Aufsetzpunkt eines solchen Flugzeuges etwa 80 m hinter der Schwelle liegen. (Anlage 2)
