# Untersuchungsbericht

5X005-1/2/99  
Juni 2001

Art des Ereignisses:	Schwere Störung
Datum:	06. August 1999
Ort:	Flughafen Frankfurt
Luftfahrzeug:	Reiseflugzeug/Verkehrsflugzeug
Hersteller / Muster:	Socata TB 21/Airbus Ind. A320-211
Personenschaden:	ohne Verletzte
Sachschaden:	Luftfahrzeuge nicht beschädigt
Drittschaden:	keiner

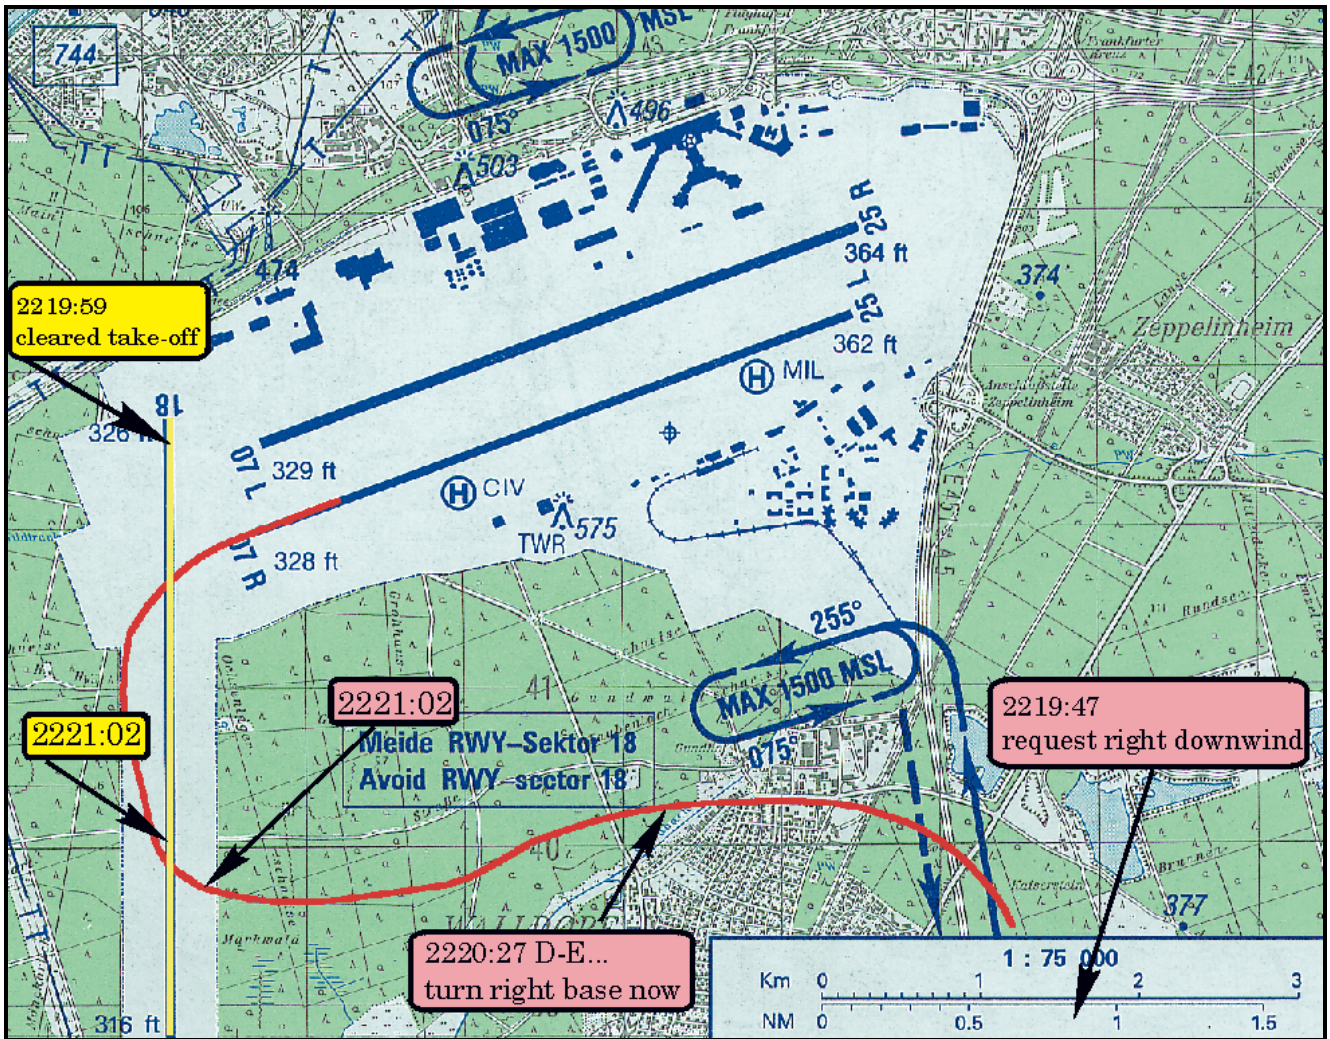
Um 20:21:02 Uhr erfolgte laut Radaraufzeichnung das Eindrehen der TB 21 zur Piste 07R. Gleichzeitig wurde der geringste Abstand zum startenden Airbus A320 mit 0,2 nm (370 m) aufgezeichnet.

Rekonstruierte Flugwege nach Radardaten

gelb - Airbus A320

rot - Socata TB 21
