Untersuchungsbericht

6X003-0/99
Januar 2000

Incident B757-300 on Aug. 14,1999 IBIZA (SPAIN)

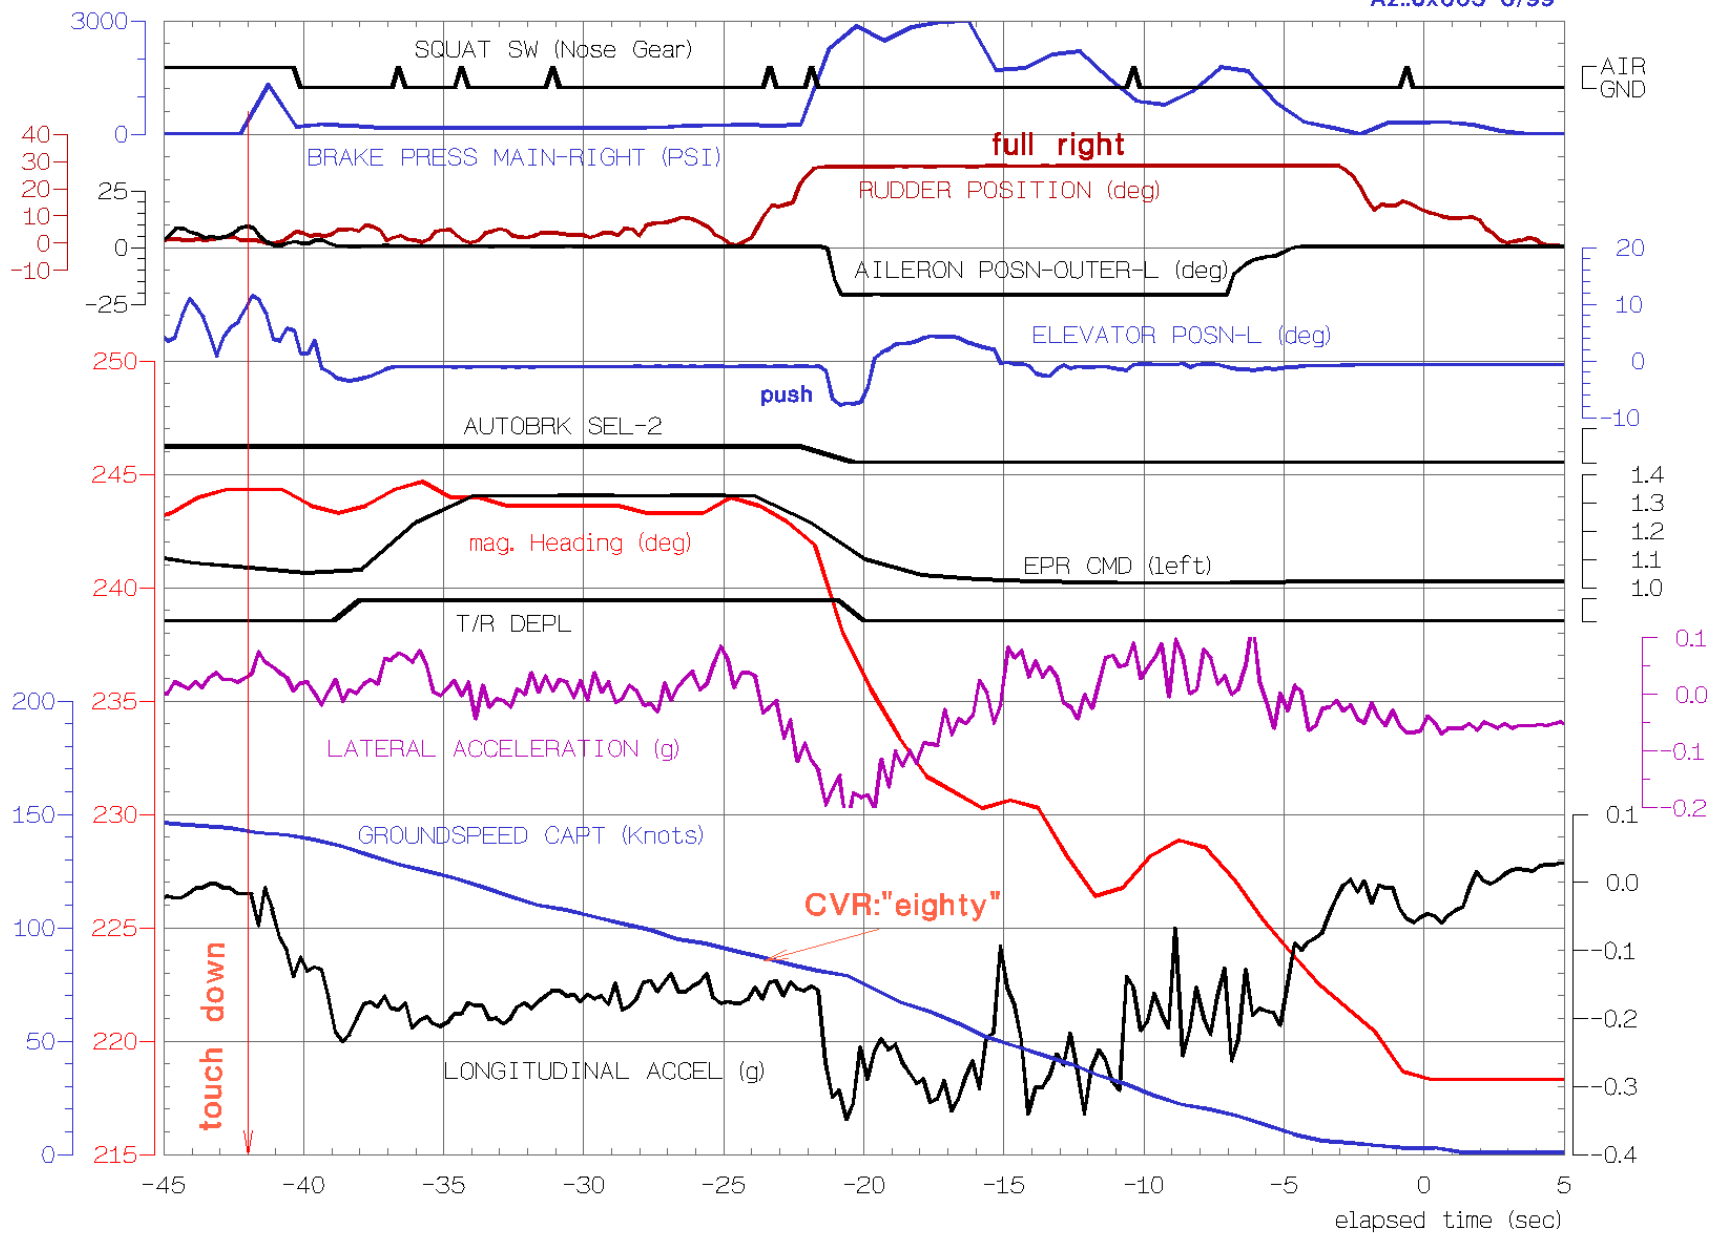
Anlage 1

Die für die Störung signifikanten Flugparameter wurden in einem Diagramm über der Zeit aufgetragen. Dabei wurde ein Zeitpunkt "0" etwa bei Stillstand des Flugzeuges definiert.

Der Zeitachse in dem Diagramm können anhand einzelner Parameter folgende Ereignisse zugeordnet werden:

- 42 Aufsetzpunkt des Hauptfahrwerkes
gestörte Aufzeichnung des BRAKE PRESS
- 40 Aufsetzen des Bugrades (Schalter air/gnd)
SQUAT SW
- 39 Schubumkehr betätigt (T/R deployed)
Hochfahren Umkehrschub EPR
- 37 autobrake aktiv, etwa konstante Verzögerung
bis von 0.2 g, Höhenruder neutral, leichte Seitenruderausschläge nach rechts
- 25

Etwa ab Zeitpunkt -25 an brach das Flugzeug nach links aus und konnte durch korrigierende Maßnahmen des PF nicht mehr am Verlassen der Bahn gehindert werden. Als wichtigster Parameter im Hinblick auf eine Erklärung des Störungsablaufes zeigte sich von diesem Zeitpunkt an der **mag. HDG**, d.h. die Ausrichtung der Flugzeuglängsachse nach magnetisch Nord.

Die zeitliche Änderung dieses Parameters entsprach der Drehbewegung des Flugzeuges um seine Hochachse. Bei der Darstellung dieses "normalerweise" weniger bedeutenden Parameters wurde bewusst eine Skalierung gewählt, die selbst kleine Änderungen gut erkennen lässt.

Bei Erkennen der Drehbewegung nach links wird vom PF Seitenruderausschlag "rechts" bis zum Erreichen des Vollausschlages gegeben, und kurz davor (-23)

wird durch Betätigung der Bremsanlage "rechts" und Querruder "rechts" diese Korrekturmaßnahme noch unterstützt. Trotz dieser Eingaben verstärkt sich um -22 die Drehbewegung des Flugzeuges noch einmal und wird erst um -16 für etwa 2 Sekunden gestoppt.
