# Untersuchungsbericht

3X026-0/00  
Januar 2002

Art des Ereignisses: Unfall  
Datum: 05. April 2000  
Ort: Morbach  
Luftfahrzeug: Flugzeug  
Hersteller / Muster: Piper PA-60-602P  
Personenschaden: zwei Personen getötet  
Sachschaden: Luftfahrzeug zerstört  
Drittschaden: Forstschaden

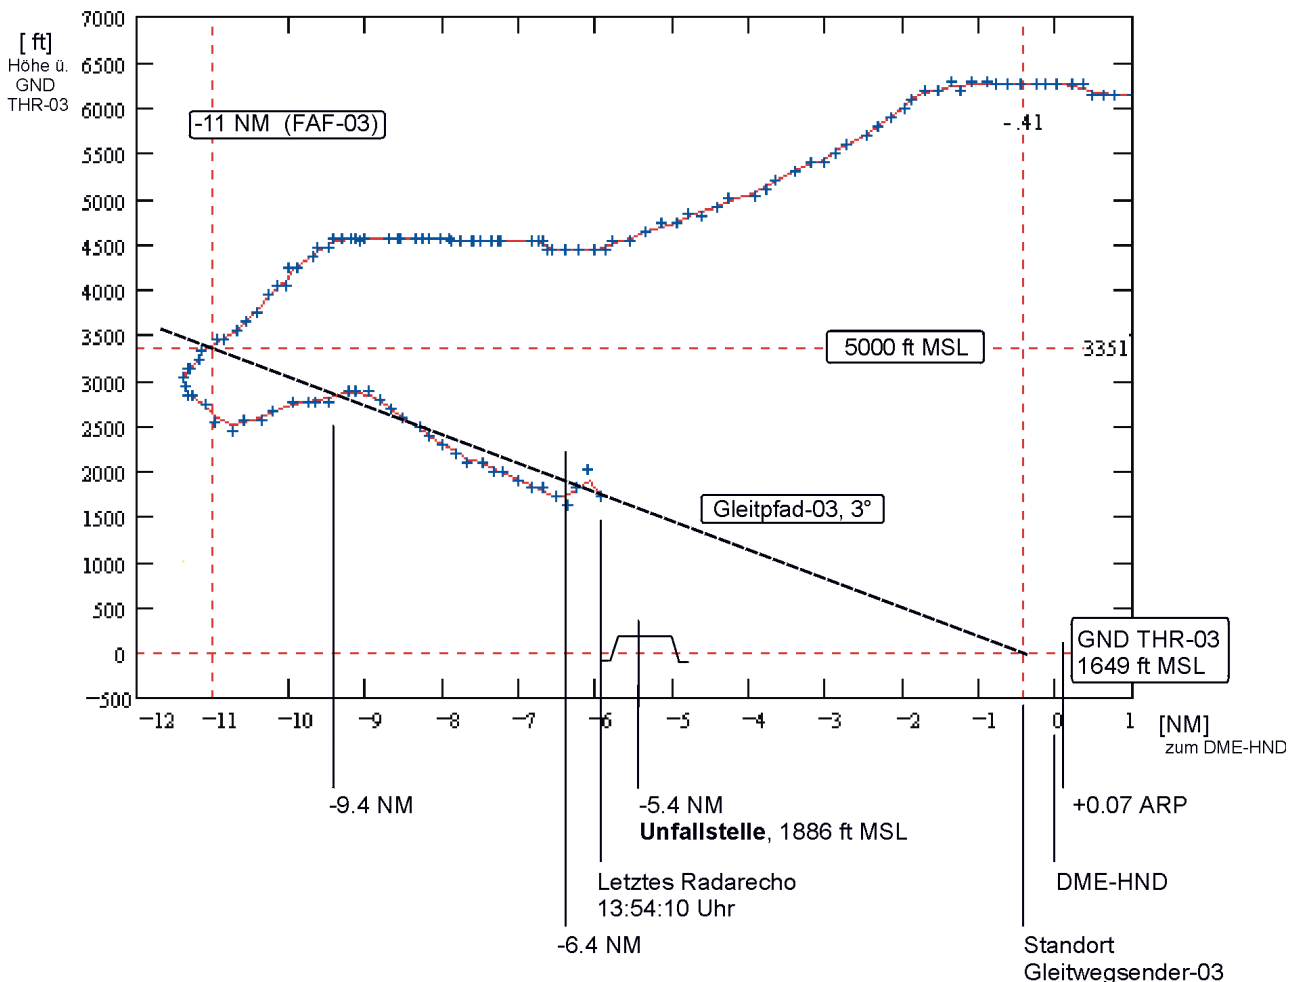
## Flugwegdarstellung Landeanflug Piper PA-60-602P

Gegen 13:52:16 Uhr erreichte das Flugzeug die Anfluggrundlinie in einer Höhe von 4350 ft MSL, bei einer DME-Anzeige von 11 NM zur Entfernungsmessanlage (DME) HND. Bei 9,4 NM zum DME HND wurde der Gleitpfad von unten angeschnitten. Das Luftfahrzeug folgte dann, bei kleineren Korrekturen, dem Gleitweg und Landekurs, wobei die Geschwindigkeit von anfangs 200 Knoten (KCAS) auf 150 Knoten (KCAS) reduziert wurde, und dann konstant blieb. Die Sinkrate betrug zunächst 1400-1600 ft/min und wurde ab 8 NM zum DME HND auf 800-1100 ft/min reduziert. Bei 6,5 DME befand sich das Flugzeug in einer Höhe von 1600 ft über Grund (GND) und damit ca. 300 ft unterhalb des Gleitpfades, der dort in 1900 ft GND verläuft. Das berechnete Höhenprofil zeigt an dieser Stelle eine Beendigung des Sinkfluges und innerhalb der folgenden 8 Sekunden einen Steigflug auf 2000 ft GND. Das nächste Radarziel, welches vier Sekunden später aufgezeichnet wurde, zeigt eine Höhe von 1700 ft GND, bei 6 NM zum DME HND. Damit endete die Radaraufzeichnung. Aus den letzten beiden Zielen ließ sich eine Sinkrate während der letzten 4 Sekunden von 2800ft/min berechnen.

Die Auswertung der Radaraufzeichnung zeigte, dass sich das Flugzeug im letzten Teil des Anfluges kurzfristig ca. 300 ft unterhalb des Gleitweges befand, danach innerhalb von 8 Sekunden um 400 ft stieg, um darauf in einen steilen Sinkflug überzugehen, in dessen Verlauf die Aufzeichnung endete. Hierzu ist anzumerken, dass dieses Höhenprofil auf Basis von nur 3 Radarzielen ermittelt wurde. Aufgrund der systembedingten Auflösung der Höhe in 100-ft-Schritten und eventueller Messfehler bei der Höhenmessung durch mögliche Schiebeflugzustände ist dieses Ergebnis mit erheblichen Toleranzen behaftet. Hinzu kommt, dass die auf Basis des Abstandes der Radarziele und der Umlaufgeschwindigkeit der Antenne berechnete Flugge-

schwindigkeit an dieser Stelle nahezu konstant ist, während ein derart steiler Steigflug über einen Zeitraum von 8 Sekunden in jedem Fall mit einem Geschwindigkeitsverlust einhergeht. Die vorhandenen Daten ließen daher keine aussagekräftige und sichere Rekonstruktion des Flugweges unmittelbar vor dem Unfall zu.
