Untersuchungsbericht

3X194-0/00
Juni 2001

Art des Ereignisses:	Unfall
Datum:	11. August 2000
Ort:	(nahe) Jesenwang
Luftfahrzeug:	Motorsegler
Hersteller / Muster:	Glaser-Dirks DG-400
Personenschaden:	ohne Verletzte
Sachschaden:	Luftfahrzeug leicht beschädigt
Drittschaden:	leichter Flurschaden

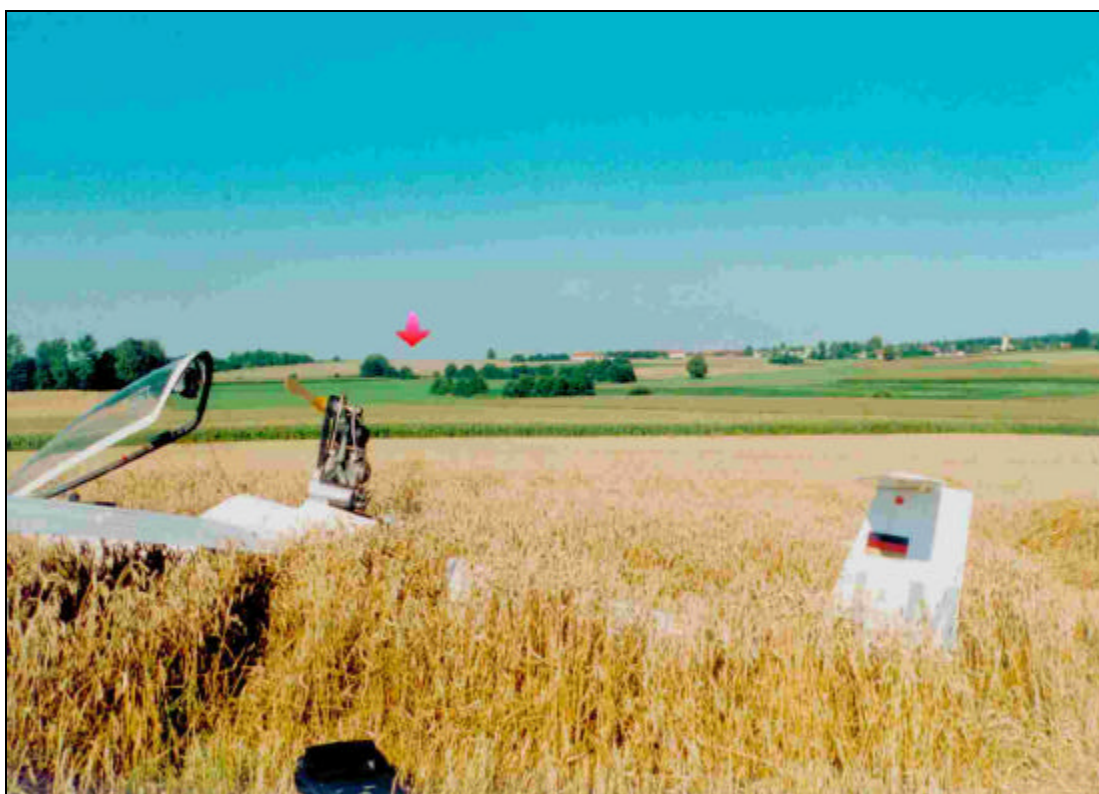
Die Entscheidungen des Piloten zur Umkehrkurve nach rechts und zur Außenlandung in einem Kornfeld hatten keine weiteren nennenswerten Schäden an dem Segelflugzeug zur Folge.

Außenlandefeld
(↓) Anflugrichtung

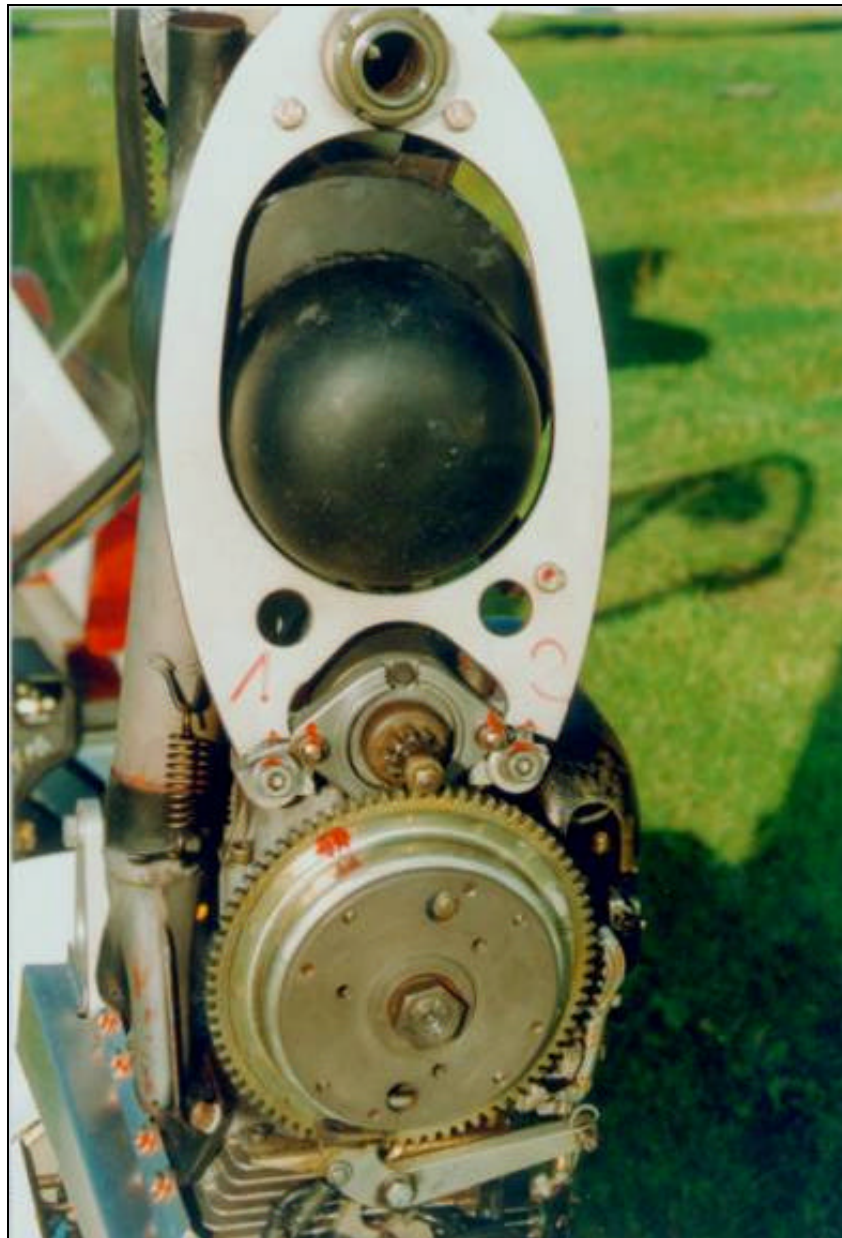
Hintere Stützplatte
des Auslegers
für den Propeller

Am Hilfsantrieb der DG-400 war der Ausleger für den Propeller an seiner hinteren Befestigung vom Motorblock abgebrochen. Außerdem waren die Hinterkanten des aus Holz gefertigten Zwei-Blatt-Propellers abgesplittert. An der Struktur des Segelflugzeuges war kein nennenswerter Schaden entstanden.

Die Bruchstücke der hinteren Stützplatte des Auslegers für den Propeller wurden im WIWEB (Wehrwissenschaftliches Institut für Werk-, Explosiv- und Betriebsstoffe) näher untersucht.

Die Stützplatte ist Bestandteil des Auslegers für die Luftschraube. Diese Baugruppe ist als ein starres und statisch unbestimmtes System konstruiert worden. Damit können sich auf alle Komponenten Schwingungen und auch Zwangskräfte auswirken, die vom Betrieb bzw. vom Zusammenbau herrühren.

Der Hersteller der DG-400 sollte Verbindungselemente verwenden oder anfertigen, die eine sichere und gegenüber Schwingungen und Montagefehler tolerantere Verbindung zwischen dem Ausleger für den Propeller und dem Triebwerk gewährleisten.

Alle Segelflugzeuge mit Hilfsantrieb des Modells DG-400 sollten mit diesen verbesserten Verbindungselementen nachgerüstet werden.

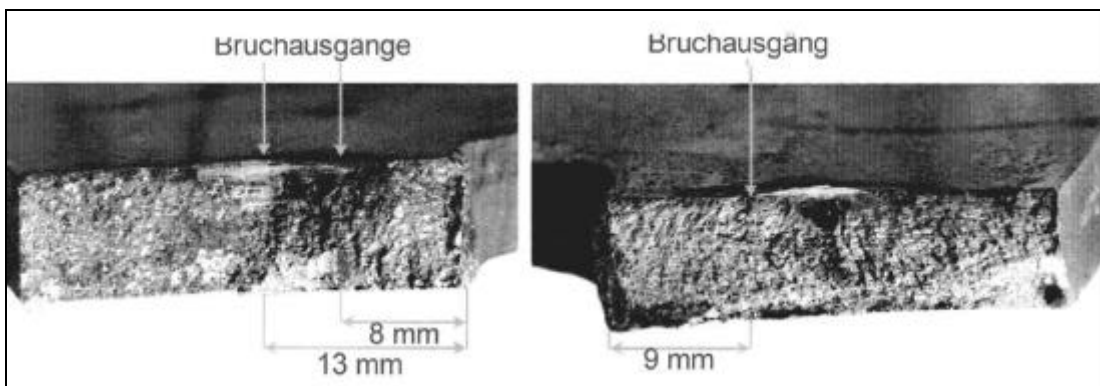
Makroskopisch erschien die Bruchfläche 1 (gemäß Photos auf Seite 4 unten) stärker verschmutzt oder mit Fremdprodukten belegt, als die Bruchfläche 2. An beiden Stellen verliefen die Bruchkanten auf einem Kreisbogen um das mittige Loch für den Befestigungsbolzen und nach außen hin geradlinig zum Bauteilrand. Der kreisbogenförmige Verlauf deckte sich mit den Abdrücken und Schmutzrändern von den verwendeten Unterlegscheiben.

Nach dem Erscheinungsbild der Bruchflächen unter dem Raster-Elektronen-Mikroskop (REM) handelt es sich an beiden Bruchstellen der Stützplatte um Schwingbrüche. Am Flansch 1 macht der Anteil des Schwingbruches an der Bruchfläche etwa 97 % und am Flansch 2 etwa 90 % aus.

Am Flansch 1 gibt es eine Bruchausgangsstelle; am Flansch 2 sind zwei Ausgangspunkte nachweisbar. Alle Rissursprünge liegen an der Oberfläche und in unmittelbarer Nähe der kreisförmigen Abdrücke von den Unterlegscheiben. Die Bruchausbreitung erfolgte zur gegenüberliegenden Bauteiloberfläche hin.

Aufgrund dieser Befunde sind die Schwingbrüche jeweils zurückzuführen auf ein Biegemoment um die Querachse mit äußerst geringer Nennspannung im Bruchquerschnitt aber hoher lokaler Spannungskonzentration an der Oberfläche.

Die Wechselbiegung resultiert mit großer Wahrscheinlichkeit aus dem Propellerschub. Die Spannungskonzentration kommt sehr wahrscheinlich durch den Steifigkeitssprung am Rand der Unterlegscheibe und die Vorspannung des Verbindungsbolzens in Verbindung mit Fluchtungsfehlern zustande.

Zu g) Schwingrisse in der Kontur der Unterlegscheiben sind nicht ohne weiteres erkennbar.

Bruchstellen
in der Kontur der
Unterlegscheiben
