Untersuchungsbericht

3X249-0/00
Juni 2001

Art des Ereignisses:	Unfall
Datum:	30. September 2000
Ort:	Schönebeck-Zackmünde
Luftfahrzeug:	Segelflugzeug
Hersteller / Muster:	Zaklady SZD-30 "Pirat"
Personenschaden:	Luftfahrzeugführer tödlich verletzt
Sachschaden:	Luftfahrzeug zerstört
Drittsschaden:	keiner

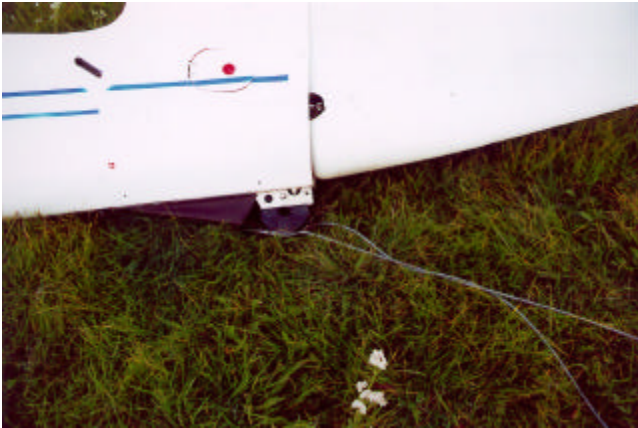
Schleppseil ohne Vorseil und Seilfallschirm wurde am Sporn fixiert vorgefunden.

Bild 1: am Sporn verfangenes Schleppseil

Die Länge des Seiles vom Sporn bis zum Seilende betrug 27 m. Das von der linken Seite des Segelflugzeuges weiter in Richtung Winde verlaufende Schleppseil war gestrafft und führte von der Unfallstelle in nördliche Richtung zu dem 382 m entfernten umzäunten Gelände um die Flugzeughalle. Es wurde festgestellt, dass das Seil an einem der Betonpfosten der nordöstlichen Umzäunung hängen geblieben war.

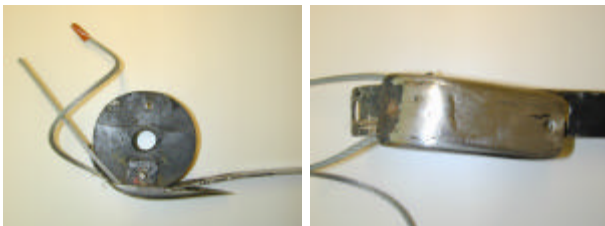
Der Sporn des Segelflugzeuges wurde ausgebaut und für weitere Untersuchungen zur BFU nach Braunschweig gesandt. Der Sporn bestand aus einem Bandeisen, einem mit zwei Nieten daran befestigten Formblech und einem Gummidämpfer. Der in Flugrichtung vordere Niet fehlte. Das Schleppseil war zwischen dem Formblech und dem Bandeisen verklemmt.

Bild 2: Detail aus Bild 1 von rechts Bild 3: Detail aus Bild 1 von unten

Die Verformungen an dem Sporn des Segelflugzeuges deuteten darauf hin, dass dieser bereits bei einem zurückliegenden Flug beschädigt worden war. Ob und in welchem Umfang eine Vorflugkontrolle durchgeführt wurde und ob dieser Schaden dabei erkannt wurde, konnte nicht festgestellt werden.

infolge einer zurückliegenden Beschädigung des Sporns das zweite Seil an dem Segelflugzeug hängen blieb,
