# Untersuchungsbericht

EX007-0/00  
September 2001

Art des Ereignisses:	Schwere Störung
Datum:	18. Dezember 2000
Ort:	Flughafen Dresden
Luftfahrzeug:	Verkehrsflugzeug
Hersteller / Muster:	Saab AB / Saab 2000
Personenschaden:	ohne Verletzte
Sachschaden:	Flugzeug leicht beschädigt
Drittschaden:	Flugplatzanlagen

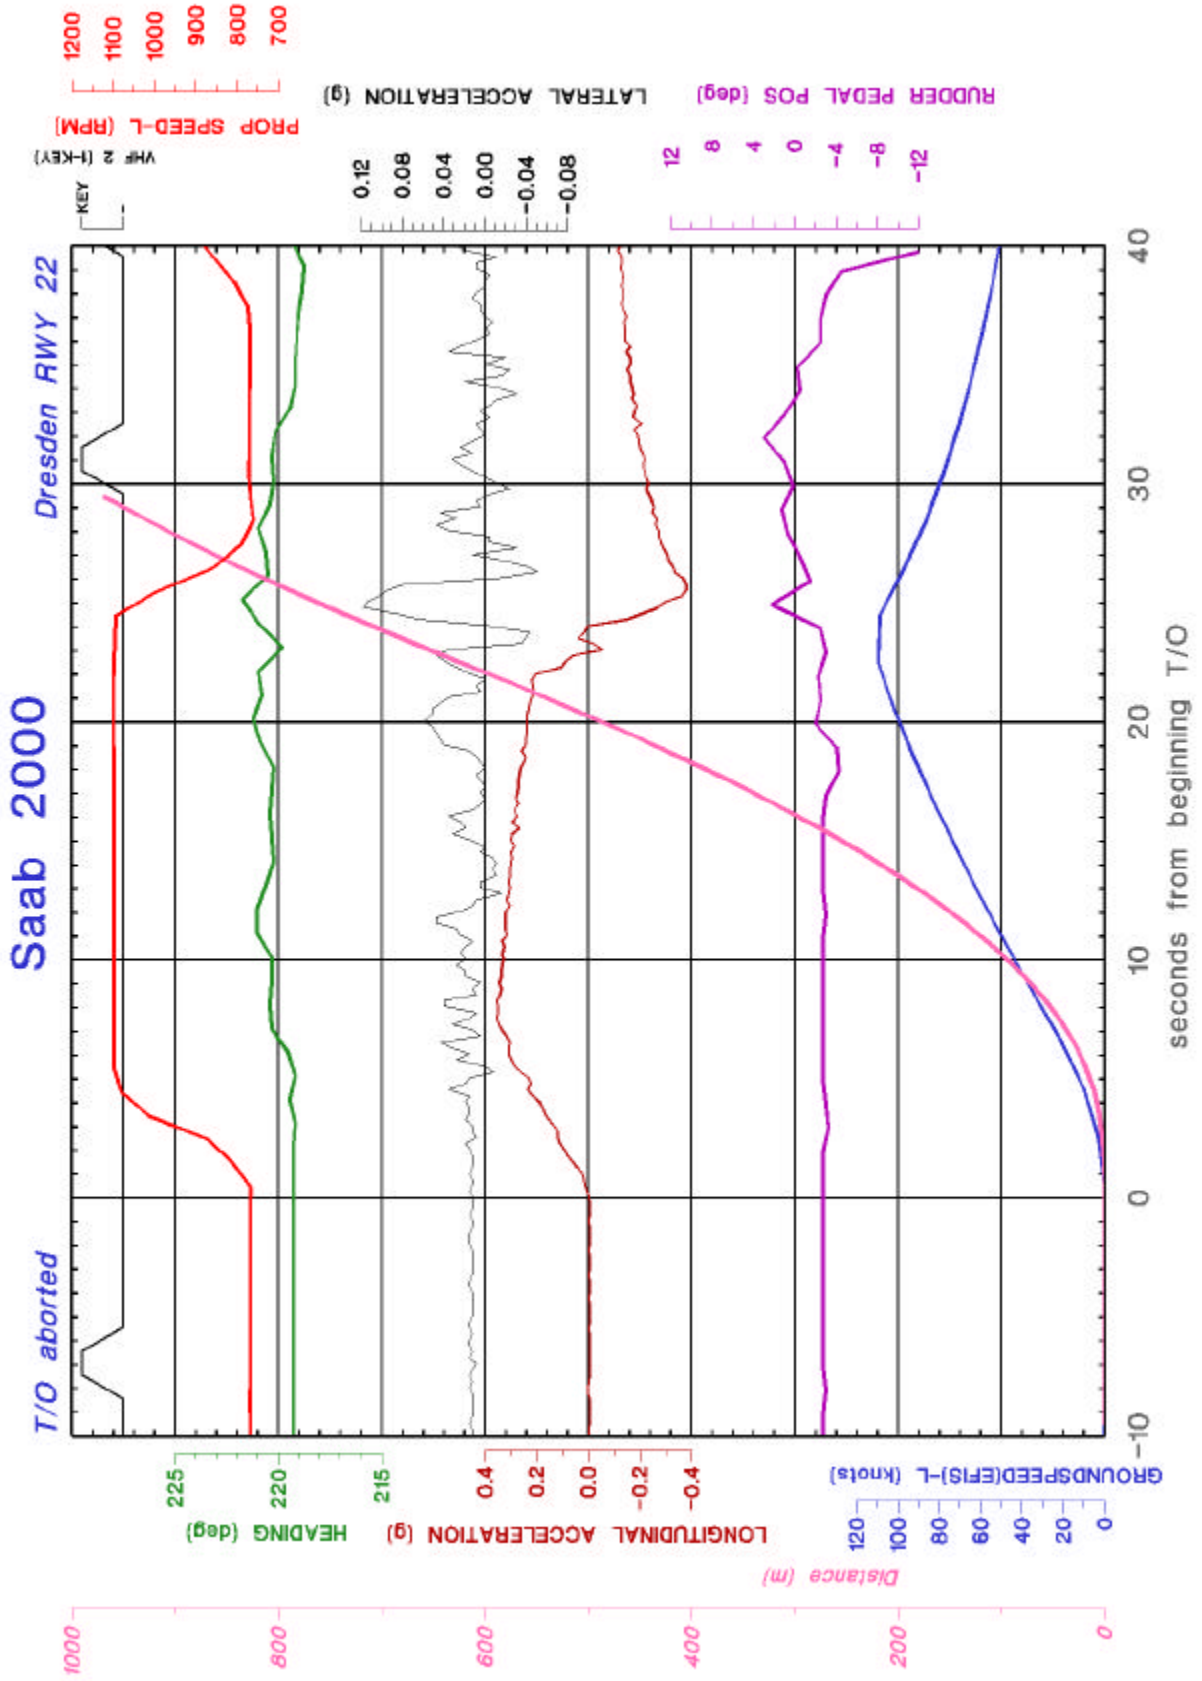
Auszug aus dem Flugdatenschreiber (Startphase)

Die Aufzeichnung des Kurses in der Startposition zeigte 219,3° an. Bis zum Startabbruch zeichnete der DFDR Schwankungen von bis zu 2° nach rechts auf. Genau zum Zeitpunkt des Abbruches lag ein Kurs von

221,2° an. Danach gab es Kursschwankungen von  $\pm 3^\circ$ . Das Flugzeug kam nach einer Gesamtstrecke von ca. 1705 m und mit einem Kurs von 217,3° zum Stillstand.

Die aufgezeichnete Seitenruder-Position und Seitenruderpedal-Stellung veränderten sich während des Startlaufes nur geringfügig. Erst nach dem Startabbruch traten größere Ausschläge nach beiden Seiten auf. Dabei war zu berücksichtigen, dass beim Start bis 80 kt die Richtung mit der Bugradsteuerung per Hand (Hand Wheel) zu halten war.

Eine anhand der DFDR-Parameter Rollgeschwindigkeit und Kurs erstellte Grafik, die das Aufrollen von der Rollbahn E auf die Piste darstellt, zeigte, dass das Flugzeug ungefähr in Höhe der linken Randbefeuerung die grüne Mittellinienbefeuerung, die zur Mittellinie der Piste 22 führt, verließ und sich in deren Verlängerung zum Start aufstellte.

Nach einer Verweildauer von 106 s in der Startposition (vorgegebenes Abflugzeitraster war 20:13 Uhr) wurde der Startlauf auf der Pistenrandbefeuerung begonnen. Dabei kam es zu einer Kollision mit der Befeuerung. Der Start wurde daraufhin von der Besatzung abgebrochen. Zu keinem Zeitpunkt war auf dem DFDR zu erkennen, dass die Besatzung die Pistenrandbefeuerung durch Richtungsänderung verlassen wollte.

Der Startabbruch erfolgte ca. 20 s nach dem Setzen von Startleistung. Die Geschwindigkeit betrug 102 kt und der auf der Piste zurückgelegte Weg 510 m (s. Anlage).
