Untersuchungsbericht

PX001-0/00
Februar 2001

Art des Ereignisses: Störung
Datum: 16. Februar 2000
Ort: Paderborn-Lippstadt
Luftfahrzeug: Flugzeug
Hersteller / Muster: Swearingen SA 227 AC
Personenschaden: ohne Verletzte
Sachschaden: Luftfahrzeug leicht beschädigt
Drittsschaden: keiner

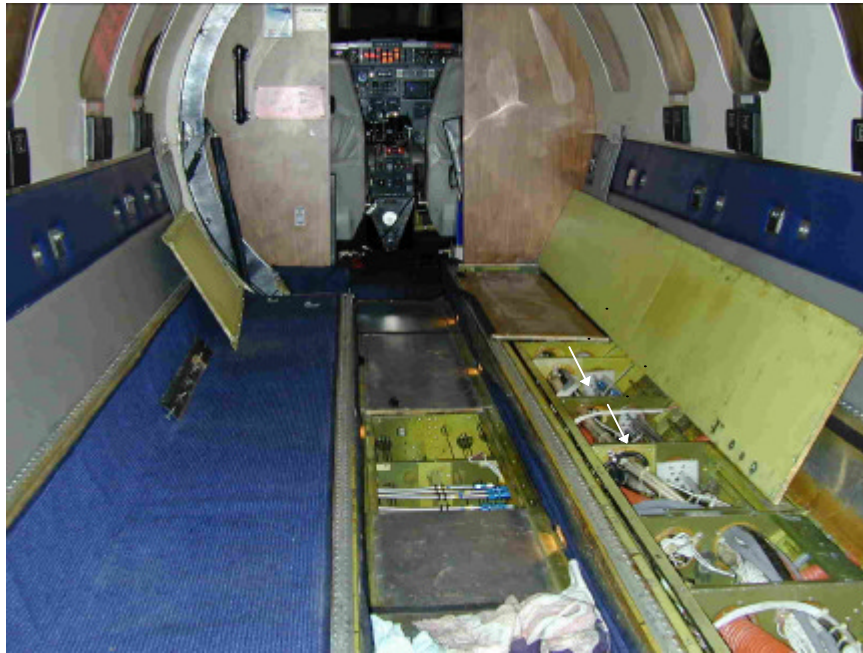
Unter der vorderen Bodenplatte der rechten Sitzreihe (ATA 25-20, cabin side floorboard 404) hatte das Elektrokabel (TLTLAV2-16) zum Pumpenmotor der Toilette auf dem Winkelrohr (PN 27-81006-489) der Hydraulikleitung vom Bugfahrwerk (nose gear down) aufgelegt. Am wahrscheinlichen Berührungspunkt wiesen die Kabelisolierung eine Fehlstelle und die Rohrwandung einen Krater mit einem Loch von ca. 0,2 mm auf.

Kabine des Flugzeuges SA 227 AC
 Rechter Unterflur mit Hydraulikleitungen und Kabelbäumen
 Positionen A und B werden weiter unten beschrieben

Lage des Berührungspunktes der bereits entfernten Bauteile:
 Winkelrohr (PN 27-81006-489) der Hydraulikleitung vom Bugfahrwerk und 28 V Elektrokabel (TLTLAV2-16) zum Pumpenmotor der Toilette

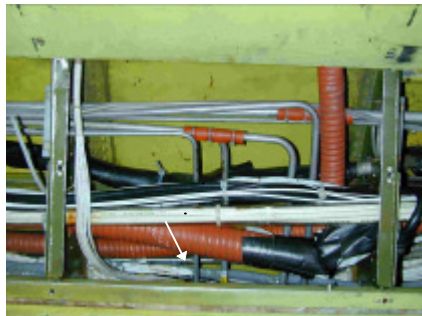
1. Die Ummantelung der Kabelbäume im Unterflur zerschmolz und verbrannte an verschiedenen Stellen durch Erhitzung von oben. Temperatur und Wärmestrom waren dabei so bemessen und örtlich begrenzt, dass sich die Kabelisolierungen nicht sichtbar veränderten und benachbarte Kabelbinder nicht schmolzen.

Der stellenweise Abbrand der Ummantelung von Kabelbäumen erscheint zu einem früheren Zeitpunkt herbeigeführt worden zu sein. Es ist denkbar, dass die Kabel mittels Heißluft für eine Behandlung freigelegt worden waren.

Position (A)
 Schadstelle am Kabelbaum, wie bei (B) gekennzeichnet durch eine versengte Ummantelung aus Polyamid-Gewebe aber kaum beeinträchtigte Kabelisolierungen aus PTFE und Kabelbinder aus Polyethylen

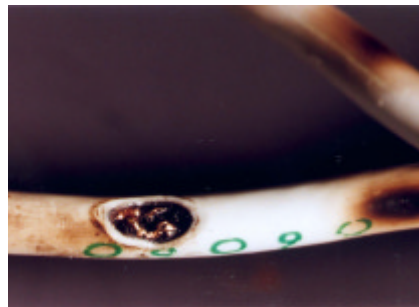
2. Die Isolierung des Elektrokabels (TLTLAV2-16) schmolz infolge Temperaturen über 300 °C oder rieb sich an der Kontaktstelle mit der Hydraulikleitung (PN 27-81006-489) infolge Schwingungen bis auf die Kupferdrähte ab. Beim wiederholten Kontakt des blank gelegten Leiters mit dem metallenen Rohr wurde durch Entladen der Gleichspannung von 28 V mittels Funken ein Krater in die Rohrwand erodiert.

Bei der Umrüstung vom Messflugzeug auf den Standard für Personentransport waren mit großer Wahrscheinlichkeit auch Arbeiten an den Kabelbäumen im betrachteten Bereich erforderlich. Mit diesen Arbeiten dürfte in Zusammenhang stehen, dass sich ein Elektrokabel und eine Hydraulikleitung berührten.

Position (B)
 Defekt an der Isolierung aus PTFE gekennzeichnet durch einen weißen Lochrand und blank liegende Leiter aus Kupferdrähten
 Daneben, verkohlte Oberflächen

Um einen unsachgemäßen Zustand, wie diesen, zu vermeiden, bedarf es nach Auffassung der BFU keiner besonderen Anweisung. Es sollte genügen, wenn die Arbeiten an der Flugzeugelektrik durch qualifiziertes Personal durchgeführt und kontrolliert wird.

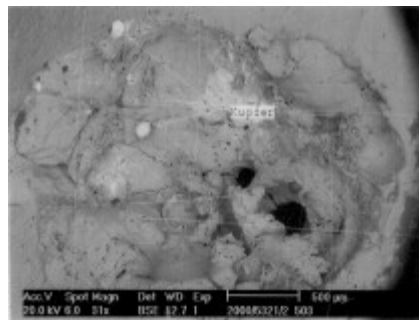
An der Schadstelle der Hydraulik-Rohrleitung wurden aufgeschmolzene Kupferpartikel nachgewiesen. Kupferdrähte waren das Leitermaterial der untersuchten Elektrokabel. Alle vorgefundenen Verkohlungen der Kabelisolierung waren äußerlich. Die Form des Isolationsdefektes deckte sich mit der zylindrischen Form der Hydraulikleitung und die Farbe der wahrscheinlichen Kontaktfläche entsprach dem Weiß der reinen Kunststoffschmelze.

3. Das Hydrauliköl strömte aus und vernebelte den Unterflur und schließlich auch die Kabine, nachdem die Funkenerosion ein Loch im dem Rohr erzeugt hatte und zum Ausfahren des Fahrwerks ein Druck von 120 bis 150 bar anlag.

Position (B)
 Krater im Rohrmantel aus Aluminium gekennzeichnet durch ein Loch von 0,2 mm Durchmesser und mehrere aufgeschmolzene Kupferpartikel
