Untersuchungsbericht

3X006-0/01
Oktober 2003

Art des Ereignisses:	Unfall
Datum:	17. Januar 2001
Ort:	Rendsburg-Schachtholm
Luftfahrzeug:	Flugzeug
Hersteller / Muster:	Beech Aircraft Corporation/ Beech 95-D55
Personenschaden:	Fluglehrer schwer verletzt, Einzuweisender leicht verletzt
Sachschaden:	Luftfahrzeug zerstört
Drittschaden:	leichter Flurschaden
Informationsquelle:	Untersuchung durch BFU

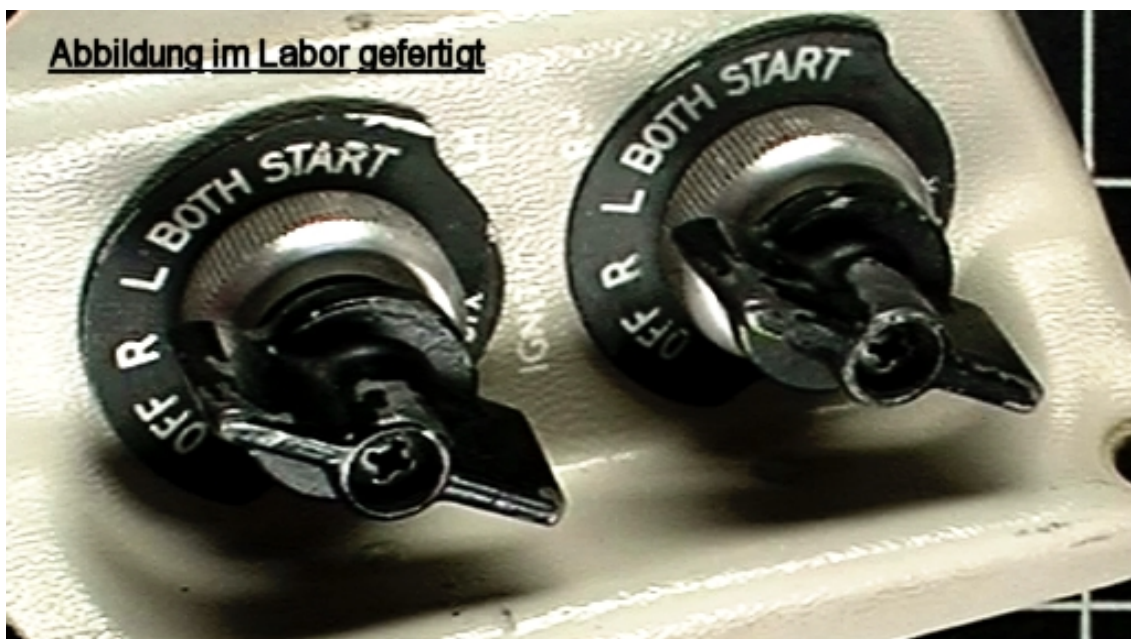
Magnet- und Anlassschalter

Da bei beiden Triebwerken die Magnetschalter auf dem linken Magneten standen, haben beide Triebwerke nicht die volle Leistung beim Durchstarten gebracht. Deswegen ist das Flugzeug nicht im gewohnten Maße in den Anfangssteigflug gegangen. Es musste erst Fahrt aufholen, um dann weiter steigen zu können.

Abbildung im Labor gefertigt

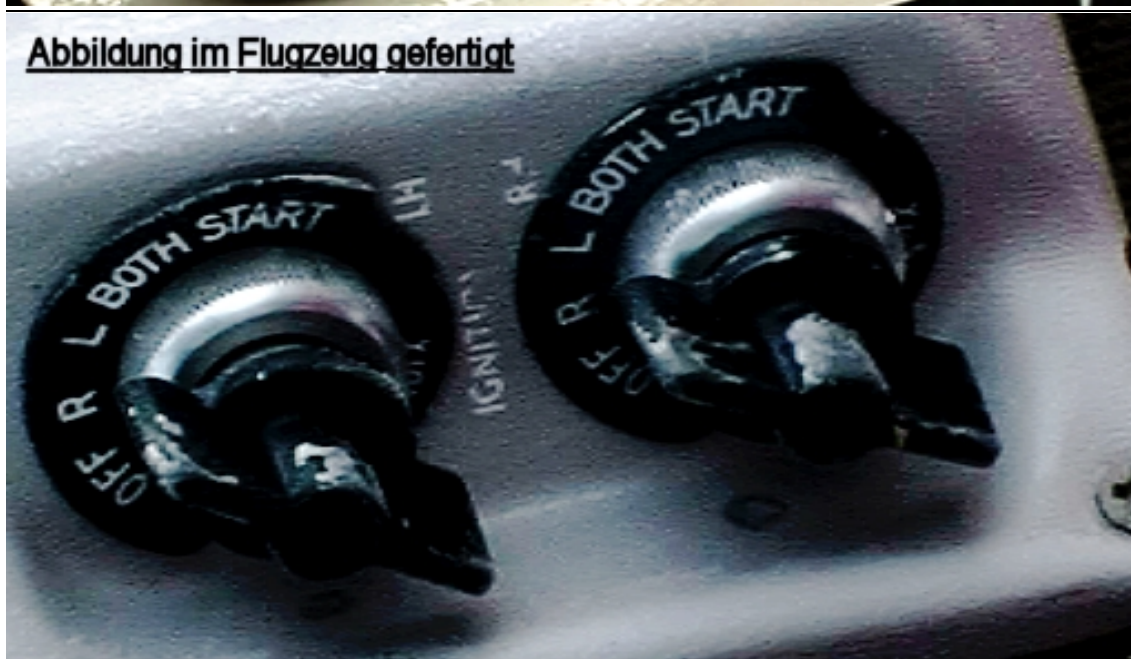
Stellung der Magnetschalter

Abbildung im Flugzeug gefertigt

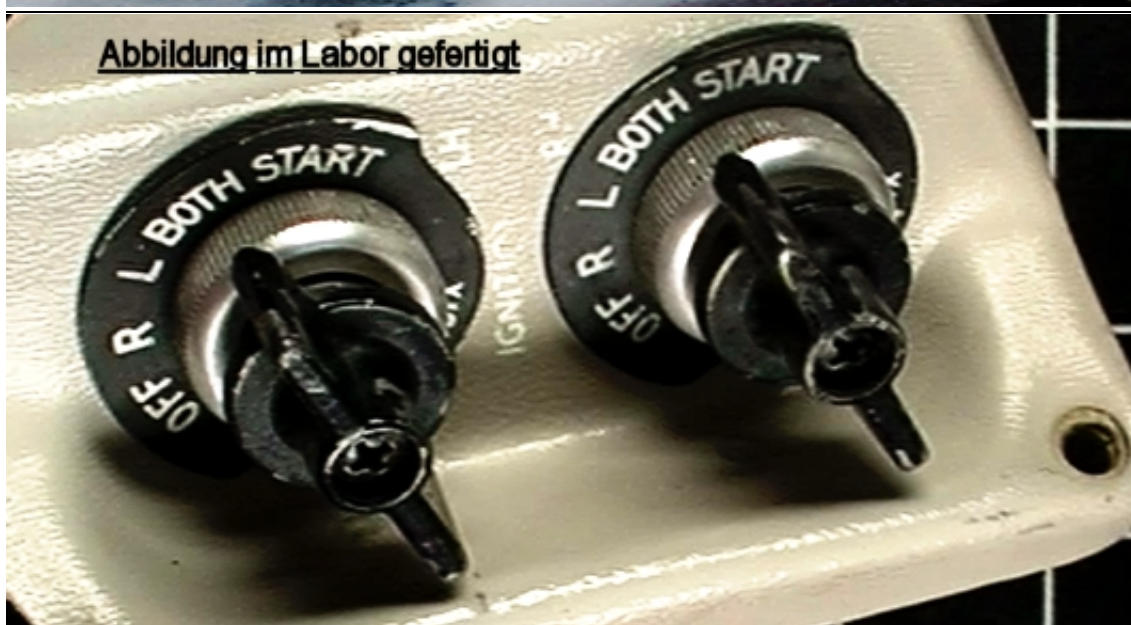
Abbildung im Labor gefertigt

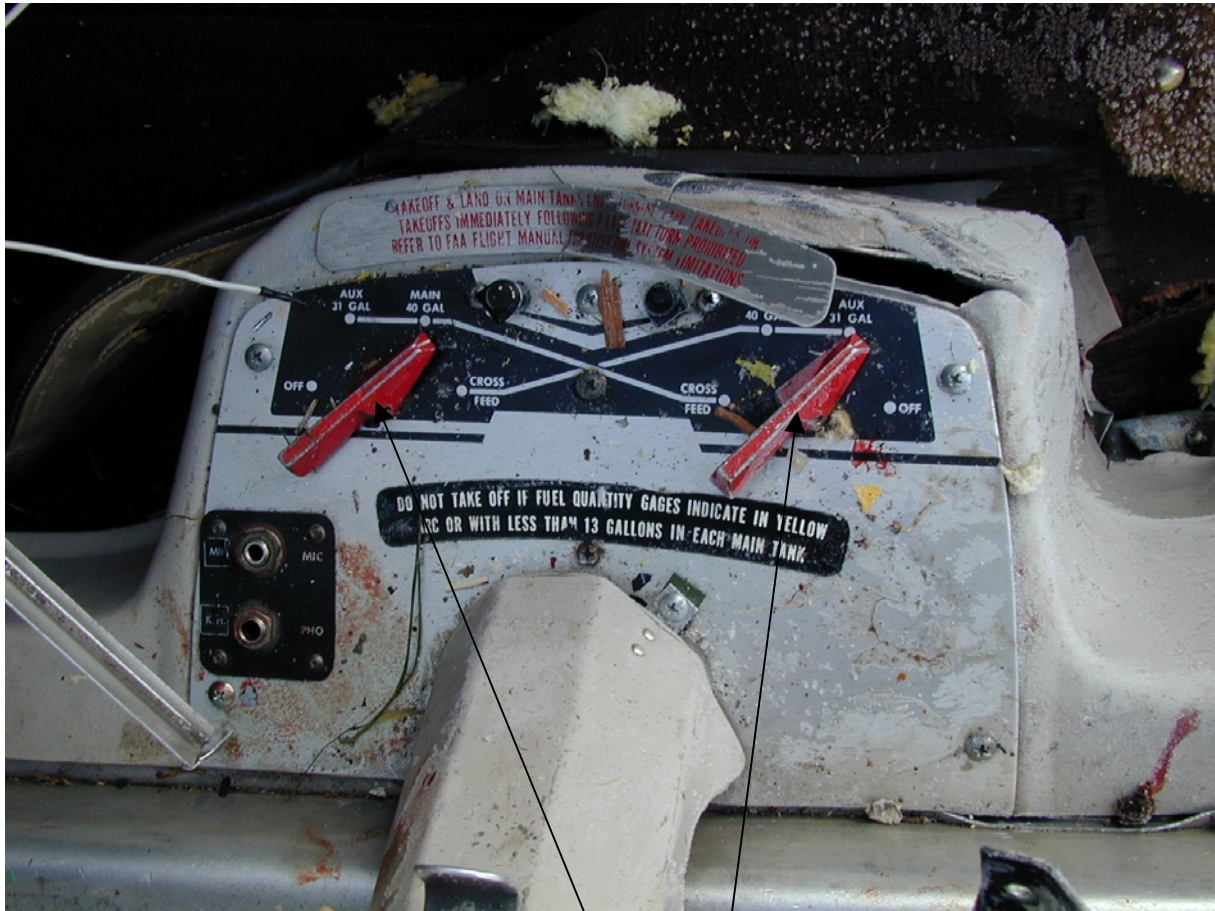
Die Verteilung der Kraftstoffmengen in den einzelnen Tanks lässt den Schluss zu, dass während des Reiseflugs kaum Kraftstoff aus den Zusatztanks entnommen wurde. Dadurch sank die Menge in den Haupttanks unter das vom Hersteller für den Start geforderte Minimum von 49 l je Haupttank.

Der Tankwahlschalter des rechten Tanksystems war auf den rechten Zusatztank geschaltet. Ein Ausfall des rechten Triebwerks hätte hiervon die Folge sein können. Durch das Moment des laufenden linken Triebwerks wäre das Flugzeug in eine steiler werdende Rechtskurve geraten.
