Untersuchungsbericht

3X080-0/01
Mai 2002

Art des Ereignisses: Unfall
Datum: 24. Mai 2001
Ort: nahe Berlin-Tempelhof
Luftfahrzeug: Flugzeug
Hersteller / Muster: Beech Aircraft Corporation /
B 36 TC
Personenschaden: Luftfahrzeugführer und Fluggast
tödlich verletzt
Sachschaden: Luftfahrzeug zerstört
Drittschaden: Wohnhaus

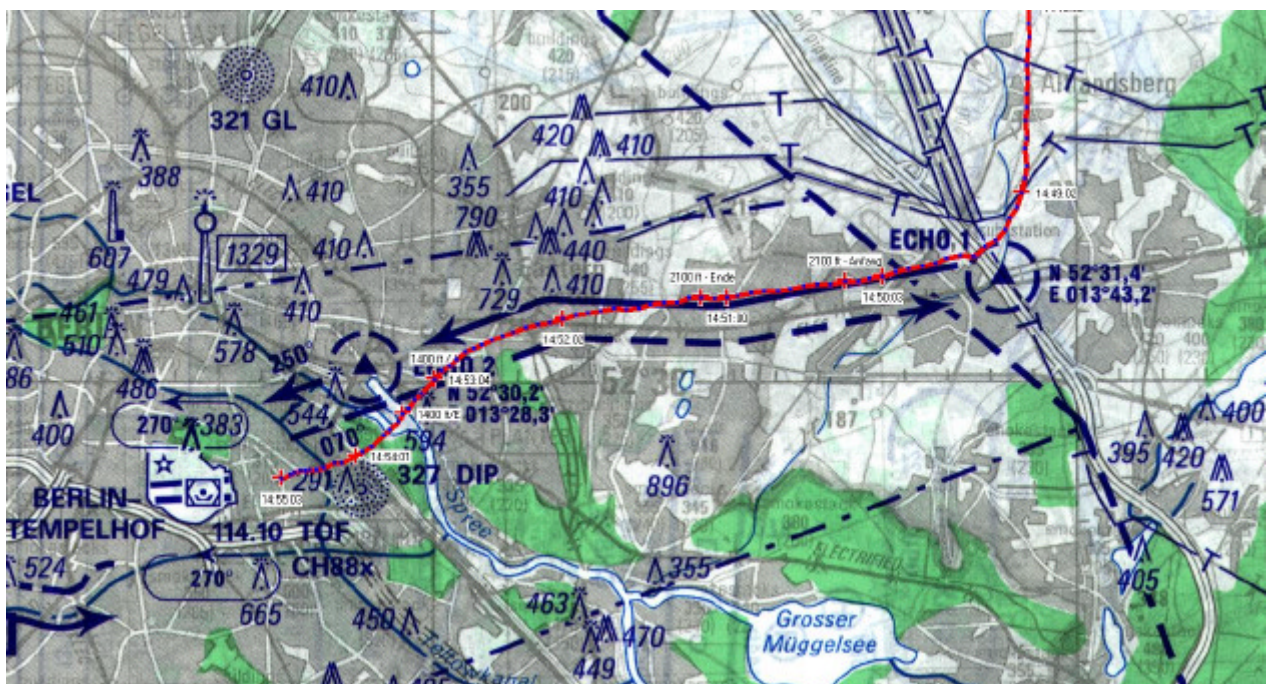
Sieben Sekunden später, um 16:54:18 Uhr, meldete der Luftfahrzeugführer: „have a big prob...“. Das Luftfahrzeug befand sich zu diesem Zeitpunkt auf der Anfluggrundlinie 1,8 NM vor der Schwelle der Piste 27R in einer Höhe von 1 000 ft MSL. Auf Nachfrage des Lotsen antwortete er: „have a problem we will crash down“. Um 16:54:55 Uhr wurde die Meldung des Luftfahrzeugführers: „Mayday, motor is out, I come down“ aufgezeichnet. Die Funkübertragung endete um 16:55:00 Uhr. Die in diesem Zeitraum erfassten Radarziele dokumentieren, dass das Flugzeug die Anfluggrundlinie in südliche Richtung verließ. Das letzte Radarziel wurde um 16:55:04 Uhr erfasst. Dabei wurde eine Flughöhe von 300 ft MSL und eine Geschwindigkeit von 70 kt über Grund aufgezeichnet. Aus der Auswertung der Radardaten ging hervor, dass das Luftfahrzeug nach dem Triebwerksausfall in dem Zeitraum von 48 s 700 ft an Höhe verlor. Daraus ergab sich eine mittlere Sinkrate von ca. 875 ft/min.

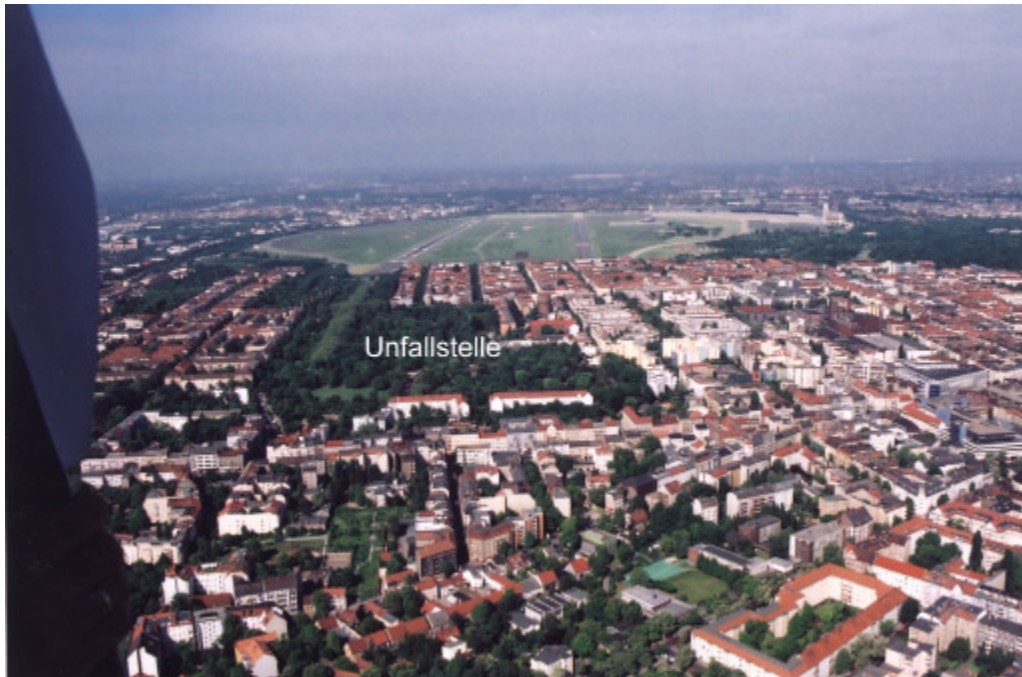
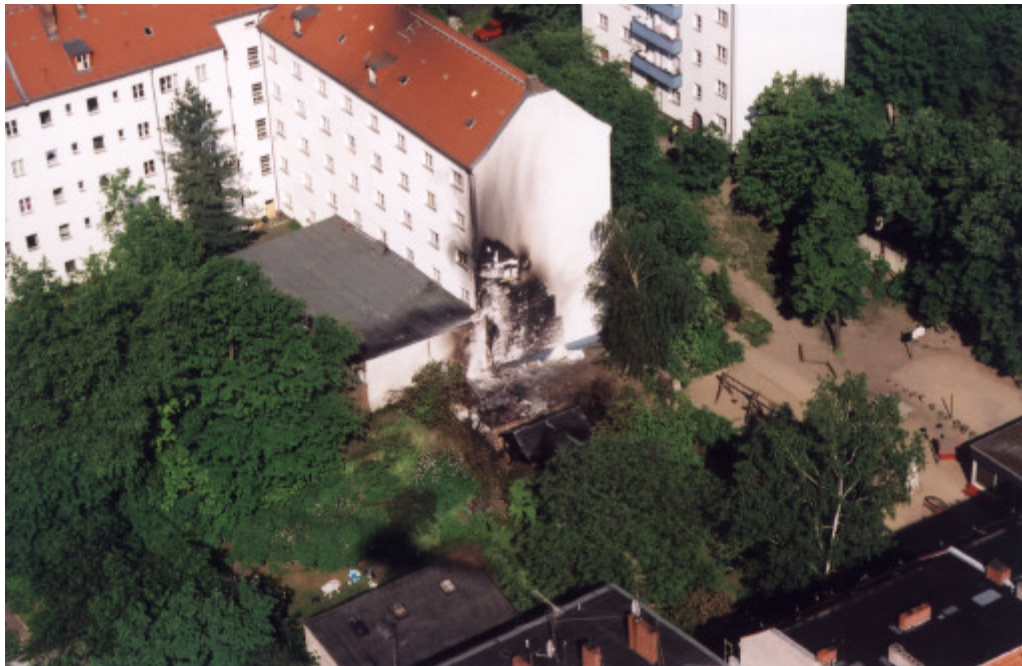
Die Unfallstelle befand sich in einer Entfernung von 1 NM von der Landebahnschwelle 27R, ca. 150 m südlich der Anfluggrundlinie in einem dicht besiedelten Wohngebiet.

Das Luftfahrzeug hatte kurz vor dem Aufprall eine südliche Flugrichtung, als es an dem rechten Außenflügel zu einer Berührung mit einem Baum kam. Das Flugzeug wurde um die Hochachse nach

rechts gerissen, nahm eine rechte Querneigung von ca. 25° ein und prallte in Höhe des dritten Obergeschosses gegen die Giebelwand des fünfstöckigen Wohnhauses. Dabei wurde ein 2 x 2 m großes Loch in die Wand geschlagen. Ein Loch gleicher Größe entstand innerhalb der dahinter liegenden Wohnung an der gegenüberliegenden Wand. Das Flugzeug geriet in Brand und stürzte in den Innenhof auf das Dach des Gartenhauses.

Ein ca. 1 m langes Teil des rechten Tragflügels mit dem Randbogen lag 12 m vom Hauptwrack entfernt. An diesem Teil befanden sich keinerlei Brandspuren. An der Nasenkante befand sich ein Abdruck der von der Kollision mit dem vor der Hauswand stehenden Baum herrührte. Die Baumberührung erfolgte in annähernd gleicher Höhe wie der Aufprall an der Hauswand.

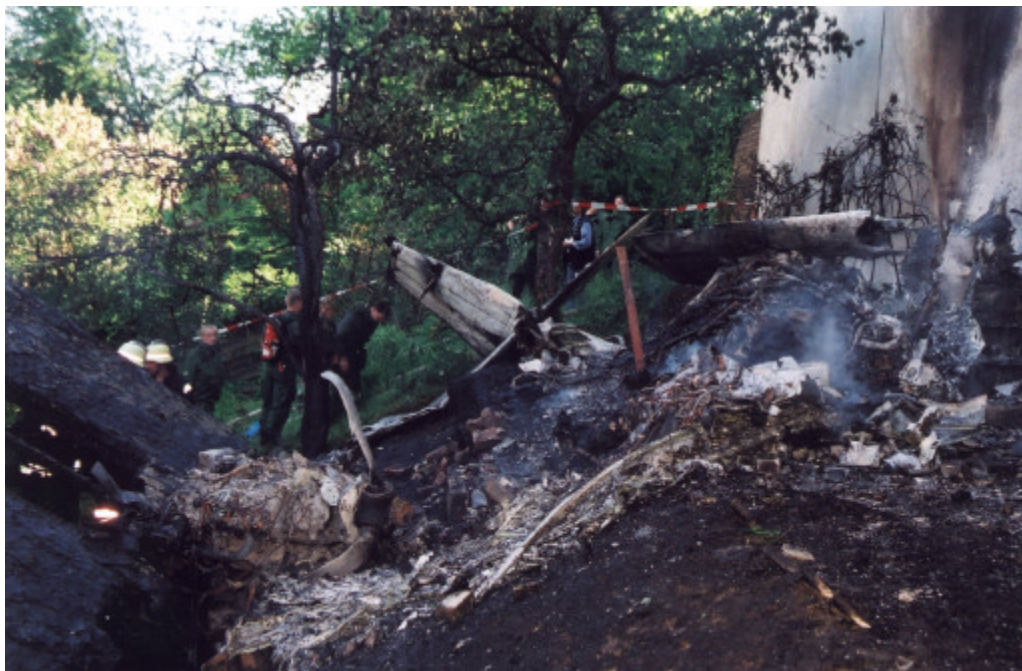
Bei dem Aufschlagbrand wurden der Rumpf des Flugzeuges sowie große Teile beider Tragflügel zerstört. Die Untersuchung der Steuerung war daher nur eingeschränkt möglich. Es wurden jedoch keine Hinweise auf technische Mängel gefunden. Der Landeklappenstellmotor wurde in voll ausgefahrener Stellung vorgefunden. Das Fahrwerk war ausgefahren und verriegelt.

Die Stellung der Schalter und Bedienhebel im Cockpit waren wegen des hohen Zerstörungsgrades nicht auswertbar. Der barometrische Höhenmesser war auf einen Luftdruck von 1018 Hektopascal eingestellt. Der Tankwahlhebel befand sich in der Stellung „rechter Tank“.

Das Triebwerk war bei dem Aufprall vom Rumpf abgetrennt worden und wies Aufprall- und Brandspuren auf.
