Untersuchungsbericht

3X114-0/01
September 2002

Art des Ereignisses:	Unfall
Datum:	11. Juni 2001
Ort:	nahe Thyrnau
Luftfahrzeug:	Flugzeug
Hersteller Muster:	Piper Aircraft/PA 34-200T
Personenschaden:	5 Insassen schwer verletzt
Sachschaden:	Flugzeug zerstört
Drittschaden:	Stromleitungsmast, Flurschaden

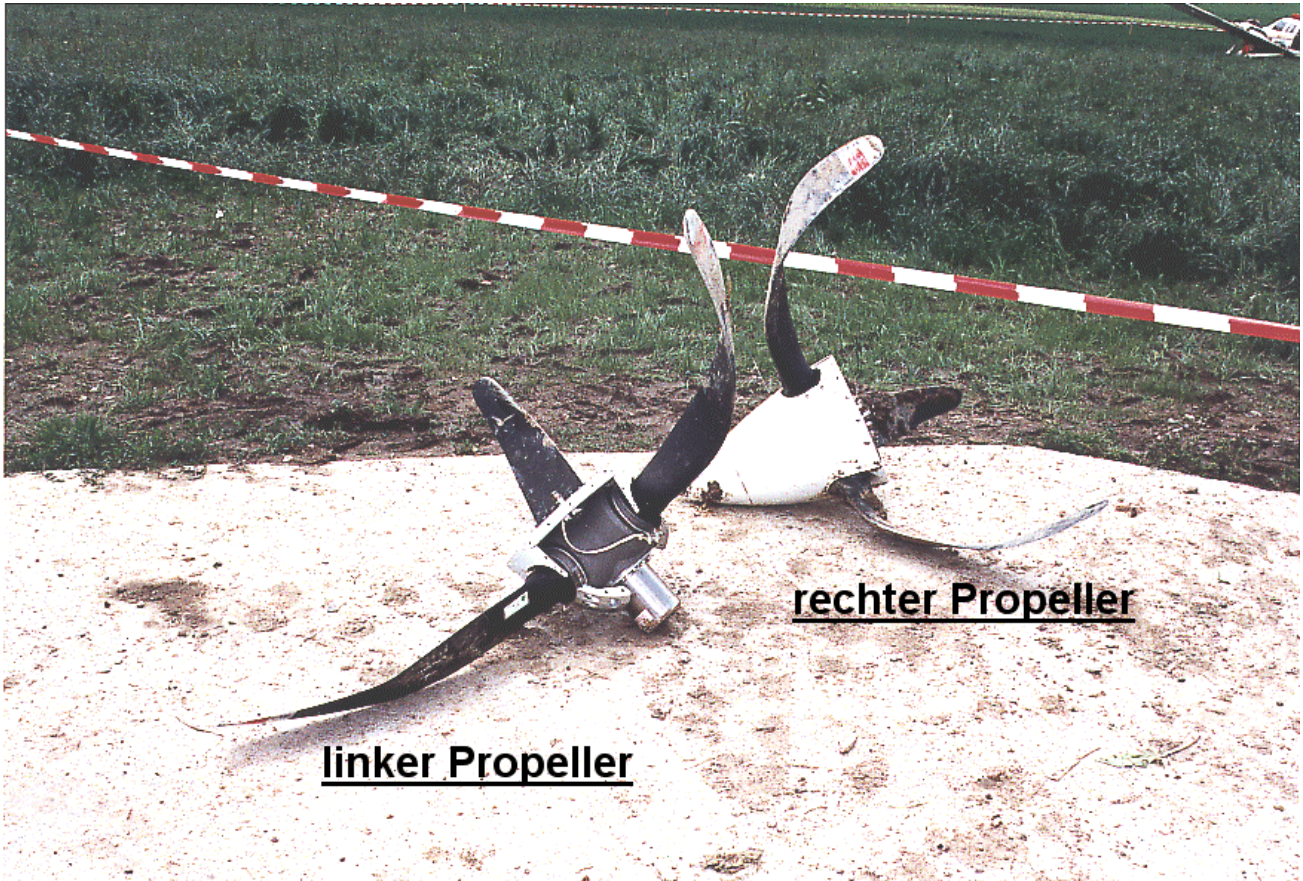
Anlage 2

Die Luftschraubenblätter der zwei Dreiblattpropeller vom Baumuster McCauly 3AF34C502/80HA-4 und 3AF34C503/L80HA-4 wurden bei der Notlandung nach hinten gebogen. Die Verbiegungen der rechten Propellerblätter waren größer als die der Linken (Anlage 2). Der rechte Propeller wurde bei der Berührung mit dem Strommast komplett abgerissen.

linker Propeller

rechter Propeller
