Untersuchungsbericht

3X144-0/01
Oktober2002

Art des Ereignisses:	Unfall
Datum:	02. Juli 2001
Ort:	Espelkamp
Luftfahrzeug:	Segelflugzeug
Hersteller / Muster:	Schleicher/ ASW 19 B
Personenschaden:	Luftfahrzeugführer tödlich verletzt
Sachschaden:	Luftfahrzeug zerstört
Drittsschaden:	keiner

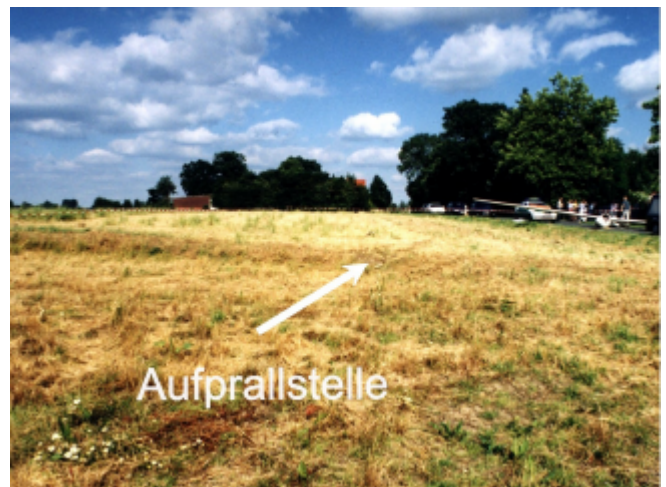
Bei der Untersuchung wurde festgestellt, dass die erste Bodenberührung mit dem Rumpfbug an einer etwa 50 cm hohen Bodenwelle erfolgt war.

Das Segelflugzeug hatte sich nach dem Aufprall ca. 180° nach links um die Hochachse gedreht und war nach 22 m Rutschstrecke zum Stillstand gekommen.

Durch den Aufprall entstanden massive Beschädigungen im Cockpitbereich, an der Rumpfröhre, am Leitwerk sowie an dem linken Tragflügel.

Das Fahrwerk des Segelflugzeuges war zum Zeitpunkt des Aufpralls eingefahren.

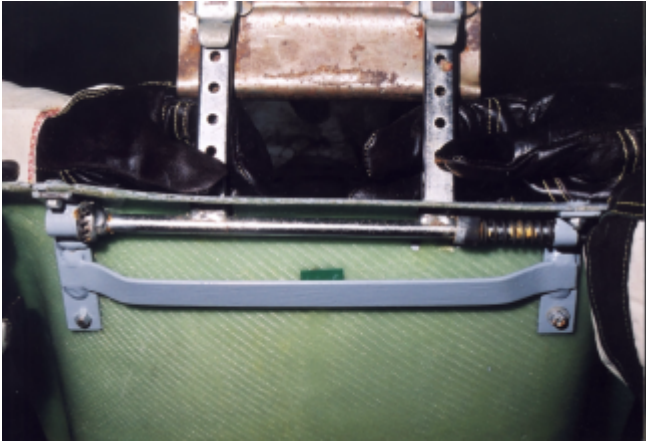
Das Kissen der an der Sitzschale montierten Kopfstütze wurde außerhalb des Wracks gefunden. Die beiden Bandeisen der Kopfstütze waren um 90° in Flugrichtung geklappt und in dieser Position arretiert. Die

Bandeisen wie auch die Sitzschale und der Fallschirm wiesen großflächige Blutantragungen auf.

Die Kopfstütze wurde bei der BFU in Braunschweig untersucht. Dabei wurde festgestellt, dass der Verstellmechanismus sowohl für die Höhenverstellung des Kissens als auch der zum Einstellen des Neigungswinkels Abnutzungserscheinungen aufwies.

Die Masse der Kopfstütze betrug 1,35 kg. Für den Insassenschutz muss gemäß JAR 22.561 „Notlandebedingungen“ der Festigkeitsverband für eine seitliche Beschleunigung von 3 g ausgelegt sein. Untersuchungen der BFU ergaben, dass die erforderliche Kraft zum Überwinden der Federkraft unterhalb 39,7 N lag.

Aufgrund der bei der Untersuchung der Kopfstütze getroffenen Feststellungen hat die BFU folgende Sicherheitsempfehlung an das Luftfahrt-Bundesamt gerichtet:

Empfehlung Nr.: 12/2001

Der Luftfahrzeughersteller sollte veranlasst werden, die Kopfstützen (Werk-Normteil 990003453) durch geeignete Maßnahmen gegen selbsttätiges Verstellen des Neigungswinkels sowie gegen Verlust des Kissens bei harten Landungen zu sichern.
