# Untersuchungsbericht

3X193-1/2/01  
Juli 2002

Art des Ereignisses:	Unfall
Datum:	30. Juli 2001
Ort:	Pressath
Luftfahrzeug:	1. Segelflugzeug 2. Segelflugzeug
Hersteller/ Muster:	1. Schleicher/ ASW 27 2. Schempp-Hirth / Ventus 2a
Personenschaden:	1. Segelflugzeugführerin tödlich verletzt 2. Segelflugzeugführer leicht verletzt
Sachschaden:	1. Segelflugzeug zerstört 2. Segelflugzeug schwer beschädigt
Drittschaden:	geringer Forstschaden

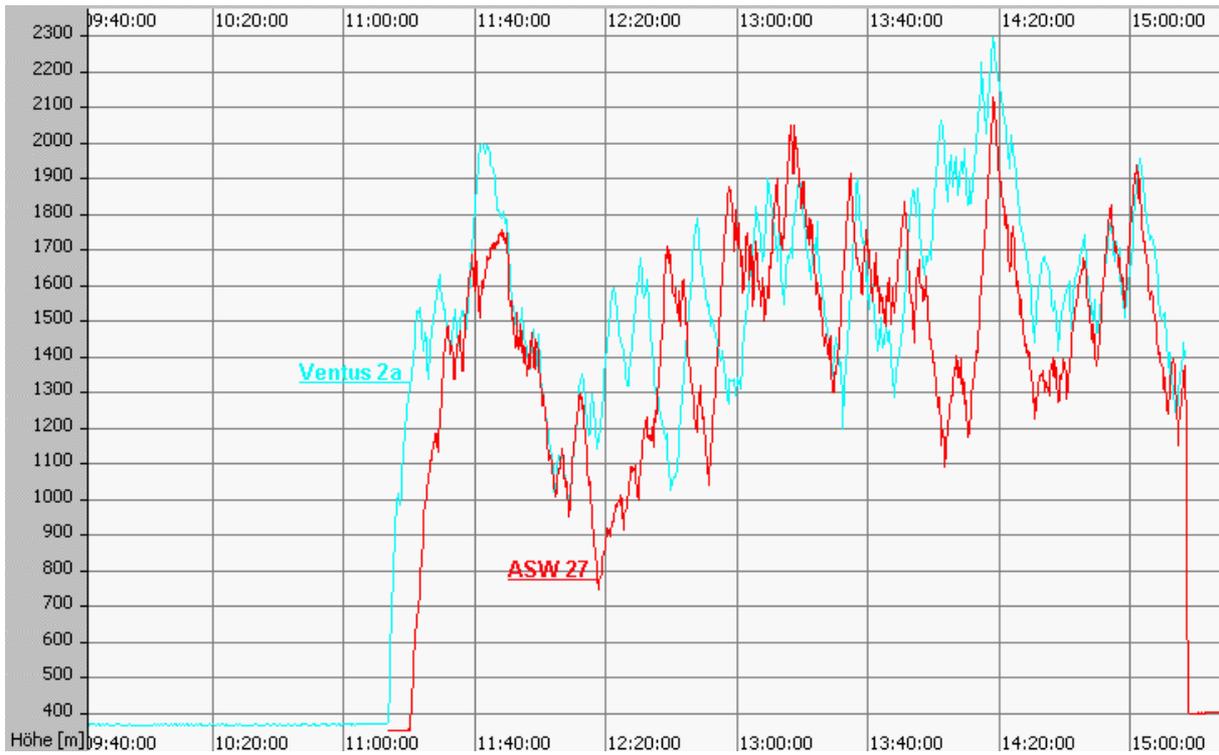
Flugweg- und Barogrammдарstellung für ASW 27 und Ventus 2a

Beide Segelflugzeuge flogen die Streckenflugaufgabe im Teamflug. (Anlage 1) Konsequenterweise wurde dabei versucht, zwischen den Segelflugzeugen keine größeren Abstände in Flughöhe und Flugwegauswahl zuzulassen.

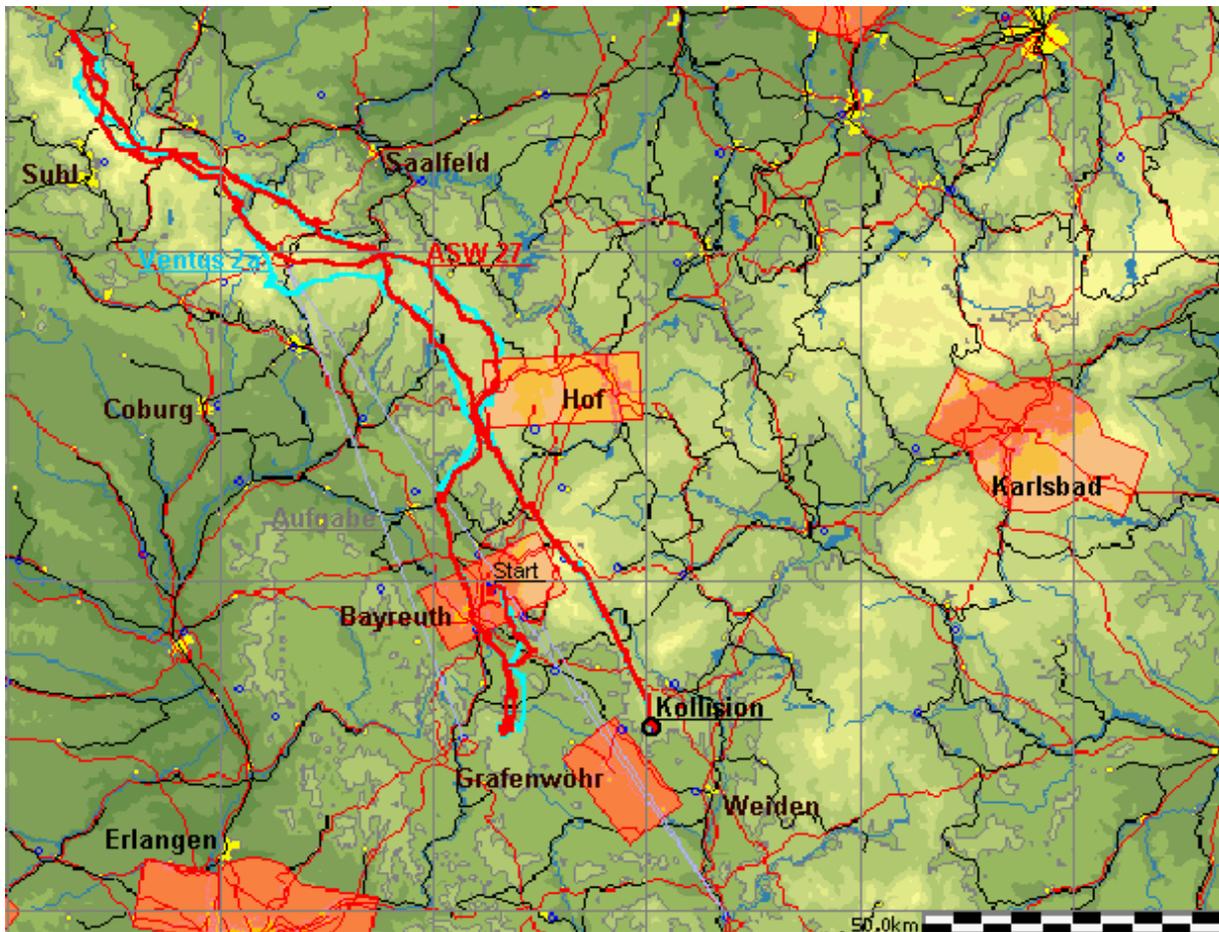
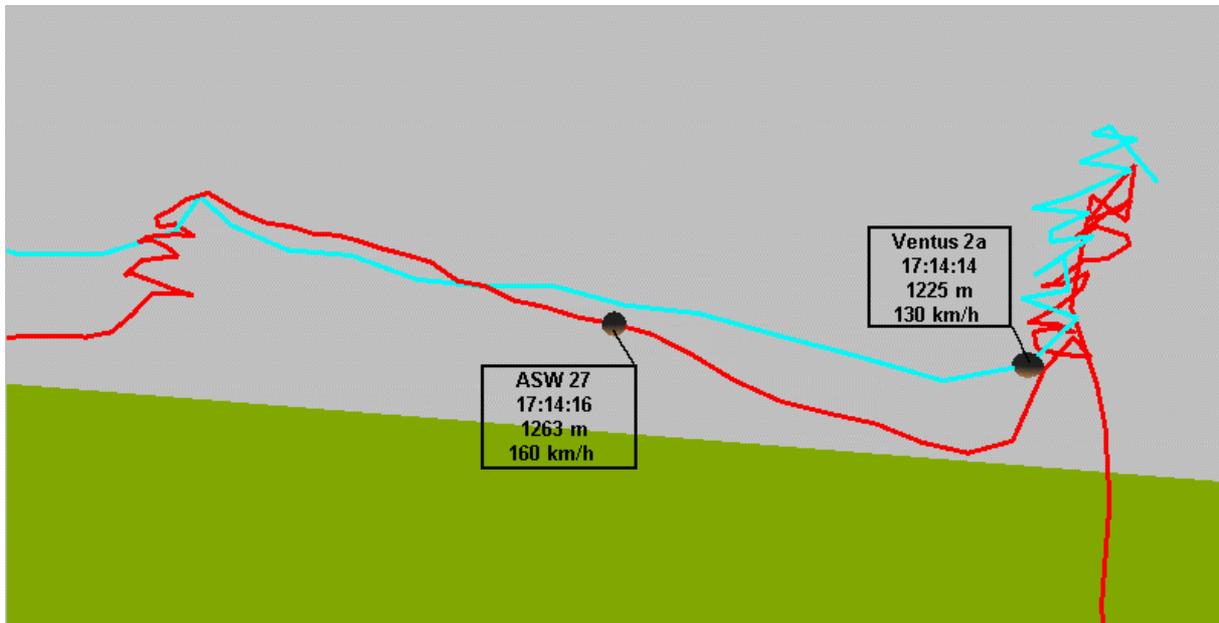
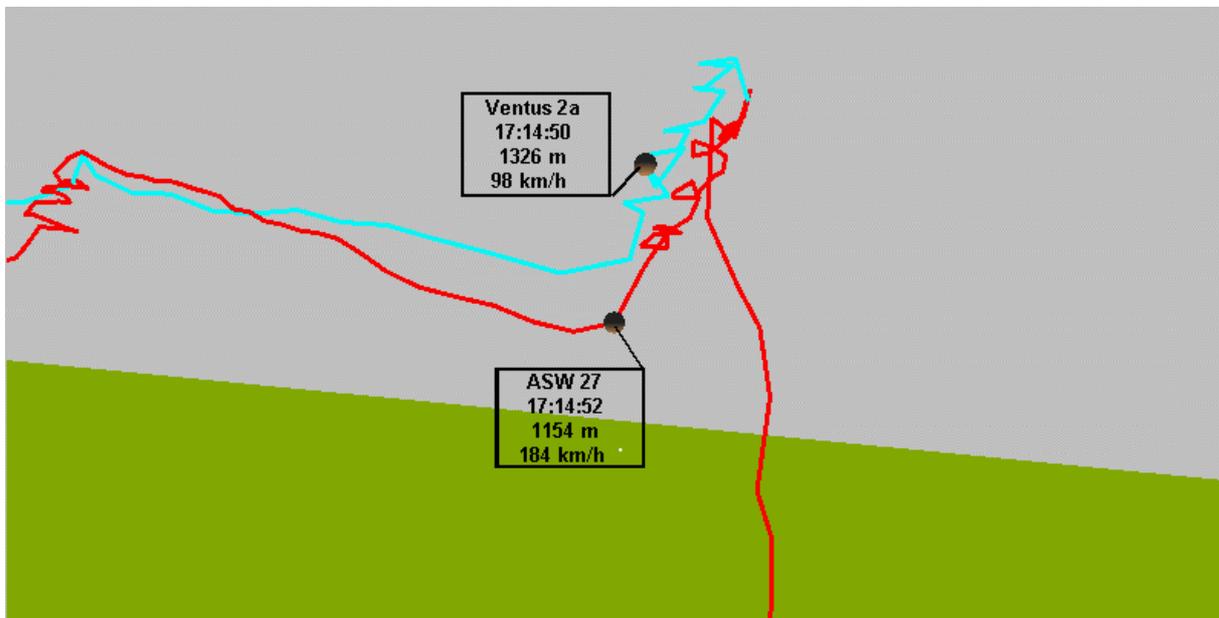
Flugwegdarstellung für Ventus 2a und ASW 27

Ca. 17:14:14 Uhr begann in 1225 m der Ventus 2a ca. 4 km östlich Pressath im letzten Aufwind mit rechter Drehrichtung zu kreisen. Ca. 17:14:52 Uhr erreichte die ASW 27 den gleichen Aufwind und begann aus einer Flughöhe von ca. 1154 m ebenfalls mit rechter Drehrichtung zu kreisen. (Anlage 2)

Im letzten Aufwindbereich, in dem gemeinsam Flughöhe gewonnen wurde, ist zuerst der Ventus 2a eingeflogen und 38 Sekunden später folgte die ASW 27. (Anlage 2)

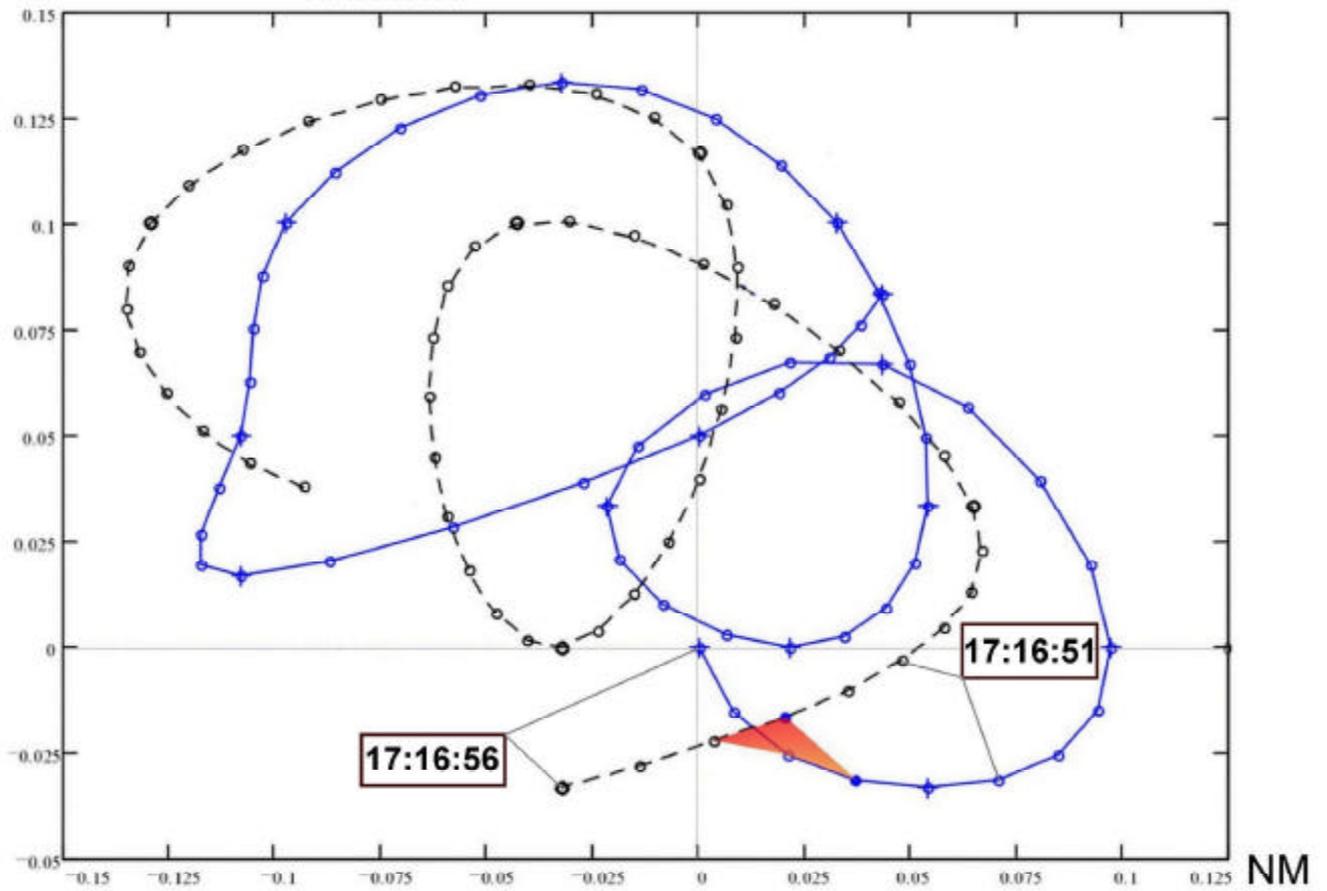
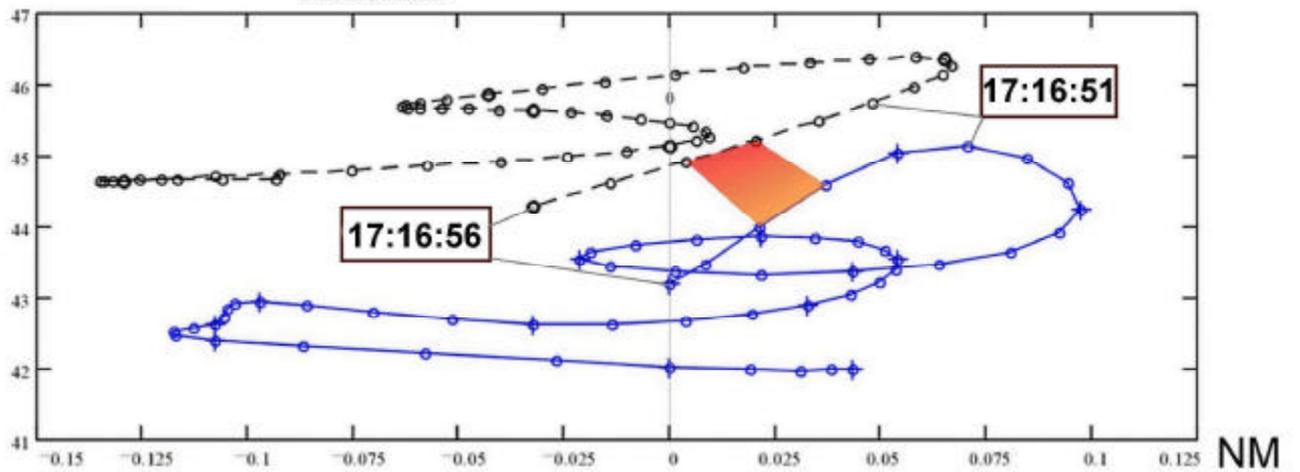
Beide Segelflugzeuge kreisten in gleicher Drehrichtung nach rechts. Es befanden sich keine weiteren Segelflugzeuge in diesem Aufwindbereich. Mit Steigwerten zwischen 1-2 m/s gelangten beide Segelflugzeuge in ca. 1400 m MSL. Nach Auswertung der Flugwegaufzeichnungen befanden sich ca. 17:16:53 Uhr beide Segelflugzeuge kurzzeitig in gleicher Flughöhe. Der räumliche Abstand zueinander hatte sich dabei verringert und die Flugbahnen der Segelflugzeuge kreuzten sich in einem Winkel von ca. 45-50°. Die Annäherung der ASW 27 an den Ventus 2a erfolgte von hinten links aus einer etwas tieferen Position, mit rechts drehender Kreisflugbewegung. Der Ventus 2a befand sich während der Annäherung ebenfalls in rechts kreisender Drehbewegung und zeigte eine Verringerung der Flughöhe im zweiten Teil seines letzten Kreises (Anlage 3).

Nach Auswertung der Messwerte der GPS-Geräte ergibt sich für den Ventus 2a zur Zeit der Annäherung eine Position rechts vor der ASW 27. Aufgrund seiner Position und seiner Flugbewegung im zweiten Teil des letzten Kreises war ein Sichtkontakt vom Segelflugzeugführer des Ventus 2a zum anderen Segelflugzeug nicht möglich.

■ Kollisionsbereich 17:16:53 - 17:16:54 MESZ
