Untersuchungsbericht

CX003-0/01
März 2002

Art des Ereignisses:	Unfall
Datum:	08. März 2001
Ort:	Hamburg
Luftfahrzeug:	Flugzeug
Hersteller / Muster:	Cessna / 525 Citation Jet
Personenschaden:	ohne Verletzte
Sachschaden:	Luftfahrzeug schwer beschädigt
Drittschaden:	eine Begrenzungsleuchte zerstört

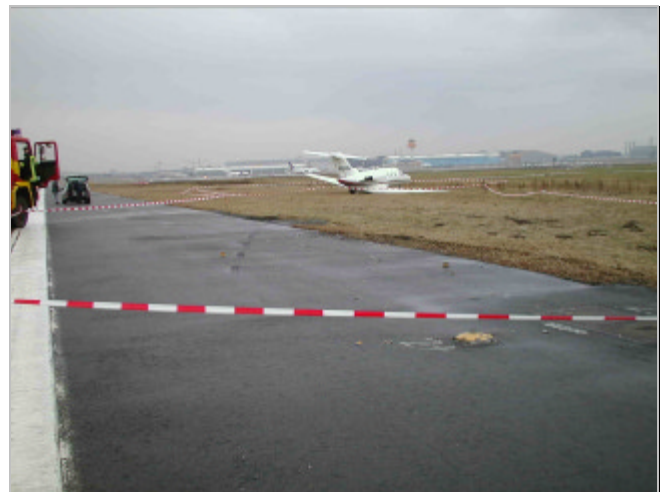
Um ca. 21:20 MEZ erfolgte der Endanflug des *Citation Jet* auf die Piste 15. Das Flugzeug setzte, laut Aussage des Piloten, normal auf, wobei das Fahrwerk auf der rechten Seite sofort nachgab. Durch Gegensteuern gelang es dem Flugzeugführer, die Bodenberührung des rechten Flügels hinauszuzögern und den *Citation Jet* danach noch über eine Strecke von mehr als 1 000 m auf der Bahn zu halten. Schließlich kam das Flugzeug 30 m rechts neben der Piste 15 und rund 300 m vor der Kreuzung mit der Piste 23 zum Stillstand.

Die rechte Tragfläche des Flugzeuges ruhte auf dem Boden. Ihre Unterseite wies zum Flügelende hin flächige Abschürfungen auf und unterhalb des Rumpfes eine tiefe Einprägung, die von der Begrenzungsleuchte herrührte. Die Kniegelenke der rechten Landeklappen waren aufgerieben worden. Beide Landeklappen befanden sich im eingefahrenen Zustand.

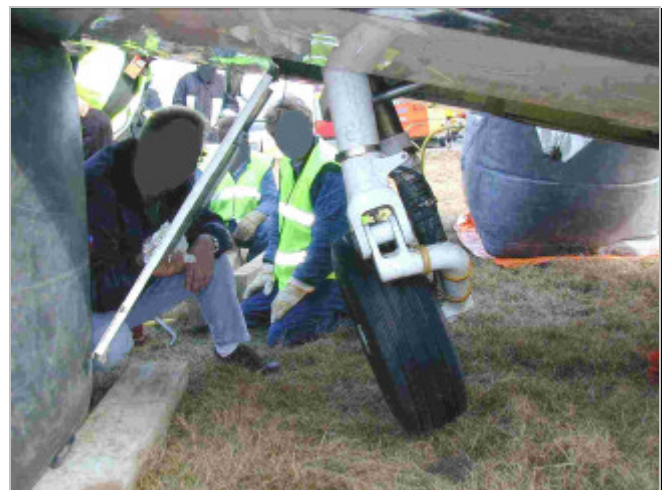
Nach Einschalten der Spannungsversorgung (*battery ON*) leuchteten die Zustandsanzeigen für das Fahrwerk GEAR UNLOCKED (rot), NOSE (grün) und LH (grün); RH (grün) blieb dunkel. Auf der Anzeigentafel (*annunciator panel*) leuchteten u.a. die Warnanzeigen für die Hydraulik HYD FLOW LOW (orange), LH (orange) und RH (orange). Beim Anlassen (*motoring*) des linken Triebwerkes erlosch LH *hyd flow low* (orange). Die Luftbremsen (*speed brakes*) und die Landeklappen (*flaps*) funktionierten beim Betätigen ihrer Bedienelemente nicht.

Der im Rumpheck eingebaute Vorratsbehälter für die Hydraulikflüssigkeit war reichlich gefüllt.

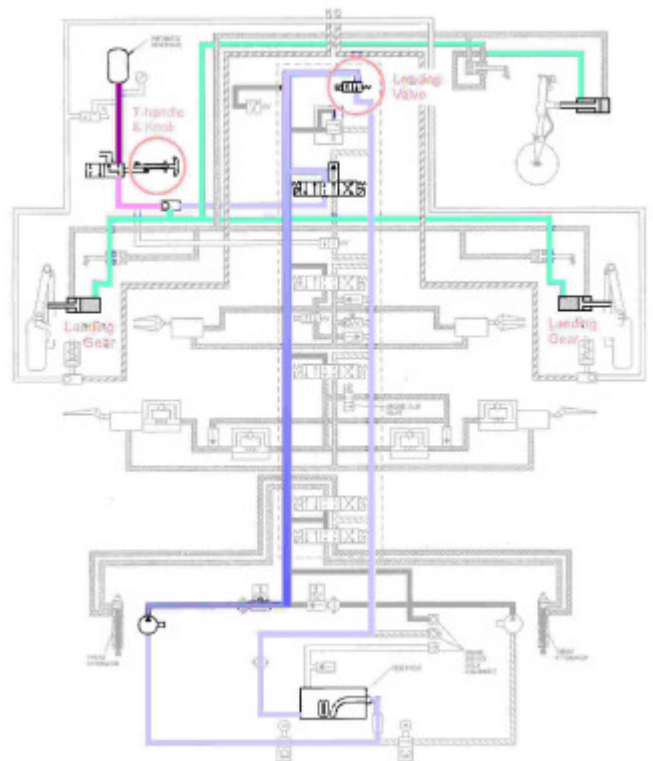
Die Fehlersuche am Hydrauliksystem führte hin auf einen Ausfall des Ventils P/N 9912423-22, S/N 262 (*hydraulic power – solenoid loading valve*). Dieses Ventil schließt die Rückleitung zum Vorratsbehälter und sorgt dadurch für Arbeitsdruck, den die Systeme Fahrwerk, Landeklappen und *speed brakes* benötigen.

Im Zylinder des defekten Ventils war ein loses metallenes Sieb zu erkennen, das zwischen Stirnkante des Kolbens und Innenbund des Zylinders steckte.

Das aus seinem Sitz herausgelöste Sieb (*filter screen*) blockierte das Ventil P/N 9912423-22 (*solenoid loading valve*) im geöffneten Zustand. Dies erklärt den Totalausfall des Hydrauliksystems.

Nachdem das Ventil S/N 262 durch ein anderes (derselben Baureihe) ersetzt wurde, arbeitete die hydraulische Anlage ordnungsgemäß.

Der Hersteller des Flugzeuges legte der BFU ein *Service Bulletin* SB 525-29-10 vom 09.02.2001 vor, das am Unfalltag dem deutschen LTB noch nicht bekannt war. Darin wird ein Austausch aller Ventile der Ausführung P/N 9912423-22 gegen eine neue Version -39 empfohlen (*compliance recommended*). Für die Umrüstung der rund 400 Flugzeuge veranschlagte *Cessna* eine Zeitspanne von drei Jahren.

Bei der neuen Ausführung des Ventils wurde auf das metallene Sieb (*filter screen*) verzichtet; die Spule und die Rückstellfeder wurden verstärkt.
