Untersuchungsbericht

CX010-0/01
Juni 2003

Art des Ereignisses:	Unfall
Datum:	11. August 2001
Ort:	Michelstadt/Odenwald
Luftfahrzeug:	Flugzeug
Hersteller / Muster:	B.Shively / Fokker DR1
Personenschaden:	Pilot tödlich verletzt
Sachschaden:	Luftfahrzeug zerstört
Drittschaden:	leichter Flurschaden
Informationsquelle:	Untersuchung durch BFU

Anlagen zum Unfall CX010-0/01

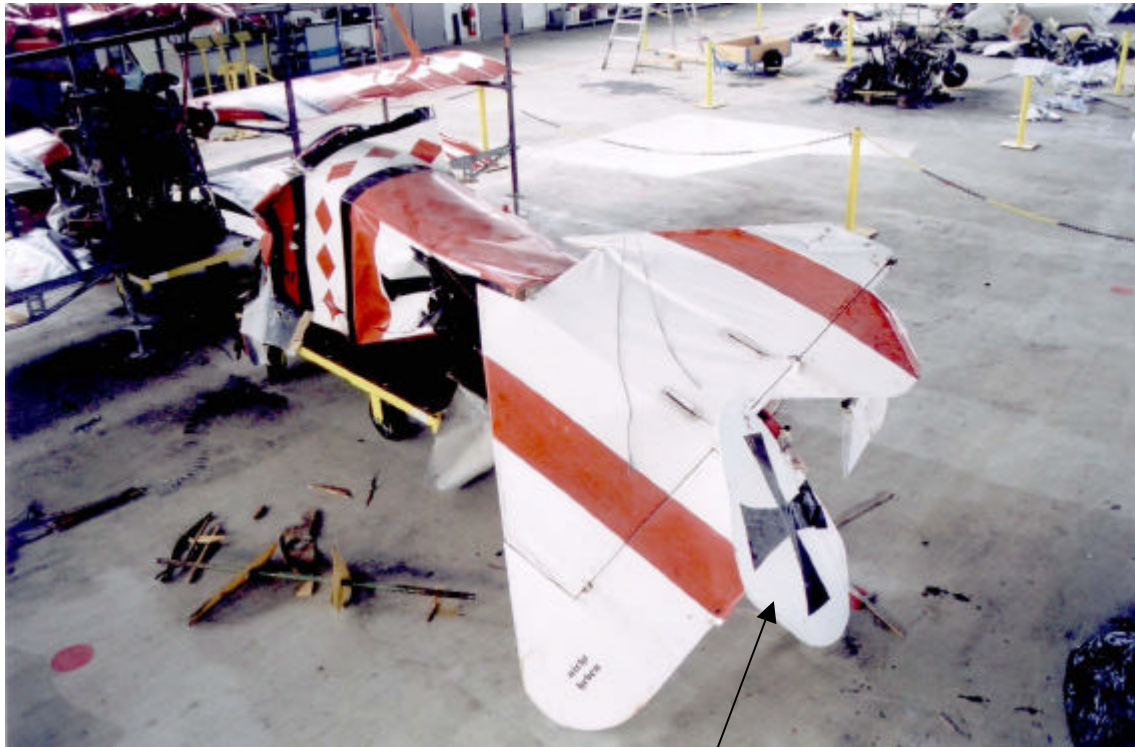
Das Seitenleitwerk wurde von einem Sachverständigen begutachtet. Hierbei stellte sich heraus, dass der Nasenholm oberhalb des Befestigungsbeschlages bis zu 40% des Querschnittes durch Dauerbruch geschwächt war. Die beiden Risse waren von außen nicht erkennbar, da sie vom Bespannstoff teilweise überdeckt wurden.

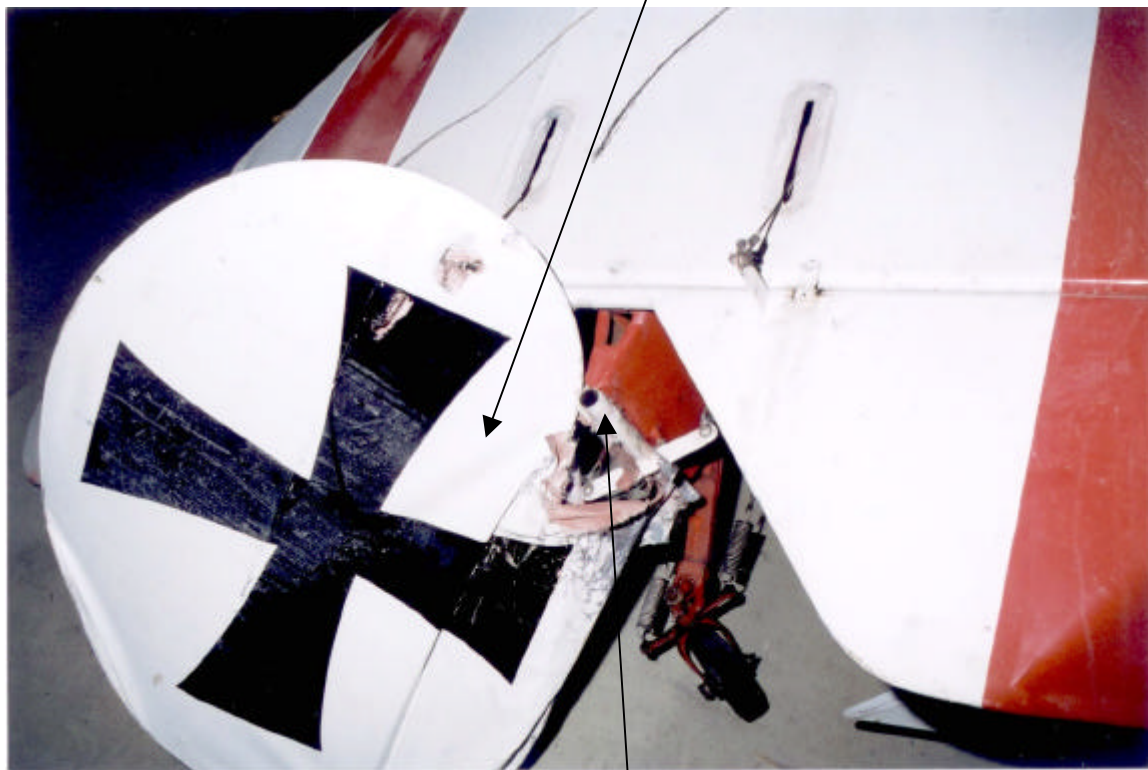
Die Rumpfleitwerke eines einmotorigen Flugzeuges liegen naturgemäß innerhalb des Propellerstrahls und sind deshalb starken Vibrationen ausgesetzt. Dieses ist insbesondere bei bespannten Leitwerksflächen der Fall. Auf Grund eines Festigkeitssprungs im Bereich oberhalb des angeschweißten Beschlages und der Vibrationen konnten im Laufe der Zeit Schwingungsbrüche entstehen. Neue Schwingungsbrüche sind durch das Überfliegen der geparkten Flugzeuge durch den Hubschrauber nicht entstanden. Möglicherweise hat aber das wiederholte Anschlagen des Seitenleitwerks zur weiteren Schwächung der Bruchstelle infolge eines Gewaltbruches geführt und somit das Abbrechen des gesamten Seitenleitwerks beschleunigt. Durch die am Seitenleitwerk während des Flugs wirkenden Luftkräfte brach dann das Leitwerk ab. Ohne Seitenleitwerk ist die Richtungsstabilität eines Flugzeuges nicht mehr gegeben. Eine Einschränkung der Längsstabilität dürfte dadurch eingetreten sein, dass sich das abgebrochene Seitenleitwerk auf das Höhenruder gelegt hatte.

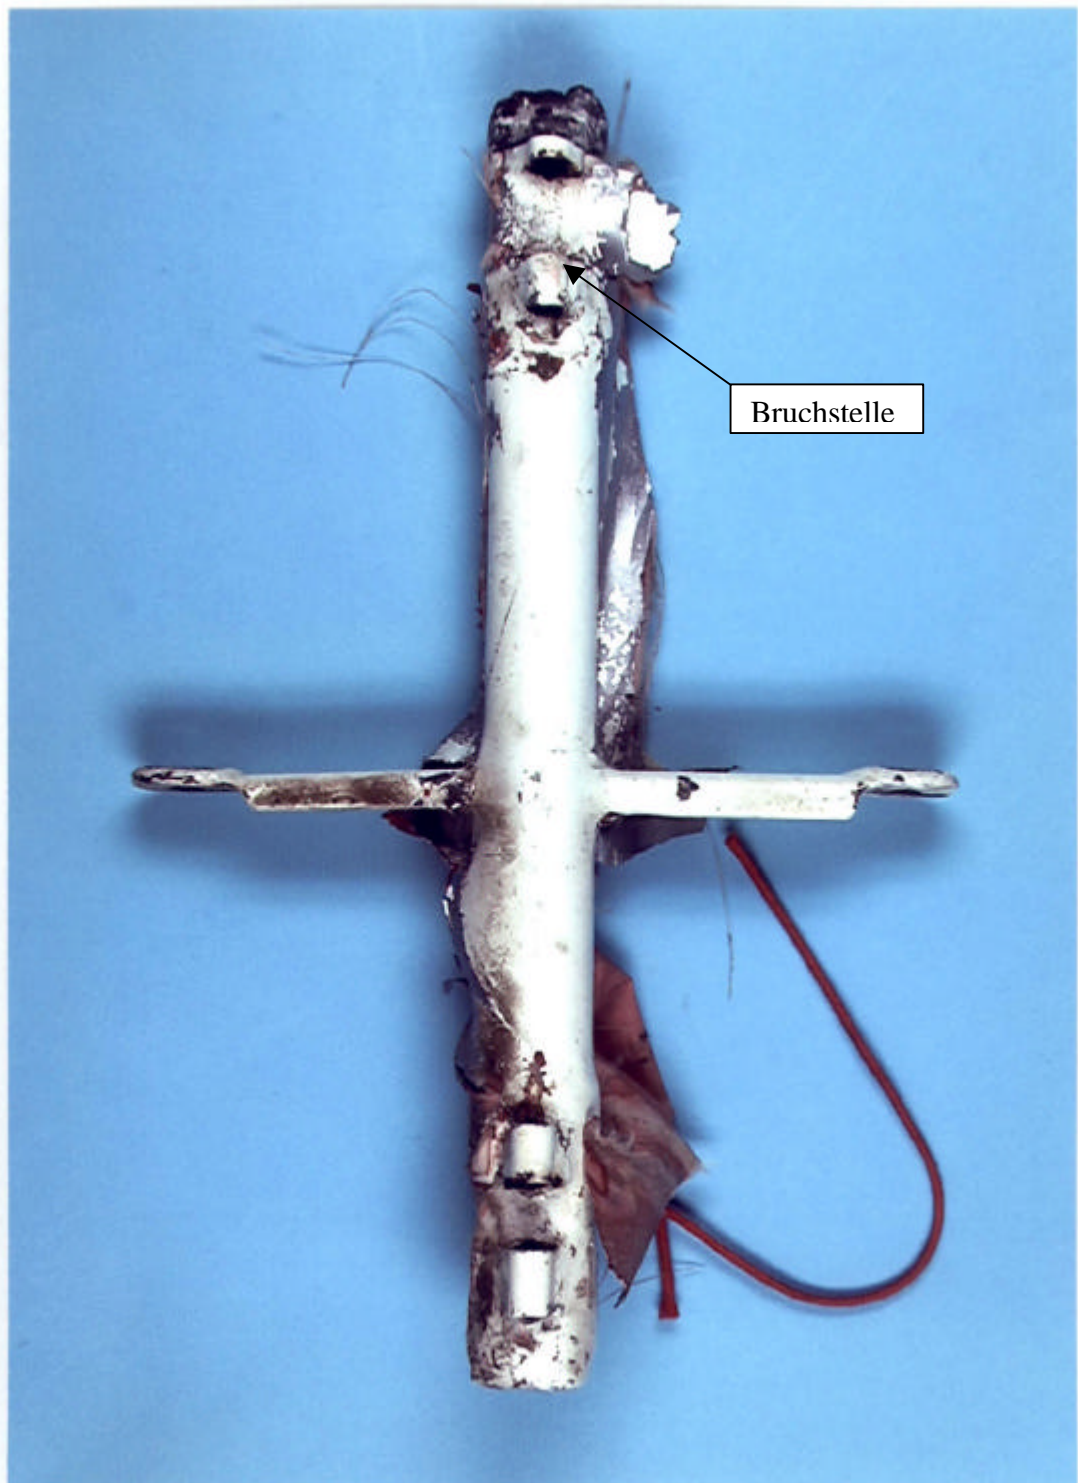
Anlenkgestänge des Seitenleitwerkes. Aufgeschweißte Ösen zur Aufnahme der Schwenkachse. Bruchstelle des Hauptrohres oben. Durchmesser des Hauptrohres 25,5 mm.

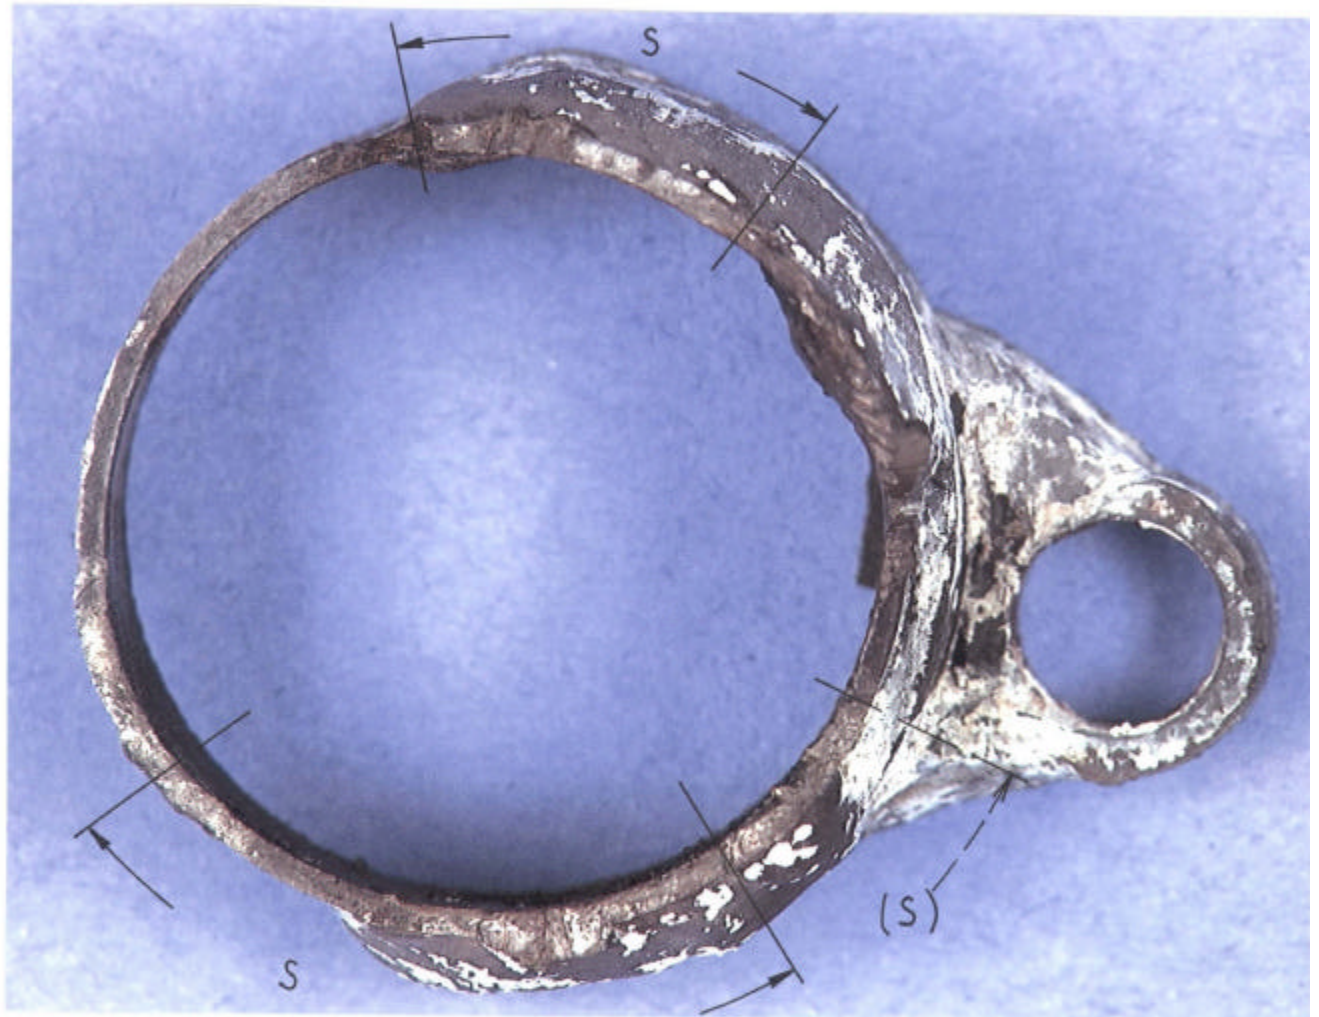
Der Unfall ist dadurch entstanden, dass infolge eines Schwingungsbruches das Seitenleitwerk im Fluge abbrach und das Flugzeug für den Piloten nicht mehr steuerbar war.

Bruchfläche des Hauptrohres nach Desoxidation.
 Ausdehnung der beiden Schwingungsrisse "S" markiert.
 Durchmesser 25,5 mm, Wanddicke 1mm.
