Untersuchungsbericht

1X002-0/02
Oktober 2003

Art des Ereignisses:	Unfall
Datum:	14. September 2002
Ort:	München
Luftfahrzeug:	Verkehrsflugzeug
Hersteller / Muster:	Canadair / CL-600
Personenschaden:	ohne Verletzte
Sachschaden:	Luftfahrzeug schwer beschädigt
Drittschaden:	keiner
Informationsquelle:	Untersuchung durch BFU

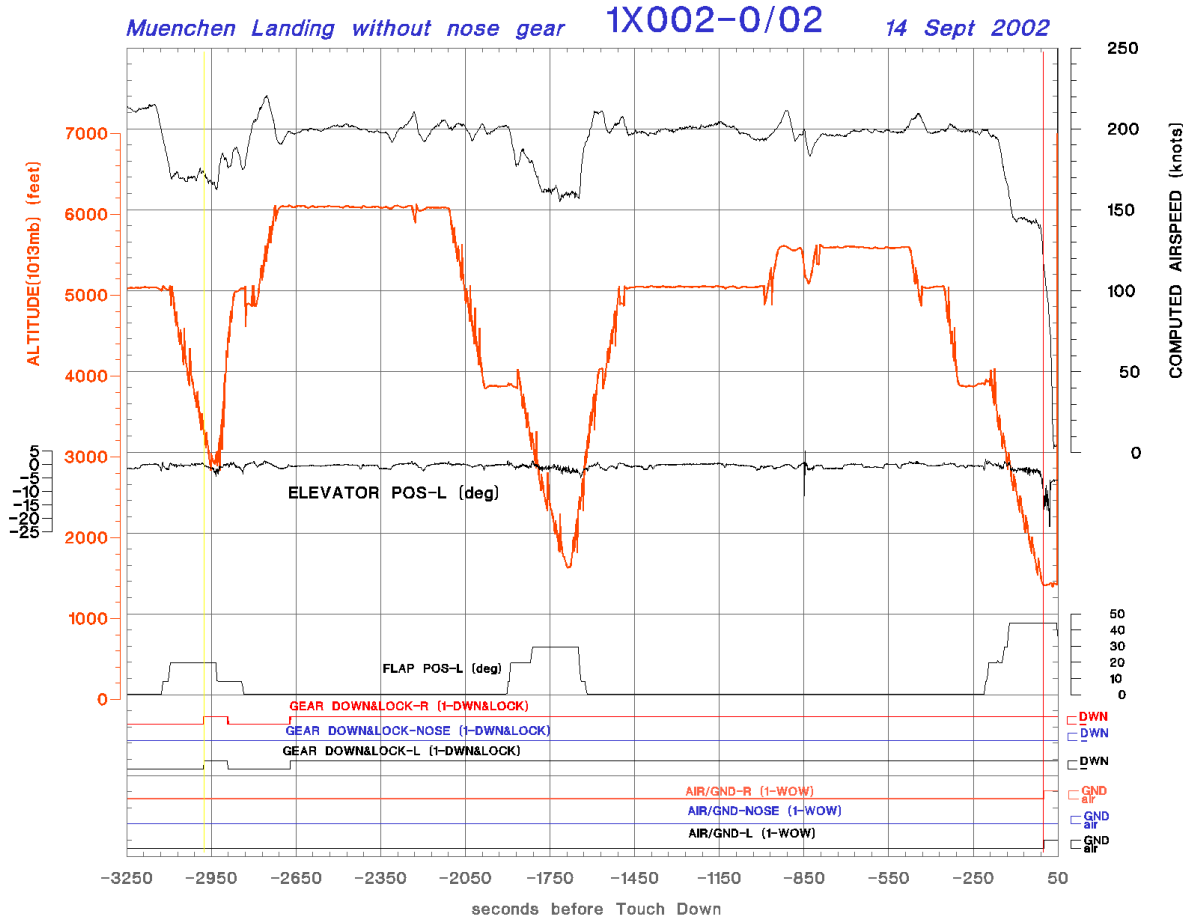
Anlage 1

Der Ausschnitt zeigt die Landung mit den für diese Phase relevanten Parameter (Anlage 1). Die Aufzeichnung des FDR bestätigte die Fahrwerksfehlfunktion.
