Untersuchungsbericht

3X029-0/02
Oktober 2003

Art des Ereignisses:	Unfall
Datum:	28. März 2002
Ort:	Ramstein
Luftfahrzeug:	Flugzeug
Hersteller / Muster:	Piper / PA-32R-301T
Personenschaden:	Fluggast tödlich verletzt, Luftfahrzeugführer schwer verletzt
Sachschaden:	Luftfahrzeug zerstört
Drittschaden:	Flugplatzanlagen
Informationsquelle:	Untersuchung durch BFU

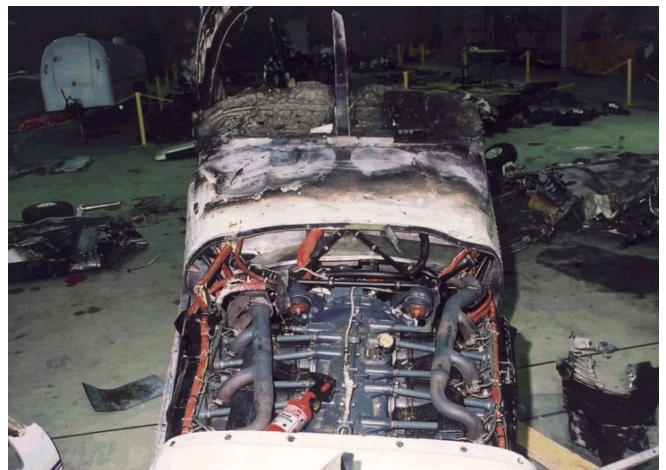
Das Flugzeugwrack wurde zur weiteren Untersuchung zur BFU nach Braunschweig transportiert und gemeinsam mit Brandexperten des Landeskriminalamtes Niedersachsen untersucht. Dabei wurde festgestellt, dass der Flugzeugrumpf im Bereich oberhalb des vorderen Gepäckraumes Spuren massiver thermischer Belastungen aufwies. Die Lackierung war verbrannt und das Aluminiumblech vor der rechten Seite der Windschutzscheibe war teilweise geschmolzen. Die Windschutzscheibe selbst war geschmolzen und lag auf dem Instrumentenbrett auf.

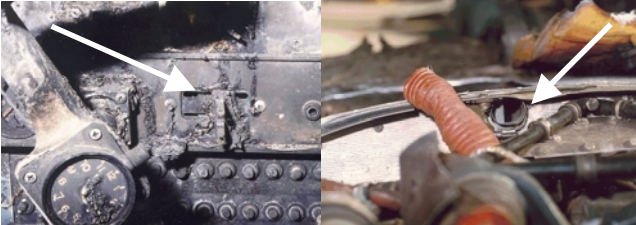
Auf der Innenseite des Rumpfblechs oberhalb des Gepäckraumes sowie an dem dort verlegten Isoliermaterial wurden thermisch bedingte Veränderungen festgestellt. Das Gewebematerial des auf der rechten Rumpfseite verlaufenden, vom Brandspant zum Instrumentenbrett führenden Heizungsschlauchs war durch Hitzeeinwirkung weitgehend zersetzt.

Die im Cockpit neben dem rechten Steuerhorn eingebauten beiden Heizungsbedienhebel sowie die dazugehörigen Schieber am Brandspant für die Regelung der Warmluftzufuhr zur Windschutzscheibe (im Flughandbuch als Scheibenenteisung bezeichnet) und am Luftkasten (Kabinenheizung) befanden sich in mittlerer Stellung.

Nach Zerstörung des Verbindungsschlauches der Heizung im Motorraum waren heiße Brandgase durch den halb geöffneten Schieber der Heizungsregelung in den Zuleitungsschlauch der Luftaustrittsdüsen am Instrumentenbrett gelangt. Es ist davon auszugehen, dass ein frühzeitiges Schließen der Heizungsregler mit hoher Wahrscheinlichkeit das Schmelzen der Windschutzscheibe und ein Eindringen der Flammen und des Rauchs in die Kabine verhindert hätte.

das Eindringen von Flammen und Rauch in die Kabine und das Schmelzen der Windschutzscheibe aufgrund der nicht geschlossenen Heizungsregler und

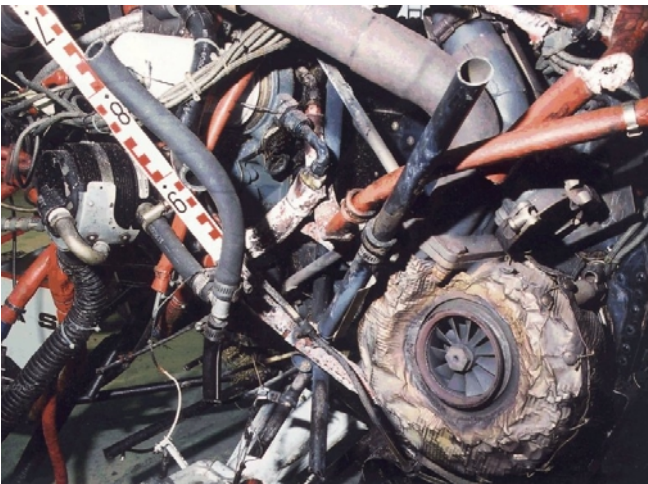
Das Triebwerk des Luftfahrzeuges wies auf der rechten hinteren Seite in einem Radius von ca. 30 cm um den Abgasturbolader thermisch bedingte Veränderungen an dem Motorträger, den Schlauchleitungen und am Brandspant auf.

Auf der Isolierung mehrerer Öldruckleitungen in diesem Bereich, sowie an dem durch Brandeinwirkung beschädigten Verbindungsschlauch zwischen Wärmetauscher und Brandspant, befanden sich weißliche Schmauchanhaftungen als Folge des bei der thermischen Zersetzung des Materials entstandenen Siliziumdioxids.

Auf dem Abdeckblech zwischen dem Geräteträger im Bereich des Ölfilters und dem Turbolader wurden leichte Ölantragungen, Schmauch und thermisch bedingte Veränderungen vorgefunden. Eine Druckprüfung des Geräteträgers insgesamt zur Überprüfung im Hinblick auf eine Öl-Undichtigkeit der Verschraubungen war nicht möglich. Die einzeln überprüften Ölleitungen wiesen keine Undichtigkeiten auf. Lediglich eine über den Hitzeschild des Turboladers geführte Ladedruckleitung war thermisch bedingt

Das Triebwerk wies lediglich hinten rechts im Bereich des Abgasturboladers und des Wärmetauschers Brandschäden bzw. Spuren thermischer Belastungen auf. Brennbar Materialen waren in diesem Bereich nicht eingebaut. Als Brennmaterial kam lediglich Öl aus den Motoröl/Turboladerkreisläufen in Betracht. An den im Brandausbruchbereich verlegten Öldruckleitungen wurden keine Beschädigungen/Undichtigkeiten

einen Brand im Triebwerksraum, wahrscheinlich ausgelöst durch eine Öl-Undichtigkeit im Bereich des Geräteträgers und Entzündung am Turbolader,

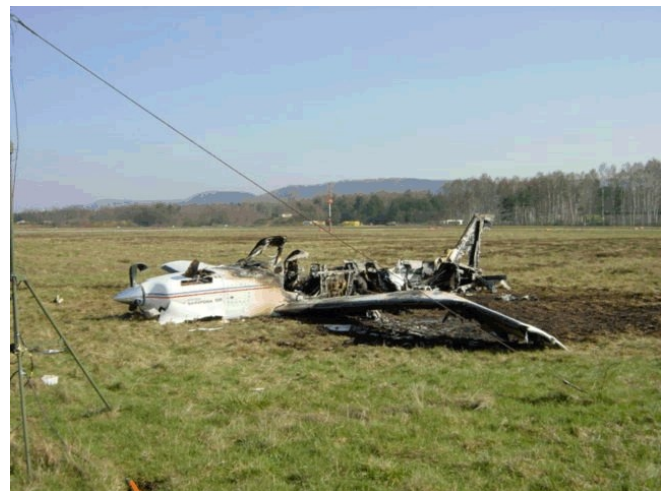
Durch den Aufschlagbrand war der Luftfahrzeugrumpf bis zum Leitwerk sowie große Teile des Tragwerkes zerstört worden. Aufgrund der östlichen Windrichtung waren die Brandschäden auf der linken Seite des in nördliche Richtung zum Stillstand gekommenen Flugzeuges ausgeprägter als auf der rechten Seite.
