# Untersuchungsbericht

5X011-0/02  
August 2004

Art des Ereignisses:	schwere Störung
Datum:	03. Dezember 2002
Ort:	nahe München
Luftfahrzeug:	Verkehrsflugzeug
Hersteller / Muster:	Airbus Industrie / A300-600
Personenschaden:	Flugbegleiterin leicht verletzt
Sachschaden:	Luftfahrzeug nicht beschädigt
Drittschaden:	keiner
Informationsquelle:	Untersuchung durch BFU

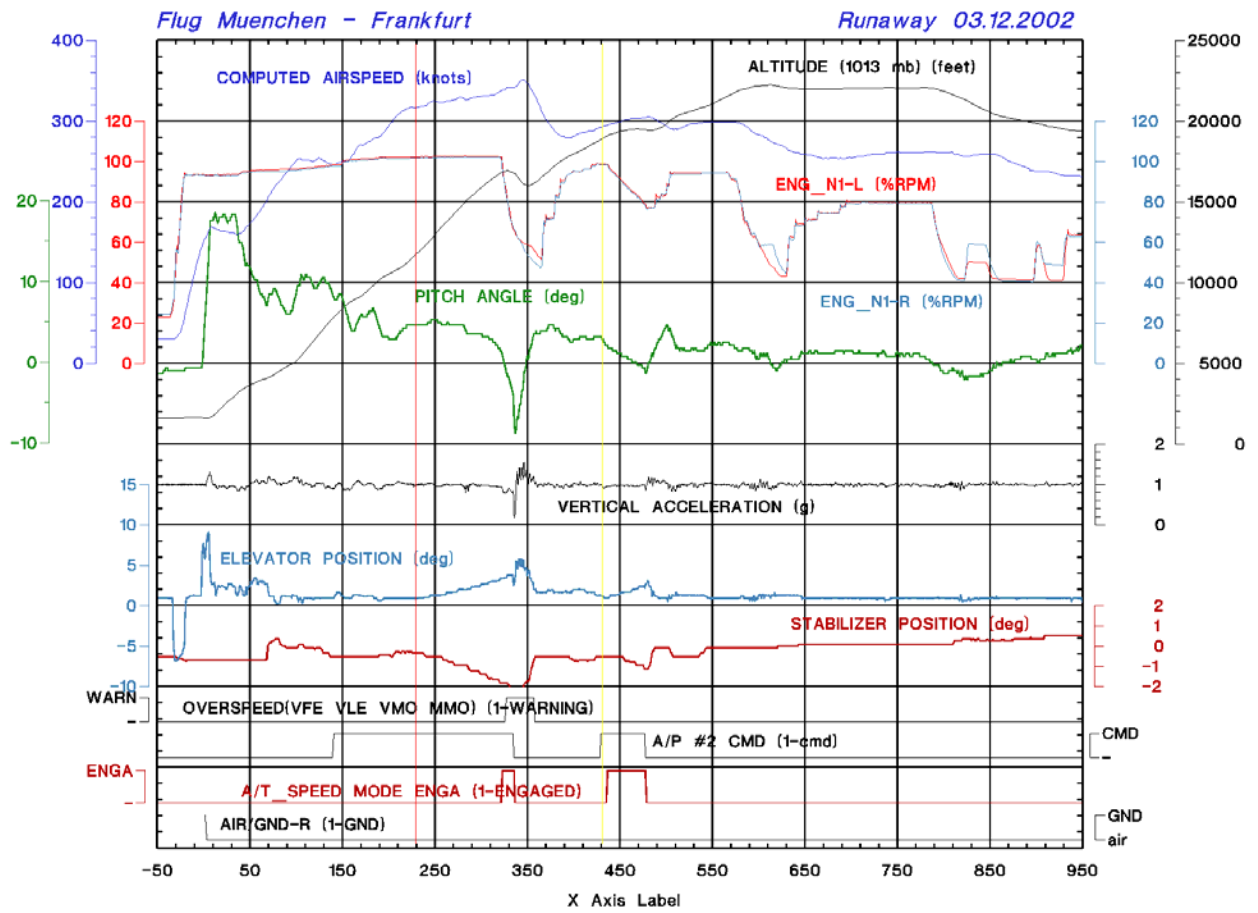
Flugdatenauszug des Ereignisses

Den Aufzeichnungen vom 03.12.2002 war zu entnehmen, dass mit eingeschaltetem AP1 der Flug von Frankfurt nach München störungsfrei verlief. Erst auf dem Rückflug nach Frankfurt, bei dem der AP 2 eingeschaltet war, kam es im Steigflug in einer Flughöhe von ca. 17 000 ft zur Positionsänderung des THS. Der THS bewegte sich kontinuierlich mit 0,01 %/s in Richtung „Flugzeugnase senken“. Zeitgleich schlug in entgegengesetzter Richtung das Höhenruder aus.

60 s nach Beginn der Positionsänderung senkte sich die Flugzeugnase, die Steigrate nahm ab und die Fluggeschwindigkeit vergrößerte sich. Nach weiteren 20 s reduzierte sich der Schub beider Triebwerke, wodurch sich verstärkt die Flugzeugnase absenkte. Als nach weiteren ca. 20 s der AP 2 abgeschaltet wurde, verstärkte sich die Absenkung der Flugzeugnase nochmals. Der Höhenruderausschlag war kurzzeitig zurückgegangen, während die erreichte Einstellung des THS von 2,5° bestehen blieb.

10 s nach Abschalten des AP hatte der THS wieder nahezu seine Neutralstellung erreicht. Bis das Flugzeug sich wieder im Steigflug befand, war es zu einem Höhenverlust von 1000 ft gekommen, die Fluggeschwindigkeit hatte einen Maximalwert von KIAS 351 erreicht und es waren Vertikalbeschleunigungen von 0,2 g bis 1,5 g aufgetreten.
