Untersuchungsbericht

3X086-0/03
April 2004

Art des Ereignisses:	Unfall
Datum:	01. Juni 2003
Ort:	Dorfen (Bayern)
Luftfahrzeug:	Heißluftballon
Hersteller / Muster:	Schröder / Fire G
Personenschaden:	3 Personen schwer verletzt, 3 Personen leicht verletzt
Sachschaden:	Luftfahrzeug zerstört
Drittsschaden:	leichter Flurschaden
Informationsquelle:	Untersuchung durch BFU

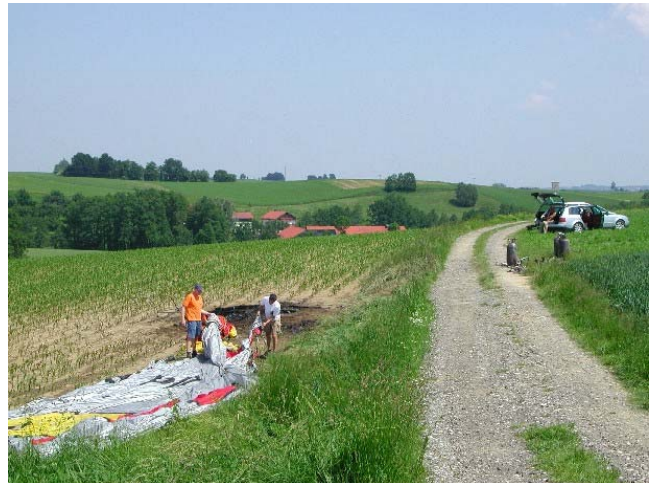
rechten Rand eines schmalen, annähernd parallel zur Fahrtrichtung verlaufenden unbefestigten Weges setzte der Ballonkorb mit geringer Sinkrate und quer zur Landerichtung ausgerichtetem Ballonkorb auf. Durch die rechts des Weges abfallende Böschung bekam der Ballonkorb nur mit dem linken Drittel seiner Ballonkorbbreite Bodenkontakt. Dadurch wurde der Ballonkorb einseitig abgebremst und es kam im weiteren Verlauf der Vorwärtsbewegung zu einer Linksdrehung des Korbes um ca. 90°. Am Fuße der Böschungskante, ca. 32 m nach dem ersten Bodenkontakt, kippte der Ballonkorb mit der schmalen Seite voran um und stellte sich dabei hochkant auf.

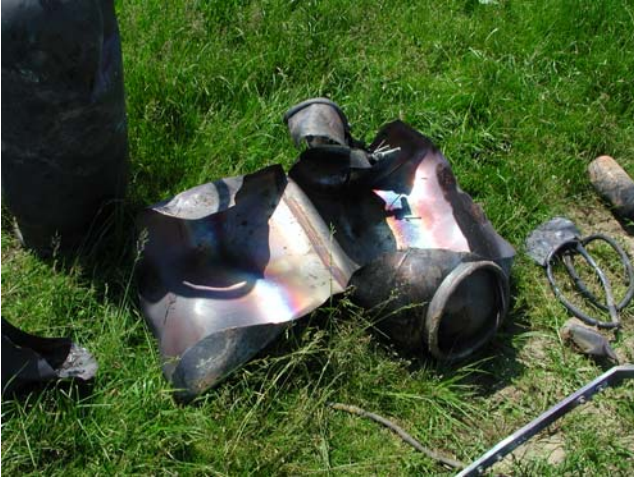
Beim weiteren Entleeren und Ablegen der Ballonhülle kippte der Ballonkorb weiter bis auf die Brenneranlage und alle Insassen waren nun vom Ballonkorb eingeschlossen. In dieser Lage entstand unter dem Ballonkorb durch austretendes Propangas, welches sich entzündete, ein Feuer im Bereich der Brenneranlage. Dabei wurden 5 Passagiere und die Ballonführerin verletzt. Es gelang den Insassen sich selbst aus dem umgestürzten Ballonkorb zu befreien und den bren-

nenden Unfallbereich zu verlassen. Die fortwährende Brandeinwirkung zerstörte nachfolgend das Luftfahrzeug und zwei Gasbehälter explodierten während des Brandverlaufs.

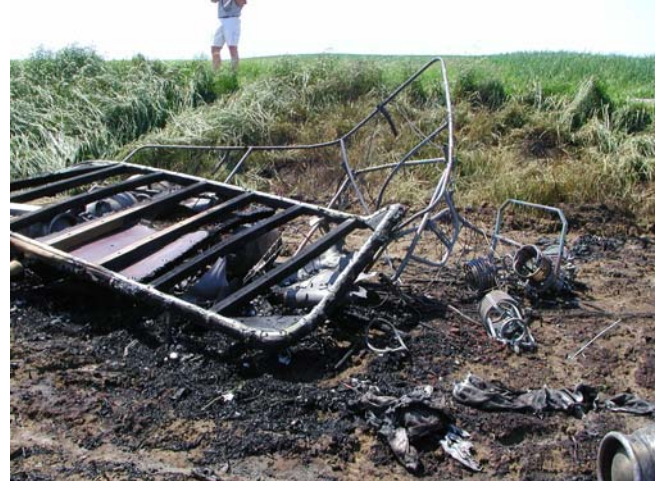
Der Spurenverlauf an der Unfallstelle zeigte, dass der Heißluftballon in der Landeanfahrt mit geringer Sinkgeschwindigkeit aufsetzte und von der ersten Bodenberührung bis zur Endlage ca. 32 m zurücklegte. Nach der Drehung des Ballonkorbes wurde dieser durch die sich entleerende Ballonhülle über die Schmalseite umgekippt.

Beim weiteren Umkippen unterhalb der Böschungskante prallte die Brenneranlage mit großer Wucht auf den Boden und alle Insassen des Ballonkorbes waren dadurch vom Ballonkorb überdeckt. Es entstand ein Feuer unter dem Ballonkorb und trotz des Einsatzes der Feuerwehr, die nach kurzer Zeit am Unfallort aktiv wurde, konnte ein völliges Abbrennen des Ballonkorbes nicht verhindert werden.

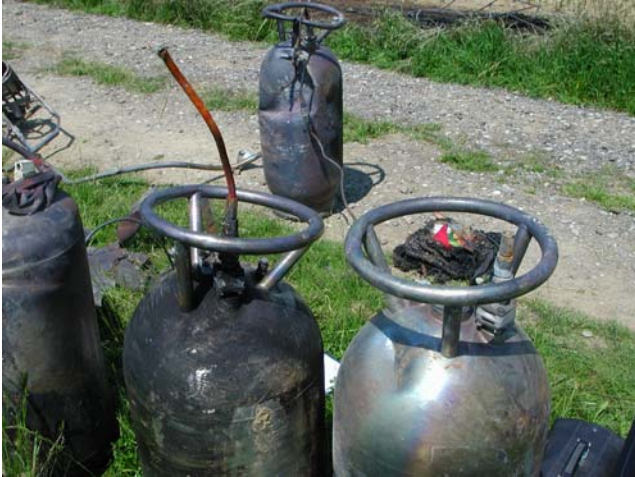
Bei der Brandentwicklung explodierten zwei Propan-gasbehälter aus Edelstahl, trotz Brandbekämpfung und Löschmitteleinsatz. Im Ergebnis der technischen Untersuchung wurde festgestellt, dass die Kugelhähne dieser beiden Behälter geschlossen waren. Die Spuren an diesen Gasbehältern zeigten, dass die noch fast vollen Behälter bei der Brandentwicklung in liegender Position einseitig extrem beflammt worden waren.

Vier weitere Gasbehälter aus Edelstahl brannten aus und bei zwei von diesen Behältern war das Flaschenventil geöffnet. Die Gasbehälter waren untereinander durch eine Ringleitung verbunden.
