Untersuchungsbericht

3X164-0/03
April 2006

Art des Ereignisses:	Unfall
Datum:	25. Juli 2003
Ort:	Heppenheim
Luftfahrzeug:	Segelflugzeug
Hersteller / Muster:	Schempp-Hirth / Duo-Discus
Personenschaden:	ohne Verletzte
Sachschaden:	Luftfahrzeug schwer beschädigt
Drittschaden:	geringer Forstschaden
Informationsquelle:	Untersuchung durch BFU

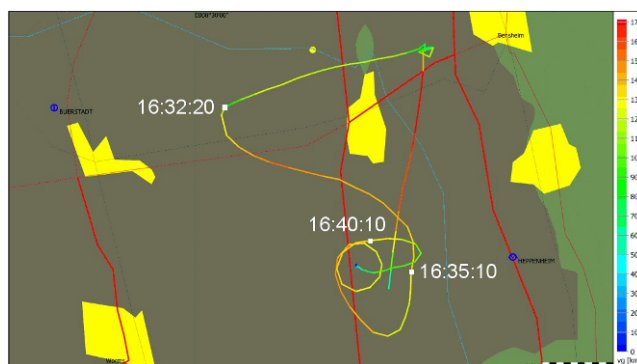
Am Unfalltag um 16:30 Uhr^{*} befand sich der Duo-Discus mit zwei Personen an Bord auf einem Thermiksegelflug in der Umgebung von Heppenheim. Nach Aussage des Piloten und nach Auswertung des mitgeführten GPS-Loggers flog das Segelflugzeug aus einem Thermikkreisflug in einer Höhe von rd. 2 000 m GND ab in Richtung Westen. Diese Phase war gekennzeichnet durch eine gerade Flugbahn (Bild 1) und eine Geschwindigkeit über Grund von höchstens 150 km/h.

Bild 1: Plötzliches Ende des Geradeausflugs bei 16:32:20

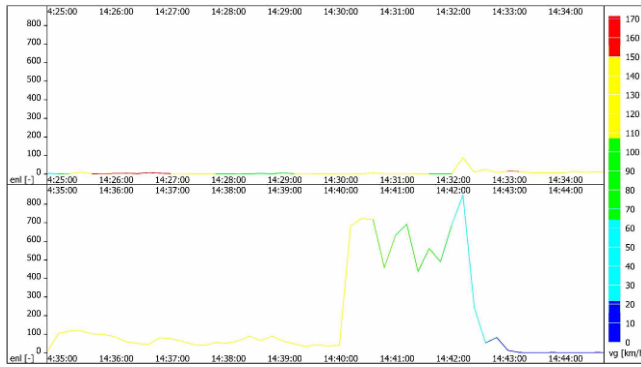
Im Graph der Schall-Parameter sind ab 16:32:20 Uhr sprunghafte Anstiege und verschiedene Niveaus erkennbar (Bild 2).

Bild 2: Sprunghaft hoher Geräuschpegel im Sonagramm

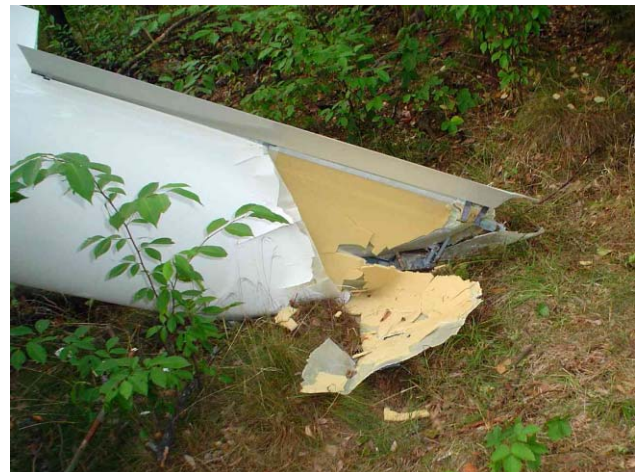
Das Segelflzeug wurde im Stadtwald von Lampertheim gefunden. Der rechte Tragflügel hing im Geäst von Bäumen und der Stummel des linken Flügels auf dem Boden (Bild 3). Der Rumpfbug wies nach unten und die Rumpfröhre nach oben. Das abgebrochene Leitwerk und die Haube befanden sich ebenfalls hier. Das Bruchstück der linken Tragfläche und das linke Querruder wurden etwas vom Hauptwrack entfernt geborgen.

Bild 3: Bruchstelle der linken Tragfläche

Die Bruchstelle der linken Tragfläche ist im Wesentlichen durch den Bruch des Hauptholms 10 cm bis 30 cm außerhalb des Querruderantriebes gekennzeichnet. Die Bruchufer des an der Sandwich-Schale haftenden Unterwurts aus CFK-Gewebe sind etwas

faserig und die des Obergurtes stumpf. Der obere Flansch des Holmstegs aus GFK (I-Profil) ist vom Obergurt aus CFK abgelöst und nach unten abgewinkelt. Das Schubfeld des Stegs ist zerstört.

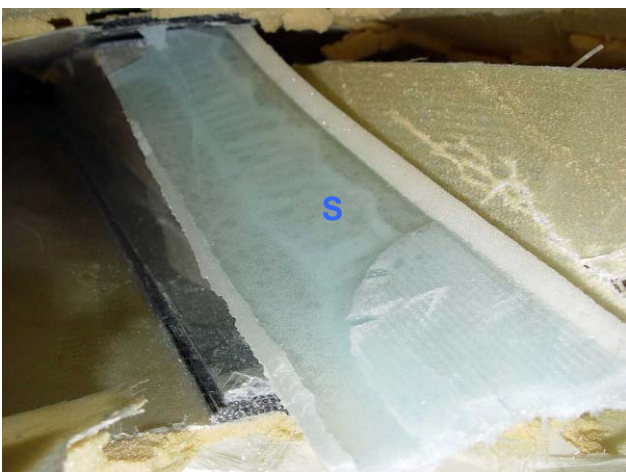
Die freie Oberfläche der Klebeschicht auf dem abgewinkelten Stück des Flansches ist spiegelglatt und gegenüber einer kleinen durch Gewebe geprägten Zone abgesenkt (Bild 4).

Bild 4: Klebefehler zwischen Holmsteg (S) und Obergurt

Ganz offensichtlich bestand eine Fehlverklebung von fast 20 cm Länge in der Klebeschicht zwischen dem Flansch des Holmstegs aus GFK und dem Obergurt des Flügelholms aus CFK. Die dadurch unterbrochene Verbindung zwischen Steg und Obergurt des Hauptholms führte zum Stabilitätsversagen des Obergurts. Dies geschieht, sobald die Tragfläche auf Biegung nach oben hinreichend stark beansprucht wird. Der betroffene Duo-Discus war fast neu.

Der Unfall ist darauf zurückzuführen, dass die Anfertigung der Tragfläche fehlerhaft und die Kontrolle des Werkstücks unzureichend waren.

Das Luftfahrt-Bundesamt sollte den Betrieb mit dem Muster Duo-Discus solange einschränken, bis die Segelflugzeuge, die möglicherweise ebenfalls Klebefehler aufweisen, ermittelt und überprüft sind.

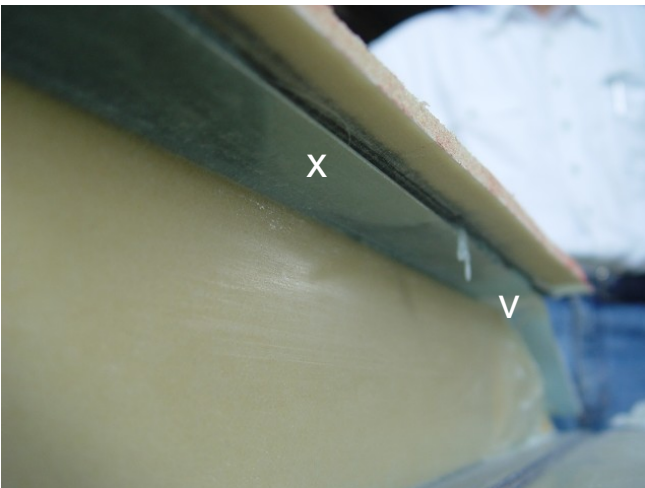
Für die Klebeverbindung zwischen Holmsteg und Obergurt hatten die Ingenieure mit der vollen Deckungsfläche der Bauteile gerechnet. Das Eindicken des Harzes durch Flocken und ein Überschuss an Klebstoff sollten den völligen Schluss der Klebefuge bei der Herstellung gewährleisten.

Das Mischungsverhältnis zwischen Harz und Härter wurde genau eingehalten. Der Gehalt an Füllstoff im Harz konnte je nach Raumtemperatur abweichen. Ein Zähigkeitswert für den Kleber zur Kontrolle war nicht vorgesehen. Überschuss von Kleber sollte sich auf einer Folie im Flügelkasten, die durch die Wurzelrippe herausziehen war, abzeichnen. Dieser Nachweis war im Einzelnen nicht durch Ist- und Sollwerte dokumentiert.

Bild 5: Fehlverklebung (x) und Überschuss (v) an Klebstoff
