Untersuchungsbericht

3X181-1-2/03
Juni 2004

Art des Ereignisses:	Unfall
Datum:	08. August 2003
Ort:	Rostock
Luftfahrzeuge:	1. Heißluft-Luftschiff 2. Heißluft-Luftschiff
Hersteller / Muster:	1. GEFA-Flug / AS105 GD 2. Thunder & Colt / AS105 GD
Personenschaden:	ohne Verletzte
Sachschaden:	1. Luftfahrzeug schwer beschädigt 2. Luftfahrzeug nicht beschädigt
Drittschaden:	keiner
Informationsquelle:	Untersuchung durch BFU

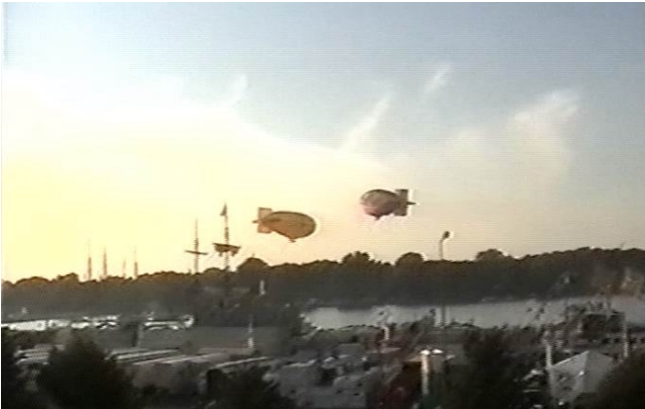
Die Kollision der Gondel des HLLS-Adler mit der oberen Hülle des HLLS-Post erfolgte in einem Zusammenstoßwinkel von ca. 90°.

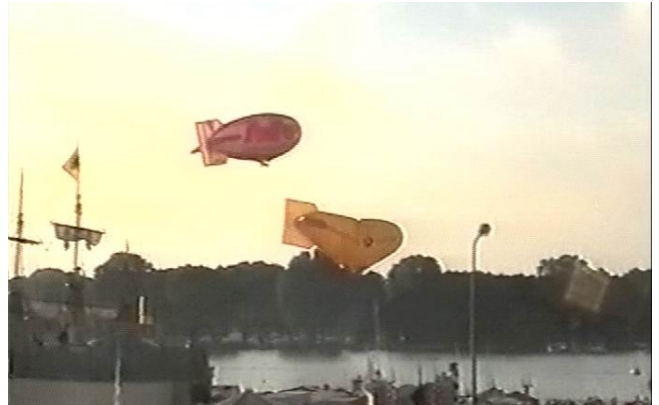
Mit massivem Brenneinsatz konnte das Luftschiff abgefangen und stabilisiert werden, weil der Riss an der Oberseite der Hülle durch das Zusammenklappen des Luftschiffkörpers wieder abgedeckt wurde.

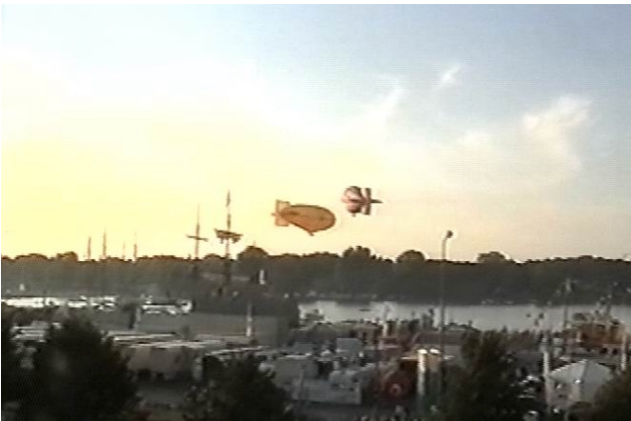
Die Kraftwirkung auf beide Luftfahrzeuge muss erheblich gewesen sein, denn es war dabei eine deutliche Auslenkung des HLLS-Adler um die Längsachse und eine markante Richtungsänderung um die Hochachse sichtbar.

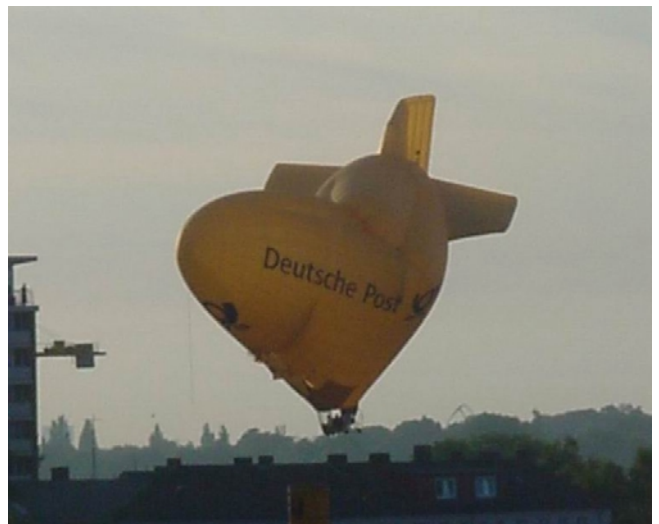
So konnte der Luftschiffführer das Luftfahrzeug als Heißluftballon weiterfahren und auf einer geeigneten Fläche sicher landen.

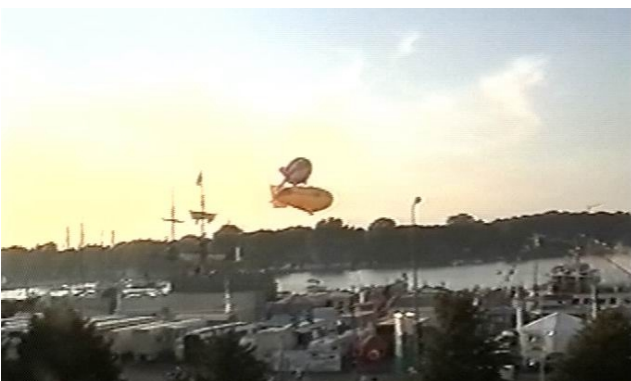
Durch die Kollision wurde der Topbereich des HLLS-Post auf einer Länge von 3,60 m aufgeschlitzt. Anschließend platzte die Hülle an einer Längsnaht über einen Bereich von 8,20 m weiter auf. Es kam zum Einknicken der Luftschiffhülle im Mittelbereich und durch massiven Brenneinsatz wurden Hüllenteile im

unteren Bereich verbrannt. Die Untersuchung der Luftschiffhülle ergab, dass durch den Brenneinsatz beim Abfangen des schwer beschädigten Luftschiffes in der Hülle Temperaturwerte erreicht wurden, die zur Überhitzung des Hüllenmaterials führten.

Durch das Aufreißen der Luftschiffhülle beim HLLS-Post kam es zu einem großen Tragkraftverlust und es sank infolgedessen bis dicht über die Wasseroberfläche des Hafenbeckens.
