Untersuchungsbericht

3X197-1/2/03
August 2005

Art des Ereignisses:	Unfall
Datum:	23. August 2003
Ort:	Marxheim-Lechsend
Luftfahrzeug:	1) Flugzeug 2) Segelflugzeug
Hersteller / Muster:	1) Cessna / 182H 2) Rolladen-Schneider / LS-4
Personenschaden:	tödlich Verletzte
Sachschaden:	beide Luftfahrzeuge zerstört
Drittsschaden:	Flurschaden
Informationsquelle:	Untersuchung durch BFU

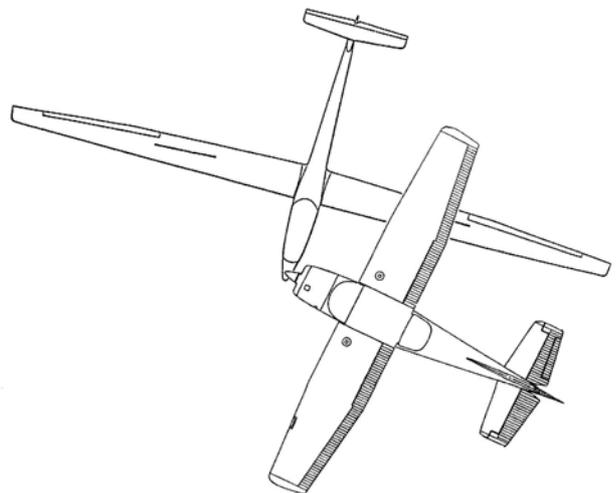
An der Cessna wurden Berührungsspuren und Verformungen an der rechten Tragflügelstrebe an beiden Luftschaubenblättern und der Triebwerksverkleidung festgestellt.

An dem Segelflugzeugwrack befanden sich Berührungsspuren in Form von Beschädigungen und Antragungen von roter Farbe und Öl im Cockpitbereich und an der Vorderseite des linken Tragflügels. Die rote Farbe stimmte mit der Farbe der Triebwerksverkleidung der Cessna überein.

Die Analyse der Kollisionsspuren ergab, dass die erste Berührung der Luftfahrzeuge zwischen der rechten Tragflügelstrebe der Cessna und dem linken Tragflügel der LS-4 sowie der Luftschaube und der unteren Triebwerksverkleidung des Segelflzeuges erfolgt war (siehe Abbildung).
