Untersuchungsbericht

3X221-0/03
Oktober 2009

Art des Ereignisses:	Unfall
Datum:	30. September 2003
Ort:	Flugplatz Büchig
Luftfahrzeug:	Segelflugzeug mit Hilfsantrieb
Hersteller / Muster:	Walter Binder Motorenbau GmbH / Eta
Personenschaden:	keiner
Sachschaden:	Luftfahrzeug schwer beschädigt
Drittschaden:	geringer Forstschaden
Informationsquelle:	Untersuchung durch BFU

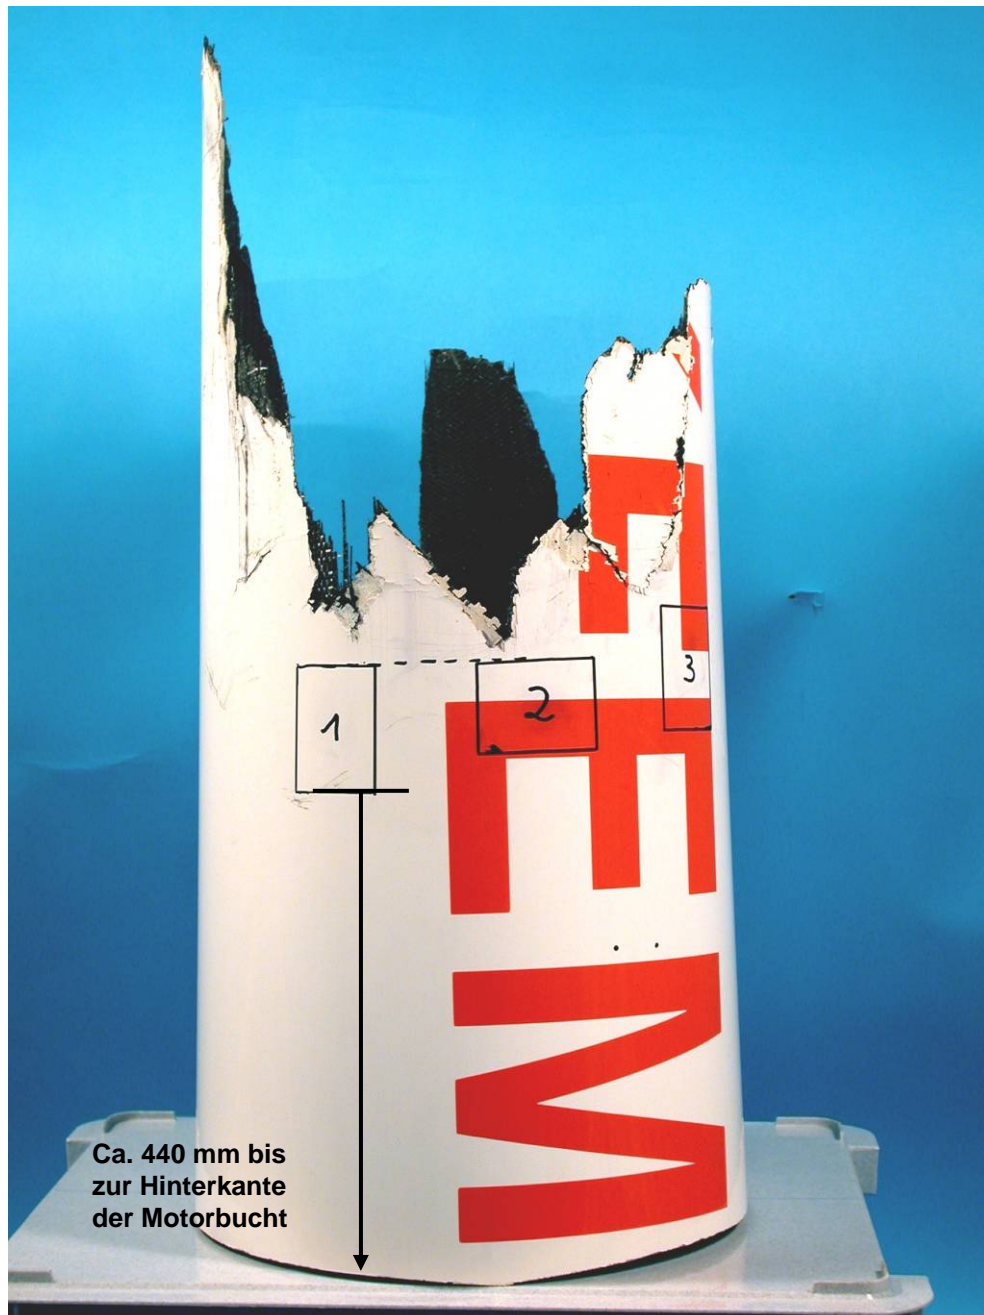
Anlage 1

Bei einer Untersuchung von Proben aus dem hinteren Rumpfbereich nahe der primären Bruchstelle (siehe Anlage 1) durch das DLR wurden unregelmäßige Harzverteilungen und Faservolumenanteile sowie Luftporen und Unregelmäßigkeiten an der Verbundoberfläche festgestellt. Ebenfalls wurde an zwei mehrere Zentimeter breiten Stellen das Fehlen der einzigen vorgesehenen 0° -Lage festgestellt. Ob hier tatsächlich Bänder fehlten oder die vorhandenen nur verschoben waren, wurde nicht untersucht. In beiden Fällen besaß der Rumpf an diesen Stellen nicht die in der Berechnung angenommene Festigkeit.

Bruchstück mit Markierungen von drei der vier Quadranten
(Nr. 4 befindet sich auf der Oberseite)

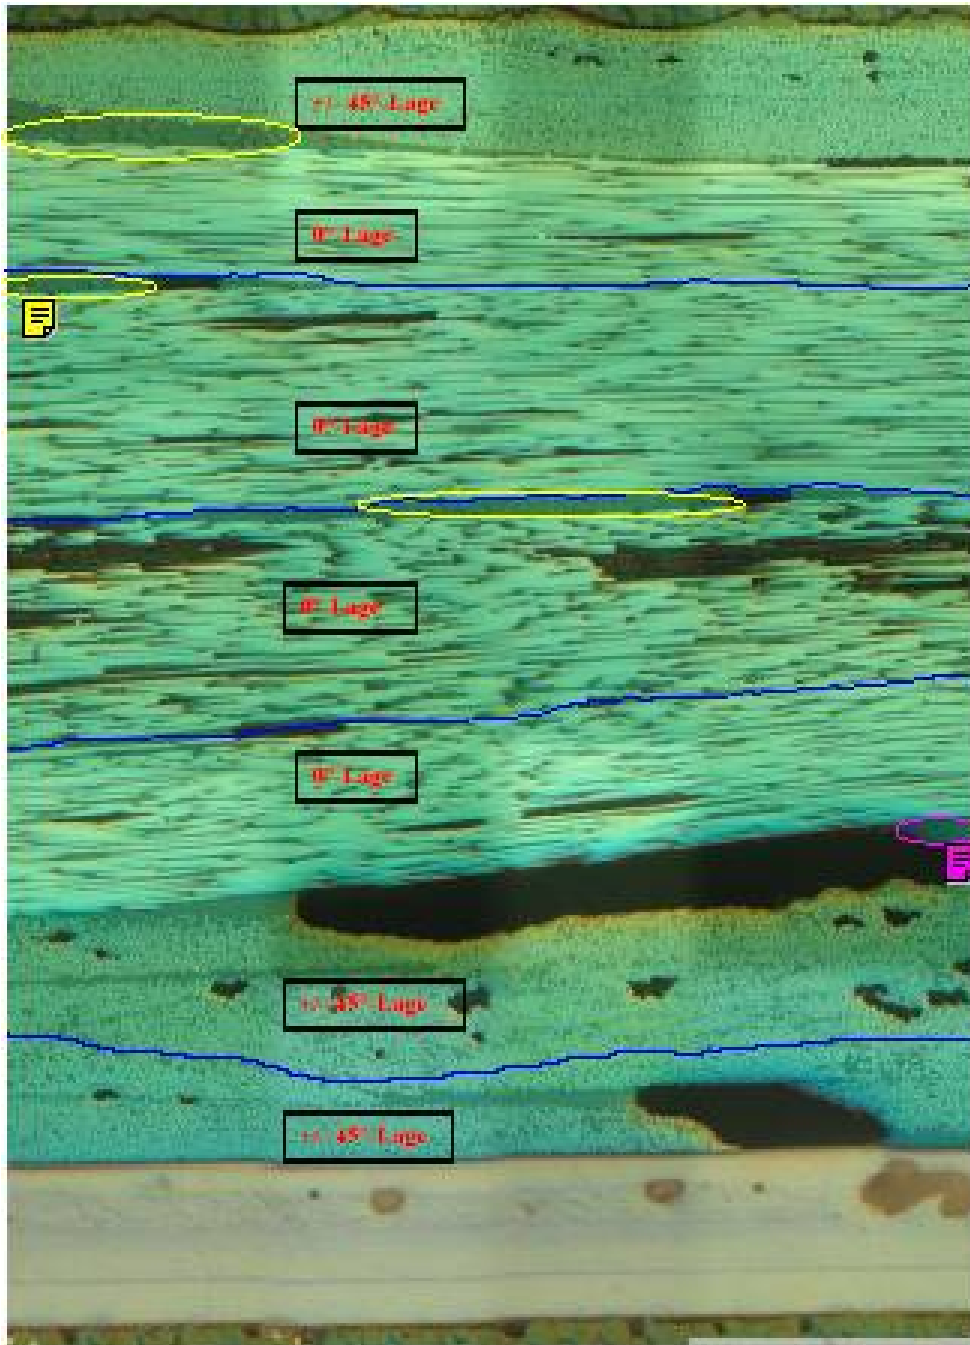
Anlage 2

Die Probenentnahme zur Untersuchung des Lagenaufbaus erfolgte für die Schlißbilder der Quadranten 1 und 3 in 0°-Richtung und für die Quadranten 2 und 4 in 90°-Richtung. (Anlage 2 und 3: Fotos zum Lagenaufbau)

Auffällig bei allen untersuchten Schlißproben sind große Lufteinschlüsse, Harznester und teilweise auch leicht verzogene Lagen. Es lassen sich Abweichungen der Lagenanzahl aus dem Belegungsplan und dem tatsächlichen Lagenaufbau nachweisen (Anlagen 4). Im Quadrant 1 können anhand der Anzahl der Wirkfäden vier 0°-Lagen anstelle von drei 0°-Lagen identifiziert werden (s. Anlage 2), während im Quadrant 2 die 0°-Lage komplett fehlt (s. Anlage 3). Als weiteres Indiz konnten in den verbliebenen Kohlefasern des Quadranten 2 ebenfalls keine 0°-Fasern nachgewiesen werden und auch optisch fällt dieser nur wenige Zentimeter breite Streifen durch eine sehr geringe Wandstärke auf. Quadrant 3 und 4 lassen im Vergleich den identischen Lagenaufbau mit der Vorgabe im Belegungsplan erkennen.“

Schliffbild des Quadranten 1 (Schliff in 0°-Richtung)

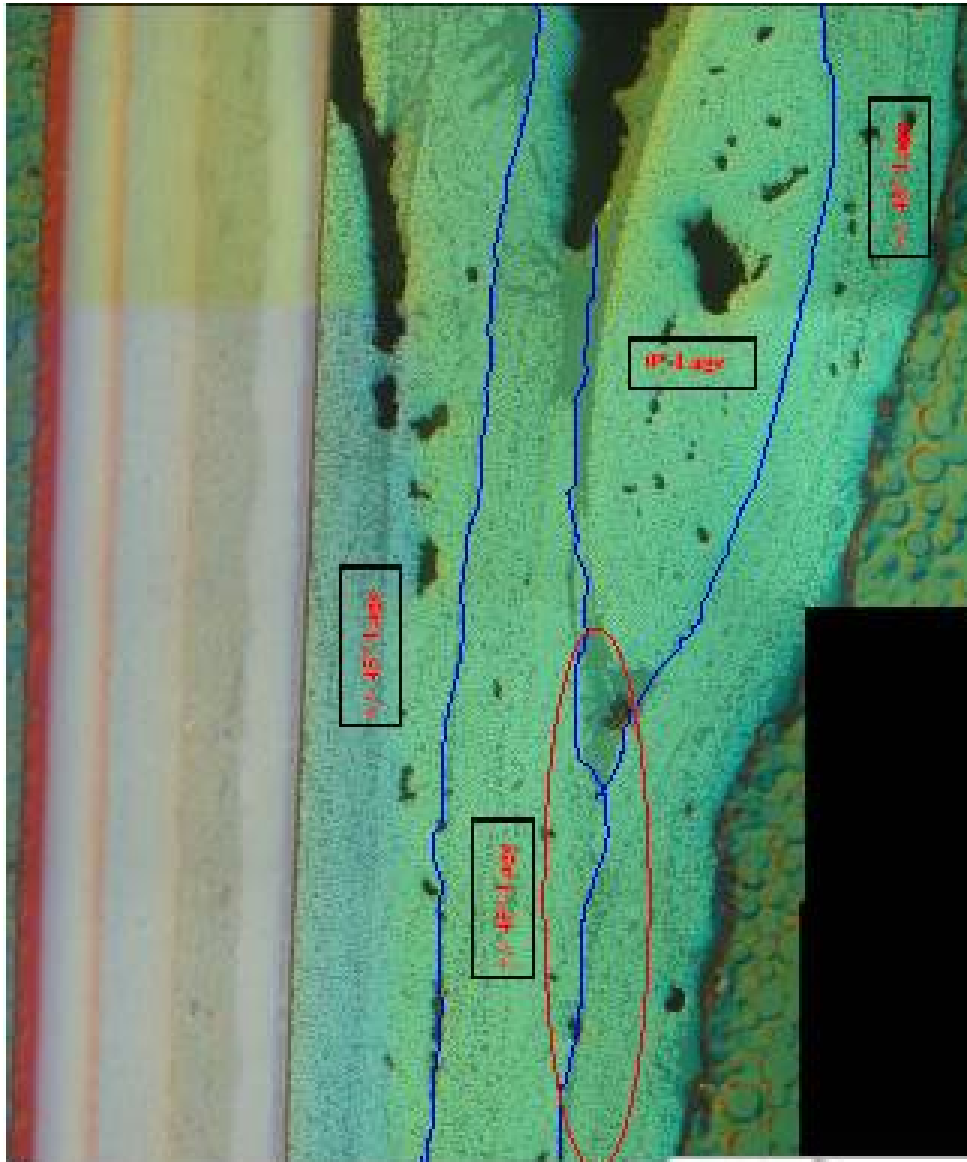
Anlage 3

Schliffbild des Quadranten 2 (Schliff in 90°-Richtung)

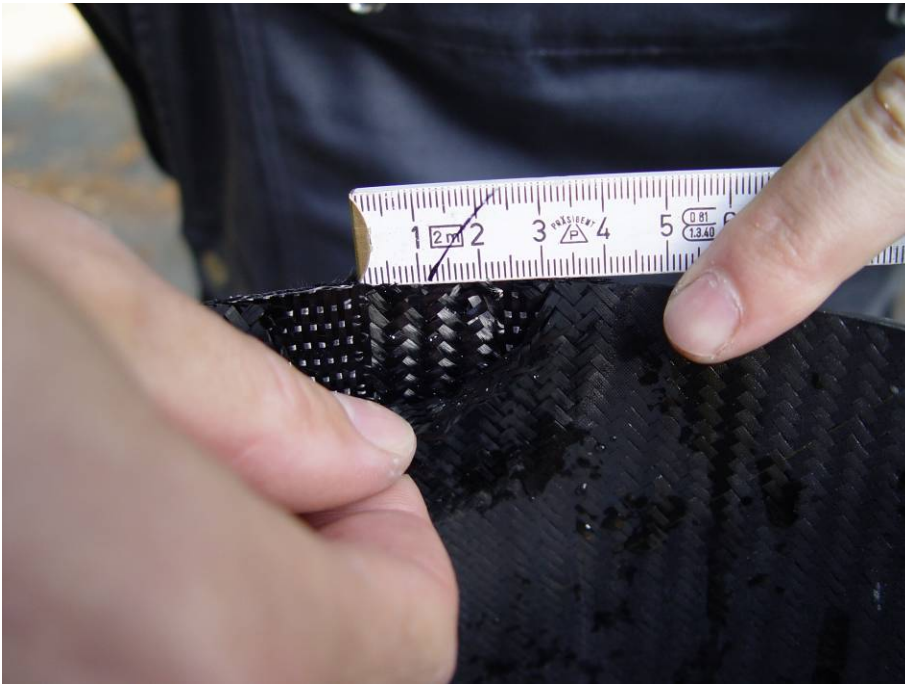
Im Rahmen der Untersuchung wurde die Belegung in zwei weiteren Abschnitten des hinteren Bruchendes (ca. 1 800 mm vor dem Übergang zum Seitenleitwerk), die bei der visuellen Kontrolle als besonders dünn auffielen, untersucht. Hierbei wurde festgestellt, dass ungefähr in der Mitte der linken Rumpfhälfte auf einer Breite von ca. 20 mm und in der Mitte der rechten Rumpfhälfte auf einer Breite von 45 mm die UD-Lage unterbrochen war (s. Anlage 5).

Linke Rumpfhälfte: Unterbrechung der UD-Lage ca. 20 mm

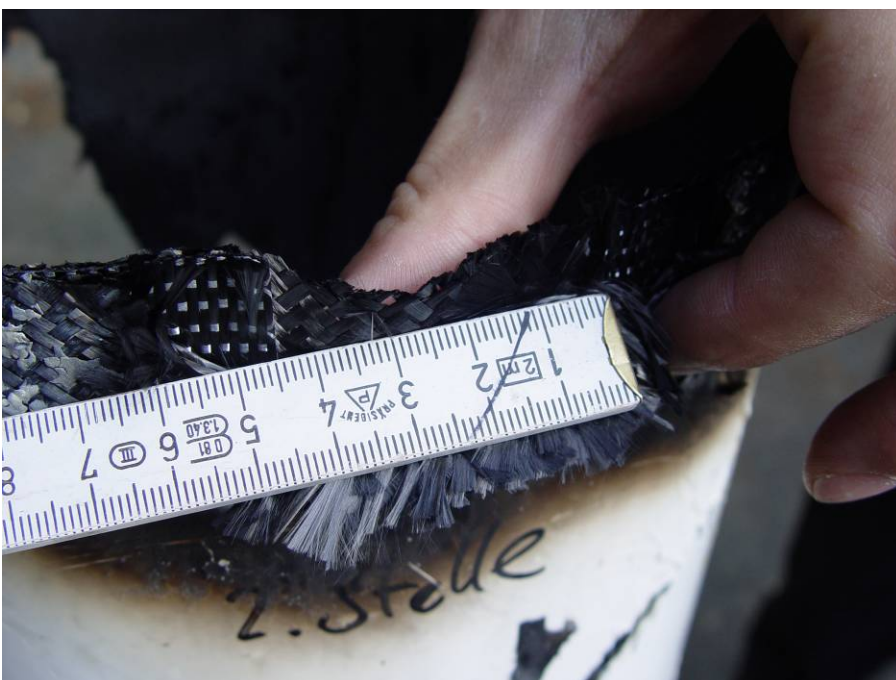
Rechte Rumpfhälfte: Unterbrechung der UD-Lage ca. 45 mm
