# Untersuchungsbericht

3X232-0/03  
Dezember 2008

Art des Ereignisses:	Unfall
Datum:	29. Oktober 2003
Ort:	Brannenburg
Luftfahrzeug:	Flugzeug
Hersteller / Muster:	Dornier Luftfahrt GmbH / Alpha Jet
Personenschaden:	zwei Personen tödlich verletzt
Sachschaden:	Luftfahrzeug zerstört
Drittschaden:	Flurschaden
Informationsquelle:	Untersuchung durch BFU

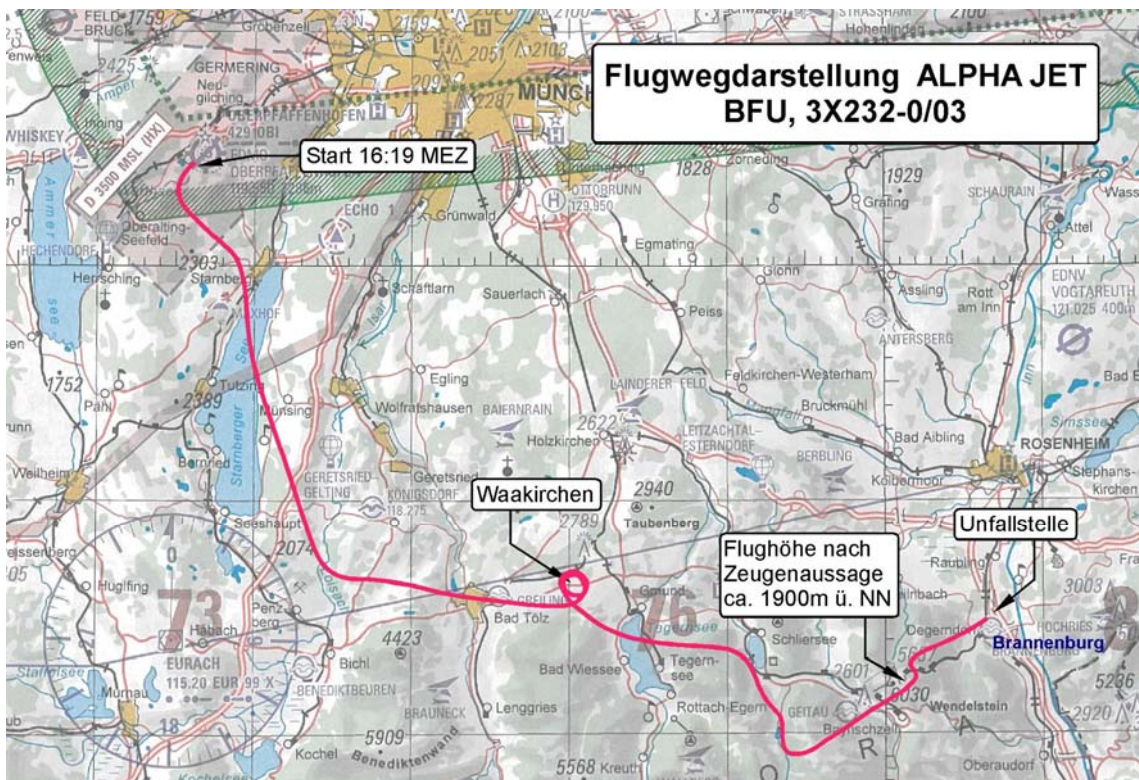
Oberhalb der Gipfel des Sulzbergs (1 117 m NN) und des Schrofens (1 030 m NN), aber unterhalb der Wolken (ca. 2 100 m NN), erreichte der Alpha Jet um 16:33:53 Uhr das auf ca. 460 m NN liegende Inntal bei Brannenburg im Geradeausflug. Gemäß der Primärradar-Datenaufzeichnung endete dieser Geradeausflug um 16:34:12 Uhr in unmittelbarer Nähe der späteren Unfallstelle. Noch bis 16:39:50 Uhr lagen weitere Primärradardaten im Bereich zwischen Brannenburg und Sulzberg/Schrofen vor. Die sich daraus ergebenden Flugzeugpositionen waren jedoch räumlich so unregelmäßig verstreut und lagen in nur sehr lückenhafter zeitlicher Folge vor, dass sich eine realistische Flugwegbeschreibung daraus nicht ableiten ließ.

An Bord des Alpha Jets waren weder Flugdatenschreiber noch Cockpit Voice Recorder eingebaut. Der Flugweg von Oberpfaffenhofen bis Brannenburg wurde durch Primärradar, d.h. ohne Transponderdaten (weder Mode A noch C) aufgezeichnet, s. Flugwegdarstellung.

Flugwegdarstellung: Flugspur basierend auf den Radaranlagen GHF und MUN/MUS

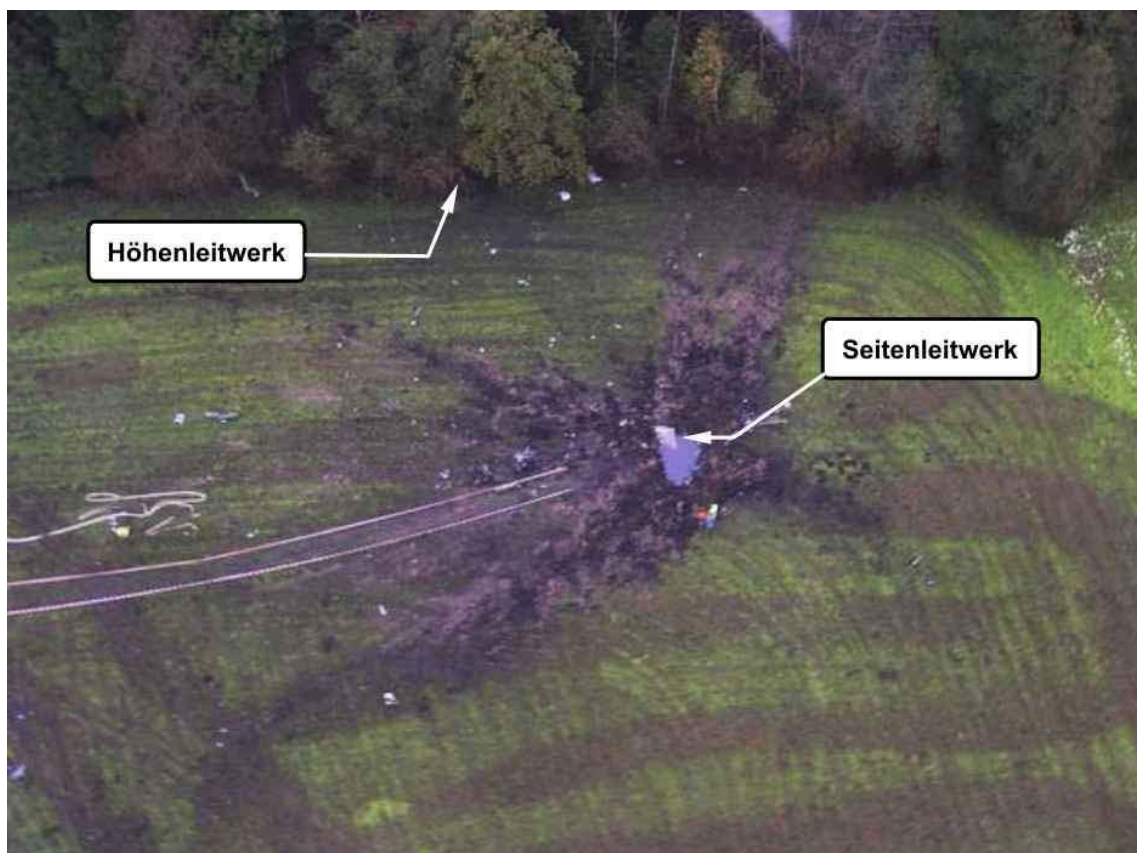
Die Unfallstelle lag am nördlichen Stadtrand von Brannenburg auf einem Wiesengelände bei Wiesenhausen. Sie bestand im Wesentlichen aus dem Einschlagkrater mit 5–7 m Durchmesser und 2–3 m Tiefe. Der Grundwasserspiegel reichte bis an den Boden des Kraters und lieferte während der Bergung trotz Absaugens ständig Wasser nach, was das Bergen und Wiederauffinden von Trümmern sehr erschwerte und teilweise unmöglich machte, weil sie im Schlamm immer tiefer versanken.

In dem Krater waren der Rumpf und das abgetrennte Seitenleitwerk zu finden, außerhalb lagen Teile der beiden Tragflügel, kleinere Bauteilgruppen und etwa 30 m entfernt das Höhenleitwerk. Spuren einer hori-

zontalen Vorwärtsbewegung des Alpha Jets waren nicht vorhanden, s. Bild 1.

Bild 1: Unfallstelle bei Brannenburg; Absturz nahezu senkrecht, Anflugrichtung: von rechts, Einschlagkrater gefüllt mit Grundwasser, Seitenleitwerk noch sichtbar
