Untersuchungsbericht

Art des Ereignisses:	Schwere Störung
Datum:	6. März 2003
Ort:	nahe Sharjah / Vereinigte Arabische Emirate
Luftfahrzeug:	Flugzeug
Hersteller / Muster:	Boeing / B747-230B
Personenschaden:	keiner
Sachschaden:	Luftfahrzeug leicht beschädigt
Drittschaden:	keiner
Informationsquelle:	Untersuchung durch Mitarbeiter der BFU
Aktenzeichen:	BFU 6X001-03

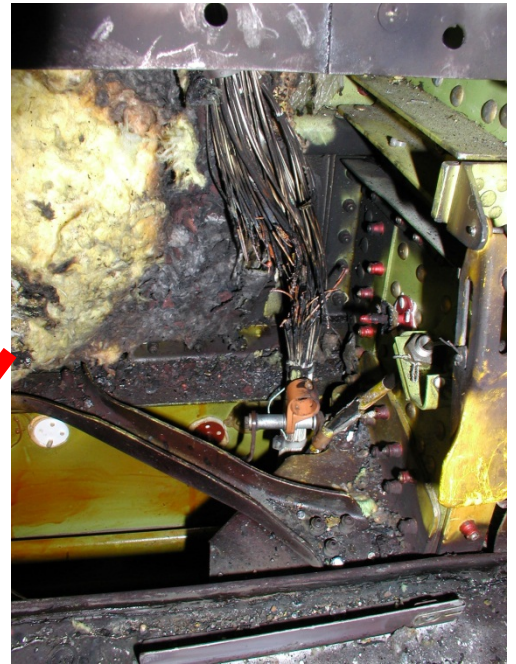
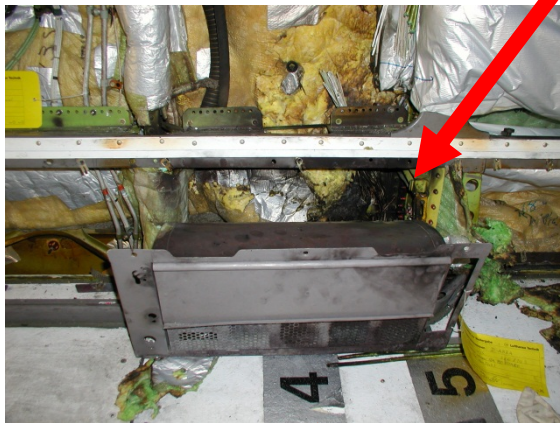
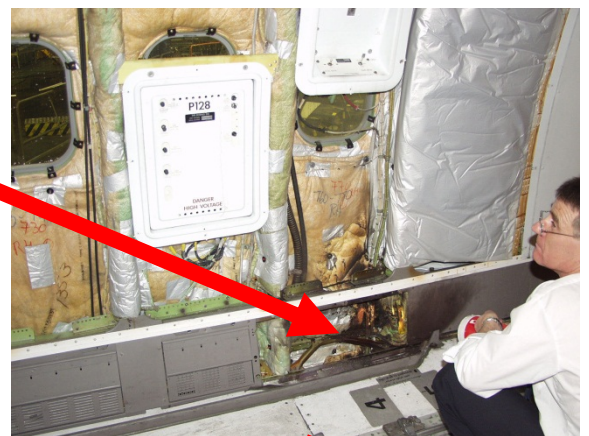
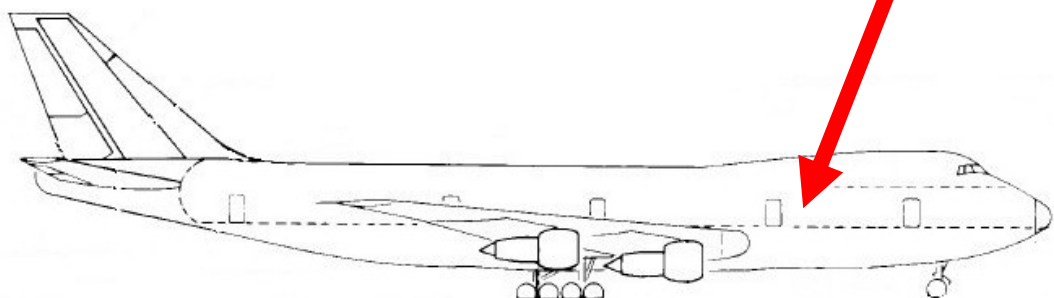
Anlage 1: Schäden im oberen Frachtraum

Nach dem Entladen der Fracht in Frankfurt Main wurden nach Entfernen der Wandpaneel im gesamten Bereich der Sauerstoffflaschen des unteren Frachtraums bis hoch zum Hauptfrachtdeck teilweise angebrannte Isolationsmatten gefunden. Im Zuge weiterer Ausbauten wurde in Höhe des Hauptfrachtdecks in der Aluminiumstruktur der Dado-Vent-Box auf Station (STA) 780 ein ca. 5 cm x 10 cm großes Brandloch entdeckt. Zwei hinter der Dado-Vent-Box verlaufende Kabelbäume sowie die Wärmeisolierung in diesem Bereich wiesen starke Brandschäden auf. Außerdem fanden sich an Teilen der Struktur der Druckzelle Schmauch- und Hitzespuren. Hinter der Verkleidung des unteren Frachtraums unterhalb der beschädigten Dado-Vent-Box fanden sich ebenfalls Schmauch- und Hitzespuren. In diesem Bereich war die Wärmeisolierung auf einer Fläche von ca. einem Quadratmeter angebrannt.

Die Ergebnisse der Untersuchung zeigten, dass der Kabelbrand mit hoher Wahrscheinlichkeit auf das Scheuern eines Bolzens der Dado-Vent-Box (STA 780) mit dem dahinterverlaufenden Kabelbaum der elektrischen Versorgungsleitung der oberen Bordküche zurückzuführen war.

Die Kabel zur Stromversorgung der oberen Bordküche waren im Bereich der Cockpit-Sauerstoffanlage im unteren Frachtraum verschmort. Die Sauerstoffanlage selbst war nicht beschädigt. Ein parallel zur Bordküchen-Stromversorgung verlegtes Kabelbündel mit 80 Kabeln war stark beschädigt. Isolationsmatten hinter der Wandverkleidung des unteren Frachtraums waren teilweise angebrannt. Die Dado-Vent-Box auf STA 780 wies ein handtellergroßes Brandloch auf.

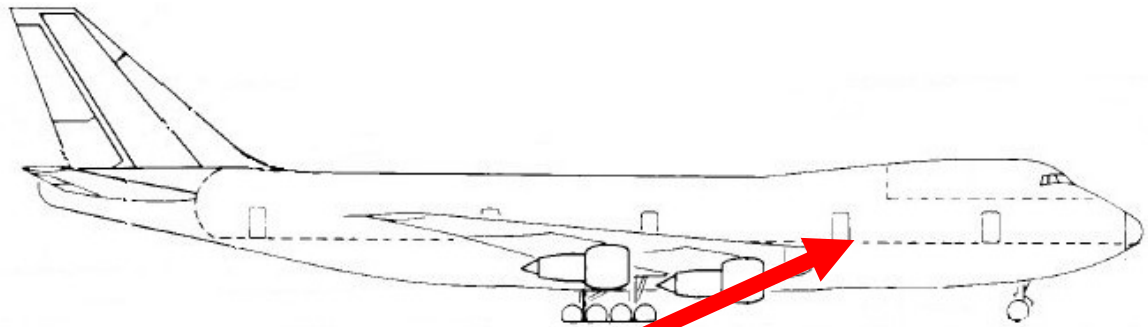
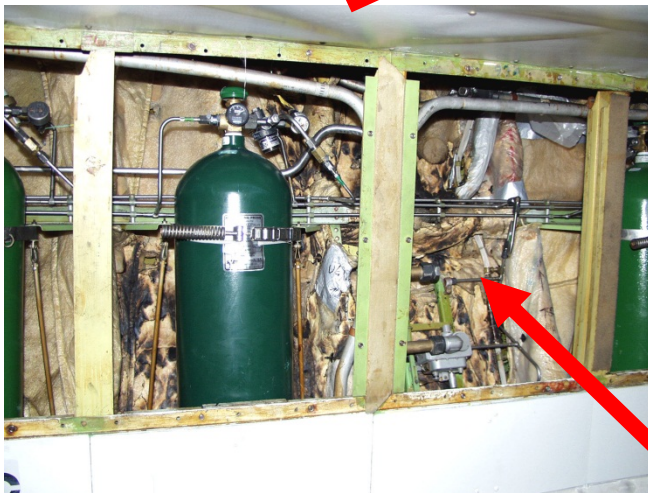
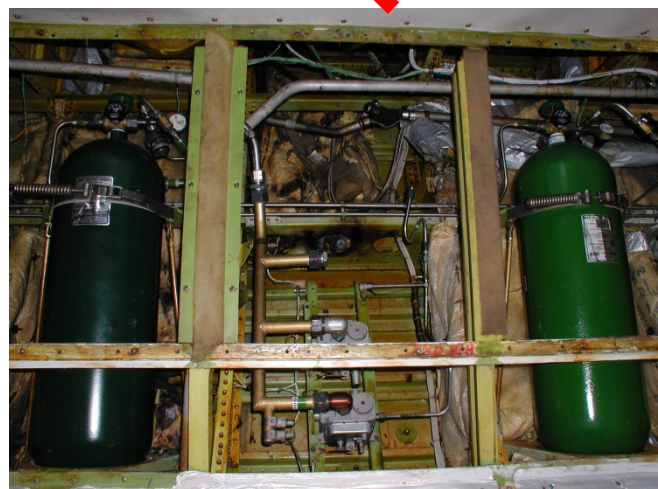
Anlage 2: Schäden im unteren Frachtraum

Der Kabelbrand hatte sich von der Ausgangsstelle auf einen größeren Bereich im unteren Frachtraum ausgedehnt, wobei die Sauerstoffanlage für die Versorgung des Cockpits nicht in Mitleidenschaft gezogen wurde. Die Ausbreitung wurde durch die Zirkulation der klimatisierten Luft durch die Dado-Vent-Box begünstigt.
