Untersuchungsbericht

QX001-0/03
November 2003

Art des Ereignisses:	Störung
Datum:	13. April 2003
Ort:	Faro / Portugal
Luftfahrzeug:	Verkehrsflugzeug
Hersteller / Muster:	Airbus Industrie / A310-204
Personenschaden:	vier leicht Verletzte
Sachschaden:	Flugzeug nicht beschädigt
Drittschaden:	keiner
Informationsquelle:	Untersuchung durch BFU

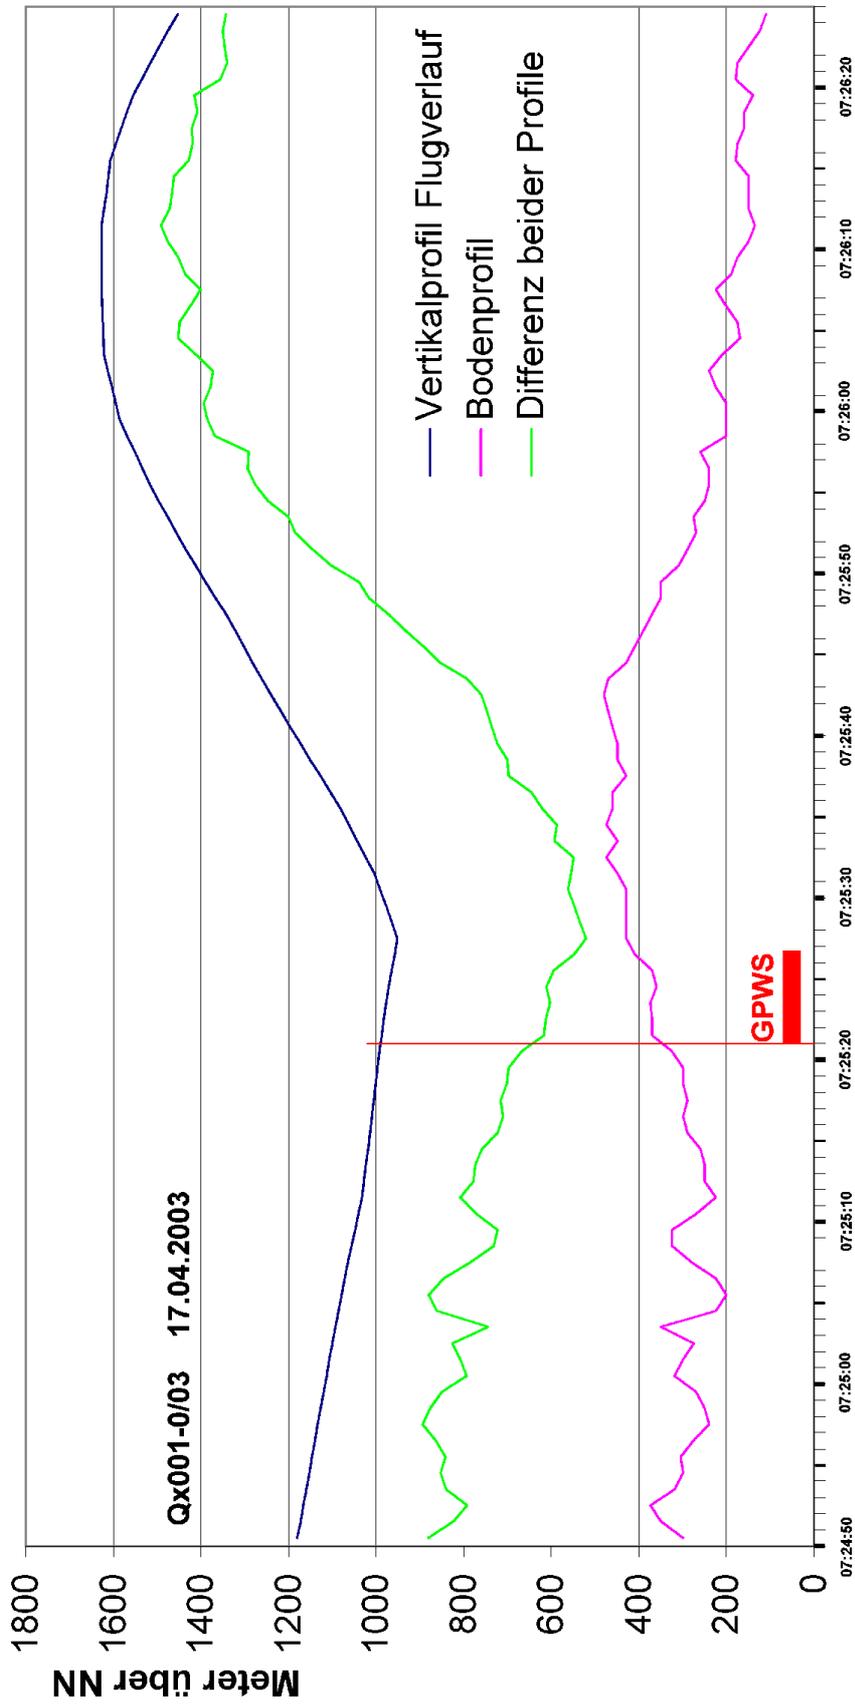
Anlage 1

Die Auswertung zeigte, dass die GPWS-Terrain-Warnung um 07:25:21 Uhr für ca. 5 s in einer Flughöhe von ca. 3200 ft QNH generiert wurde. Das Flugzeug flog zu diesem Zeitpunkt mit einer Geschwindigkeit (IAS) von 250 kt und einer Sinkrate von ca. 800 ft/min. Nach Aufzeichnung des Radarhöhenmessers betrug die Höhe über Grund (AGL) 2100 ft. Die Entfernung zur Anfluggrundlinie (10 NM – Punkt) betrug beim Ansprechen der Warnung ca. 17,5 NM.

Als Besonderheit beim Mode 2A war festzustellen, dass bei einer IAS von >190 kt bis ≤250 kt ein zusätzlicher Warnbereich (Expanded warning area) existiert, der die GPWS-Terrain-Warnung im Radarhöhenbereich von 1650 ft bis 2450 ft AGL zuschaltet. Beim Störungsflug war diese Bedingung erfüllt, so dass es zum Ansprechen der Terrain-Warnung kam, obwohl die AGL noch 2100 ft war.

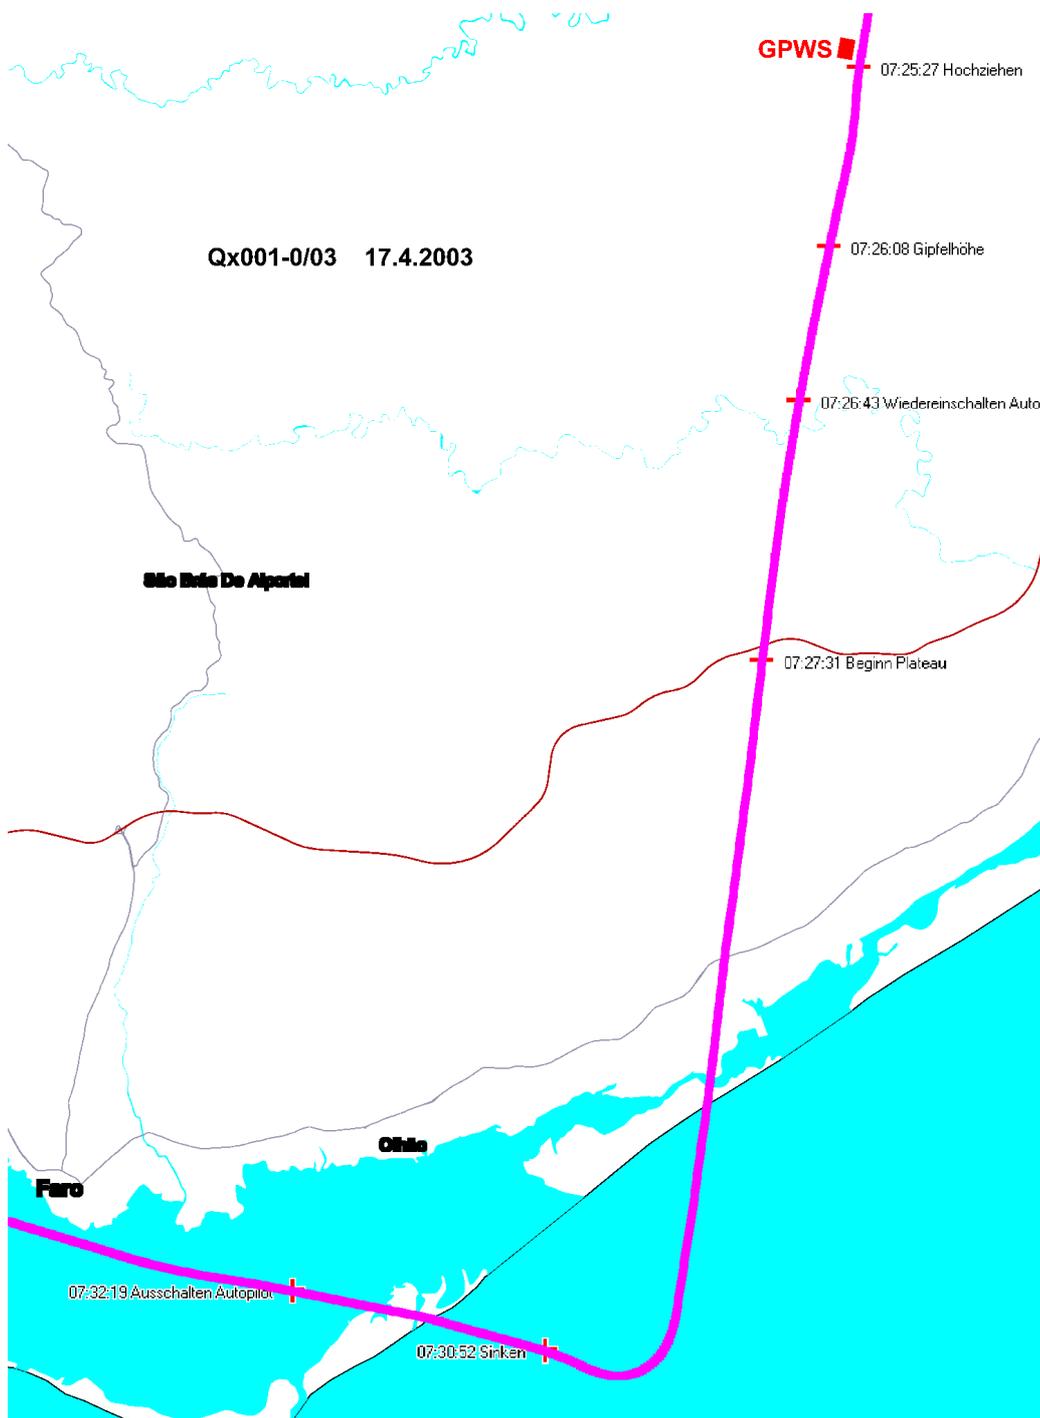
Anlage 2

Um 07:20 Uhr, zum Zeitpunkt der Freigabeerteilung auf 3000 ft nach QNH zu sinken, befand sich das Flugzeug ca. 20 NM vom Flughafen Faro entfernt.

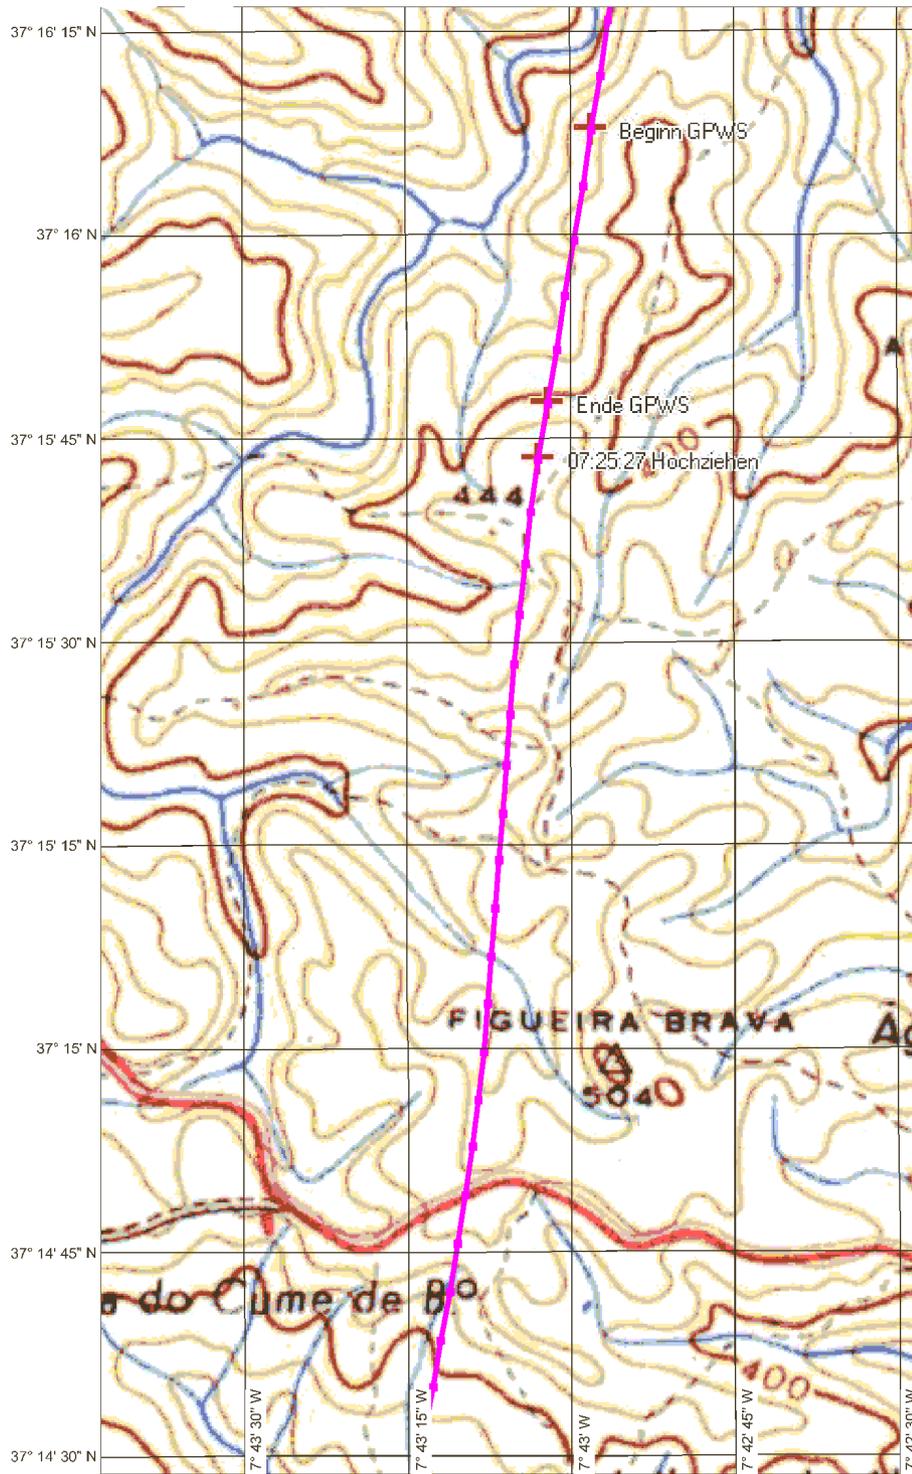
Anlage 3

Für den Anflugbereich, in dem sich die Störung ereignet hatte, ist auf der Anflugkarte für Faro eine MSA (Minimum Sector Altitude) von 3000 ft über NN veröffentlicht (JEPPESEN, FARO / PORTUGAL, 13-3 vom 23. März 2001).

Die MSA von 3000 ft garantiert im Bereich eines Kreissektors mit einem Radius von 25 NM um das VOR VFA einen Mindestabstand von 1000 ft über allen Hindernissen (obstruction clearance).

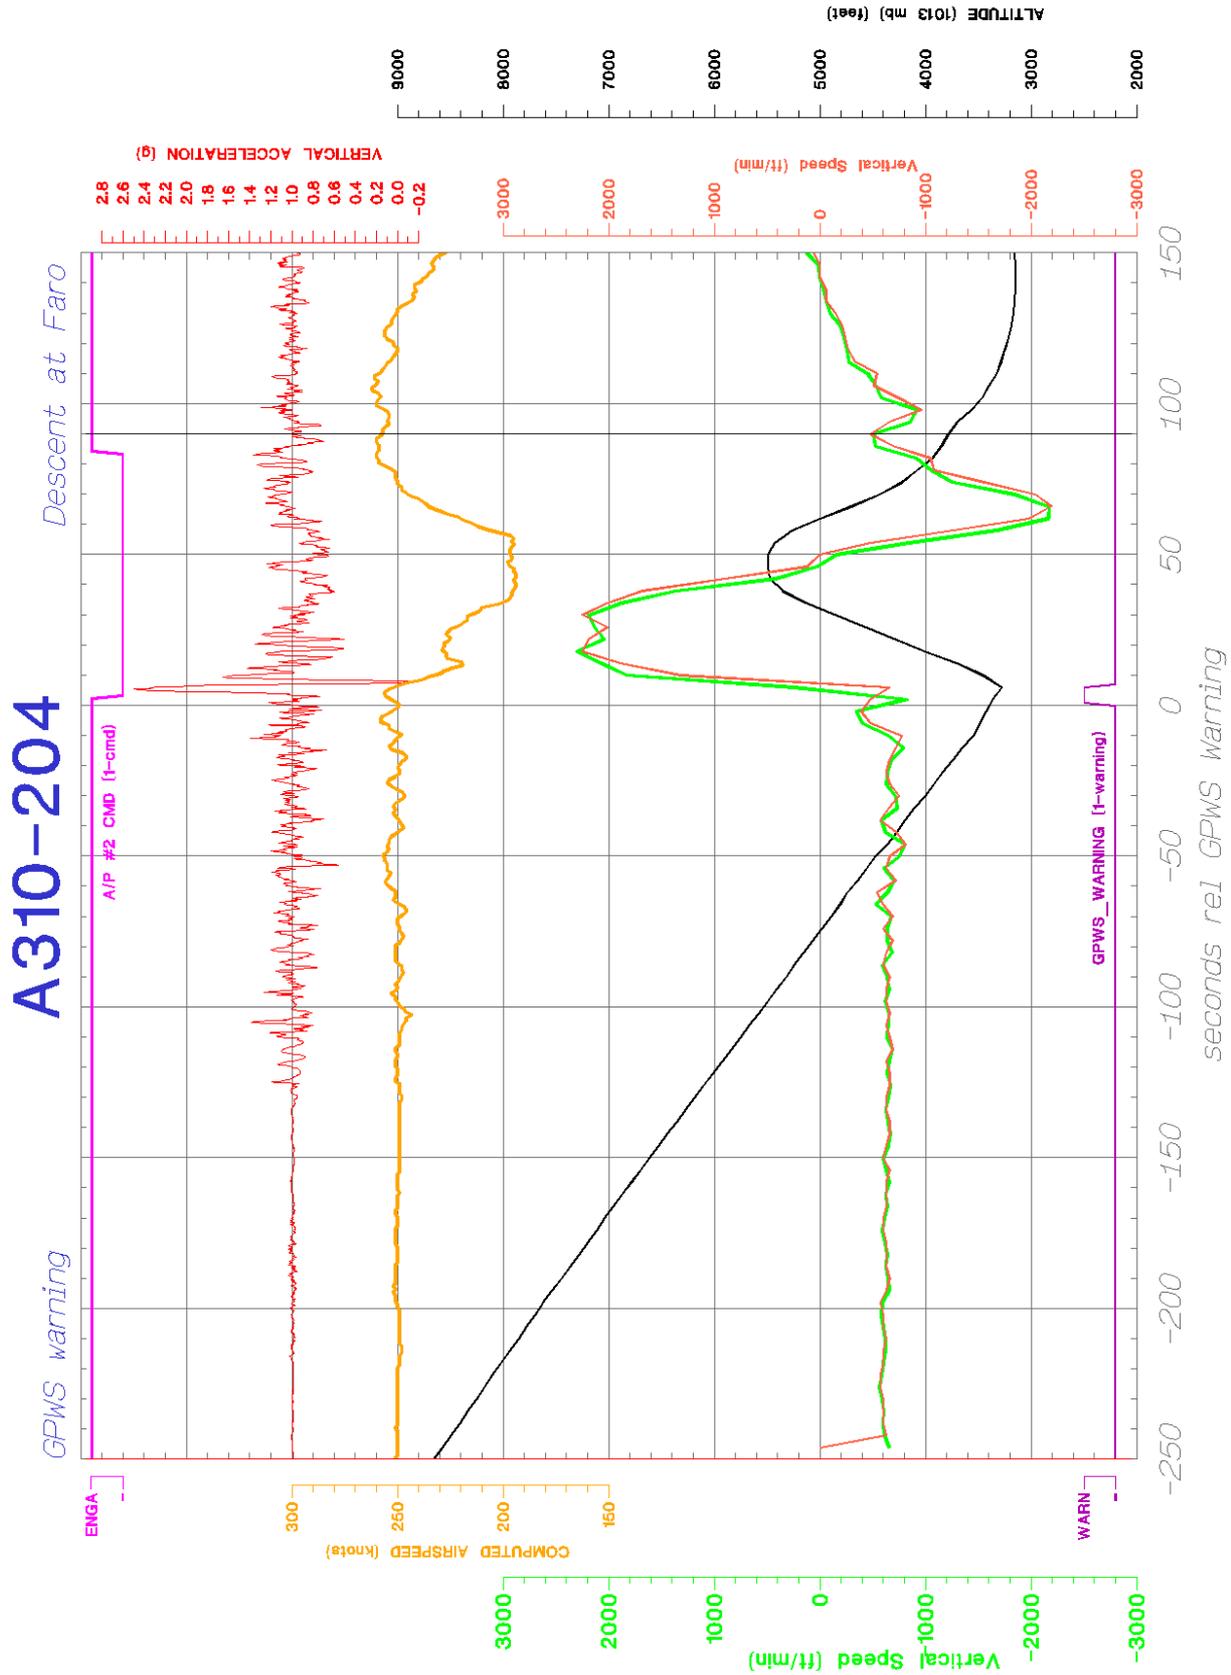
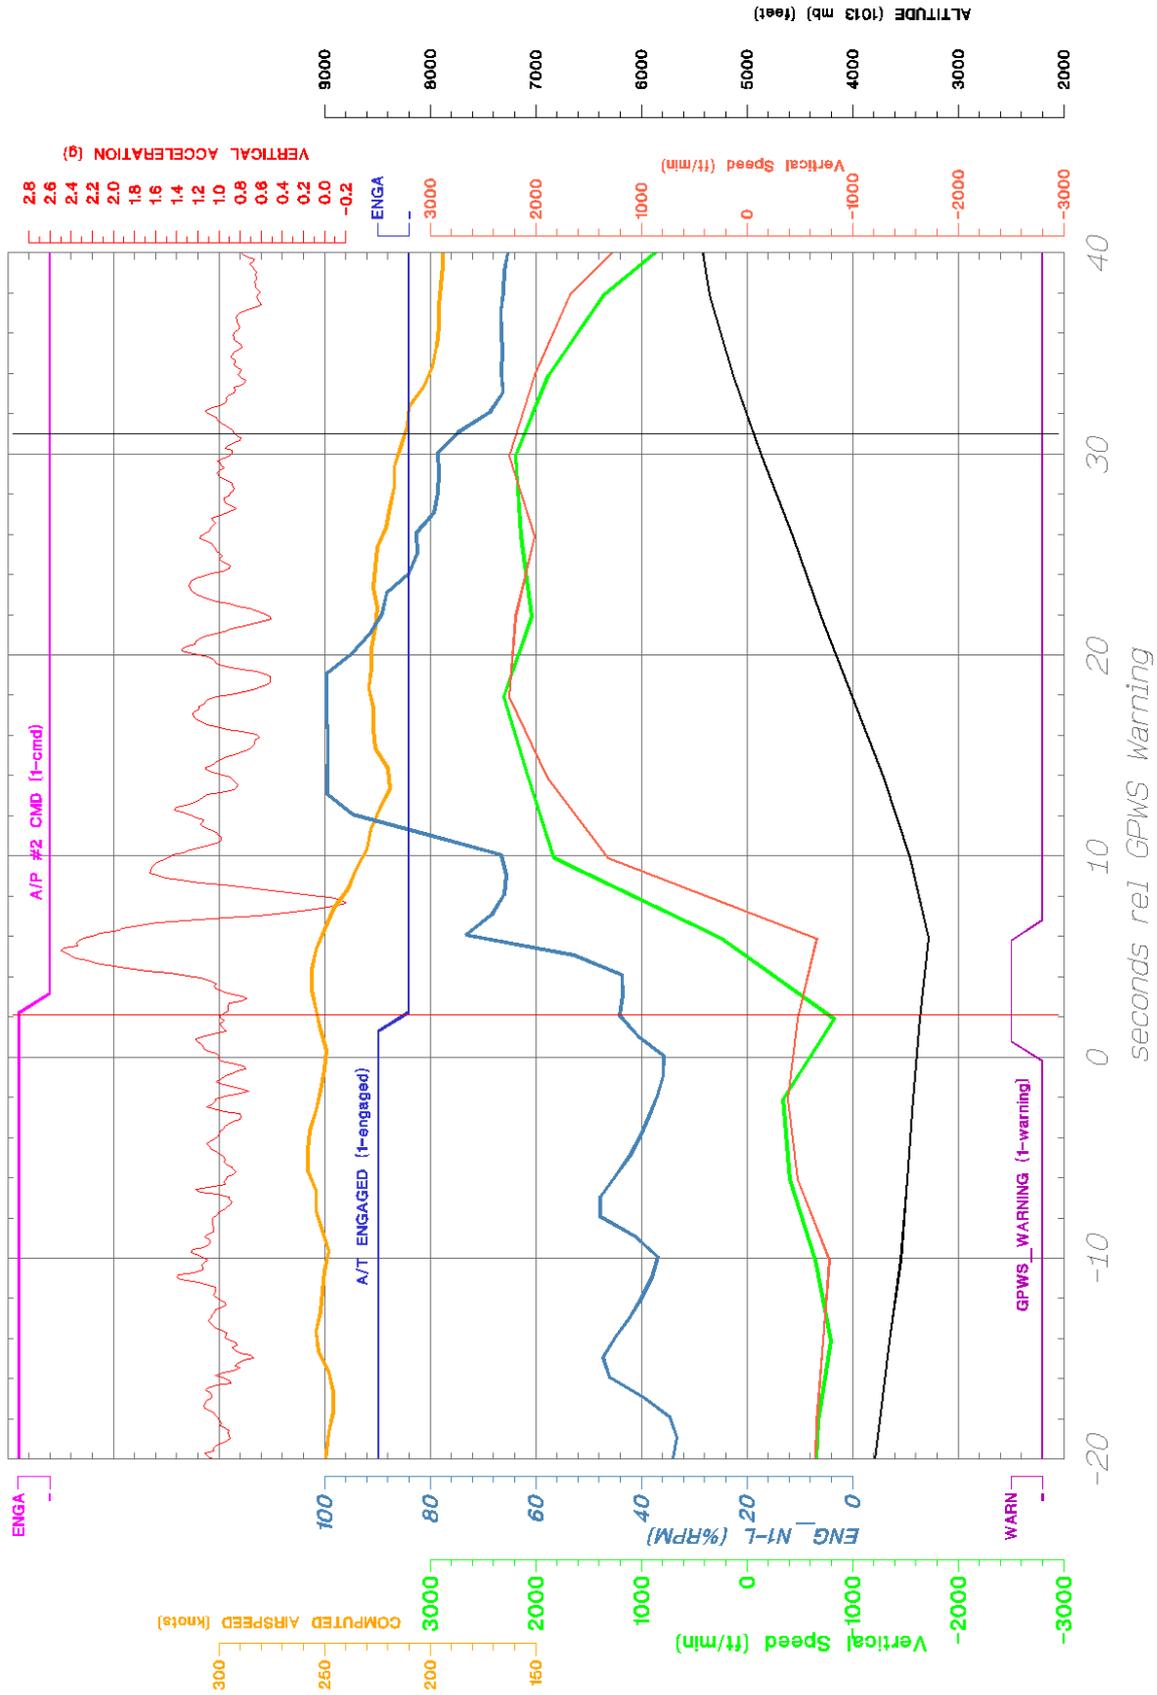
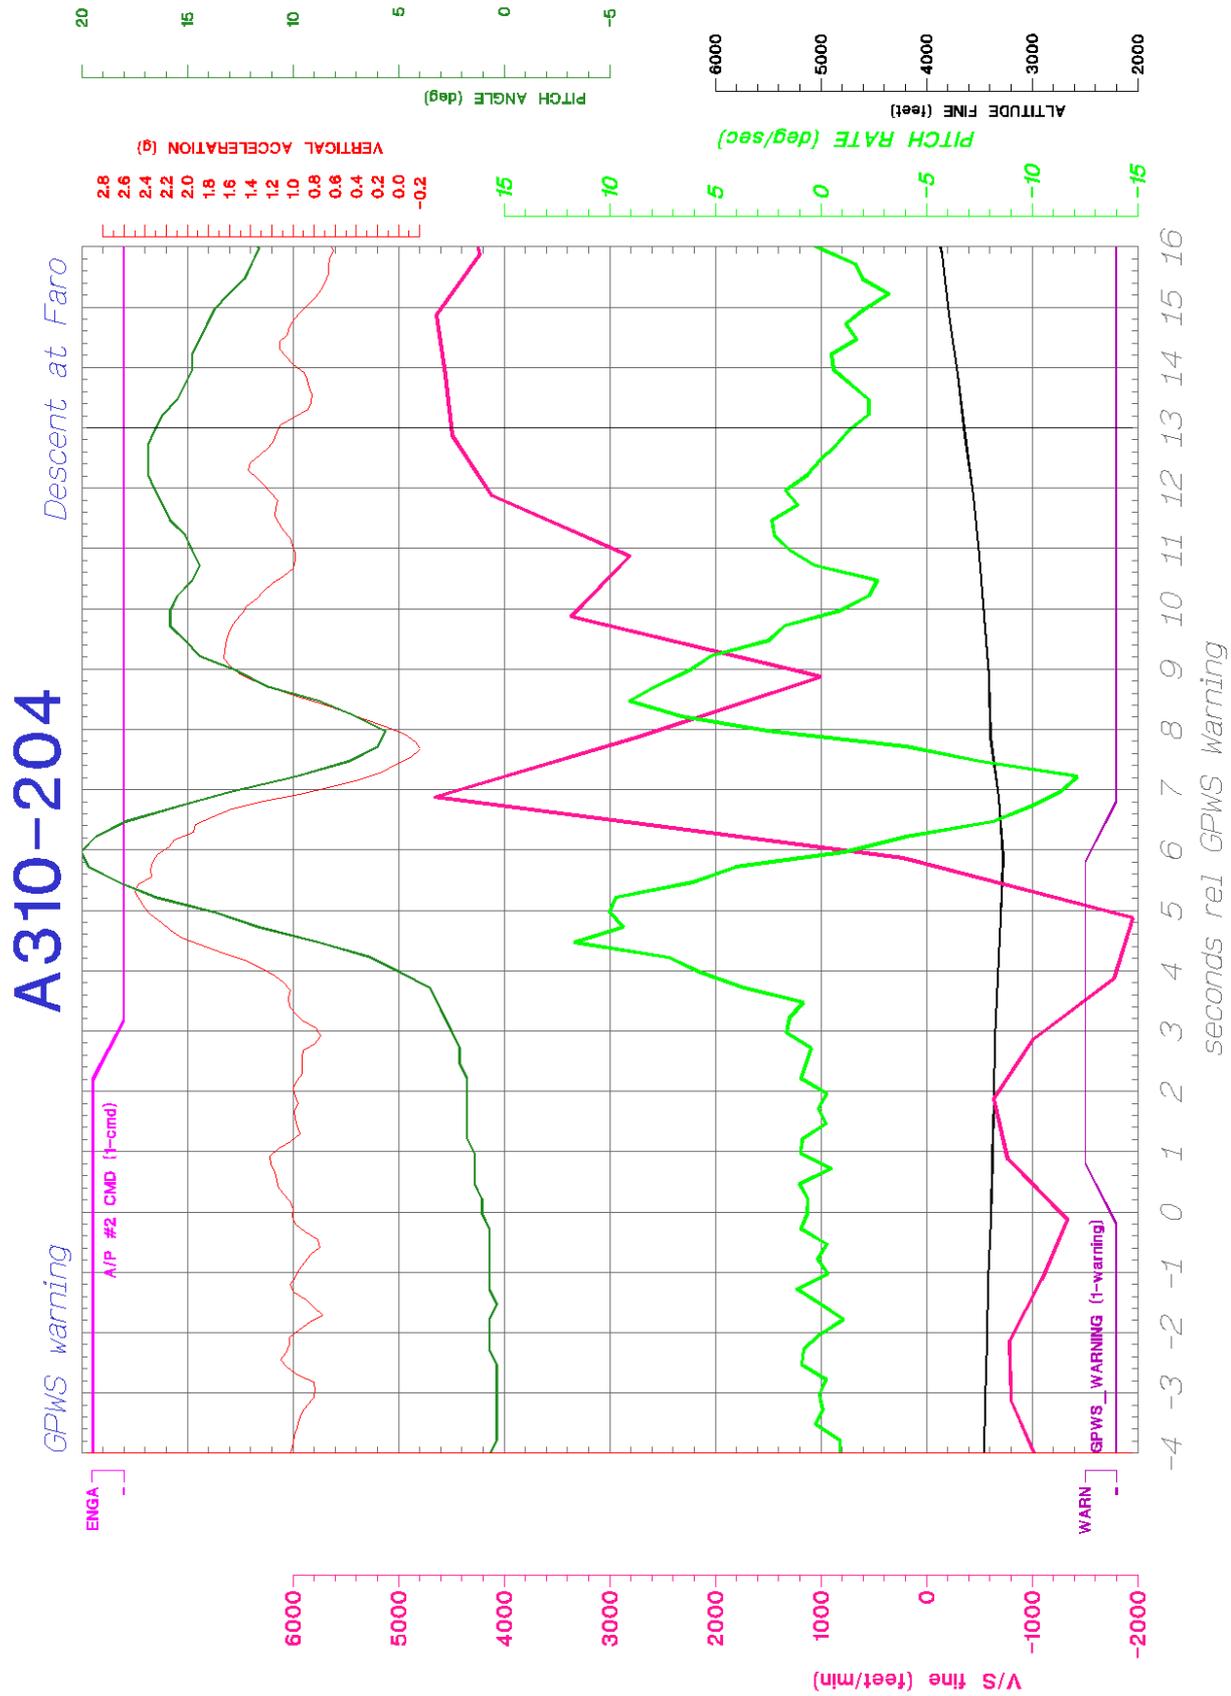
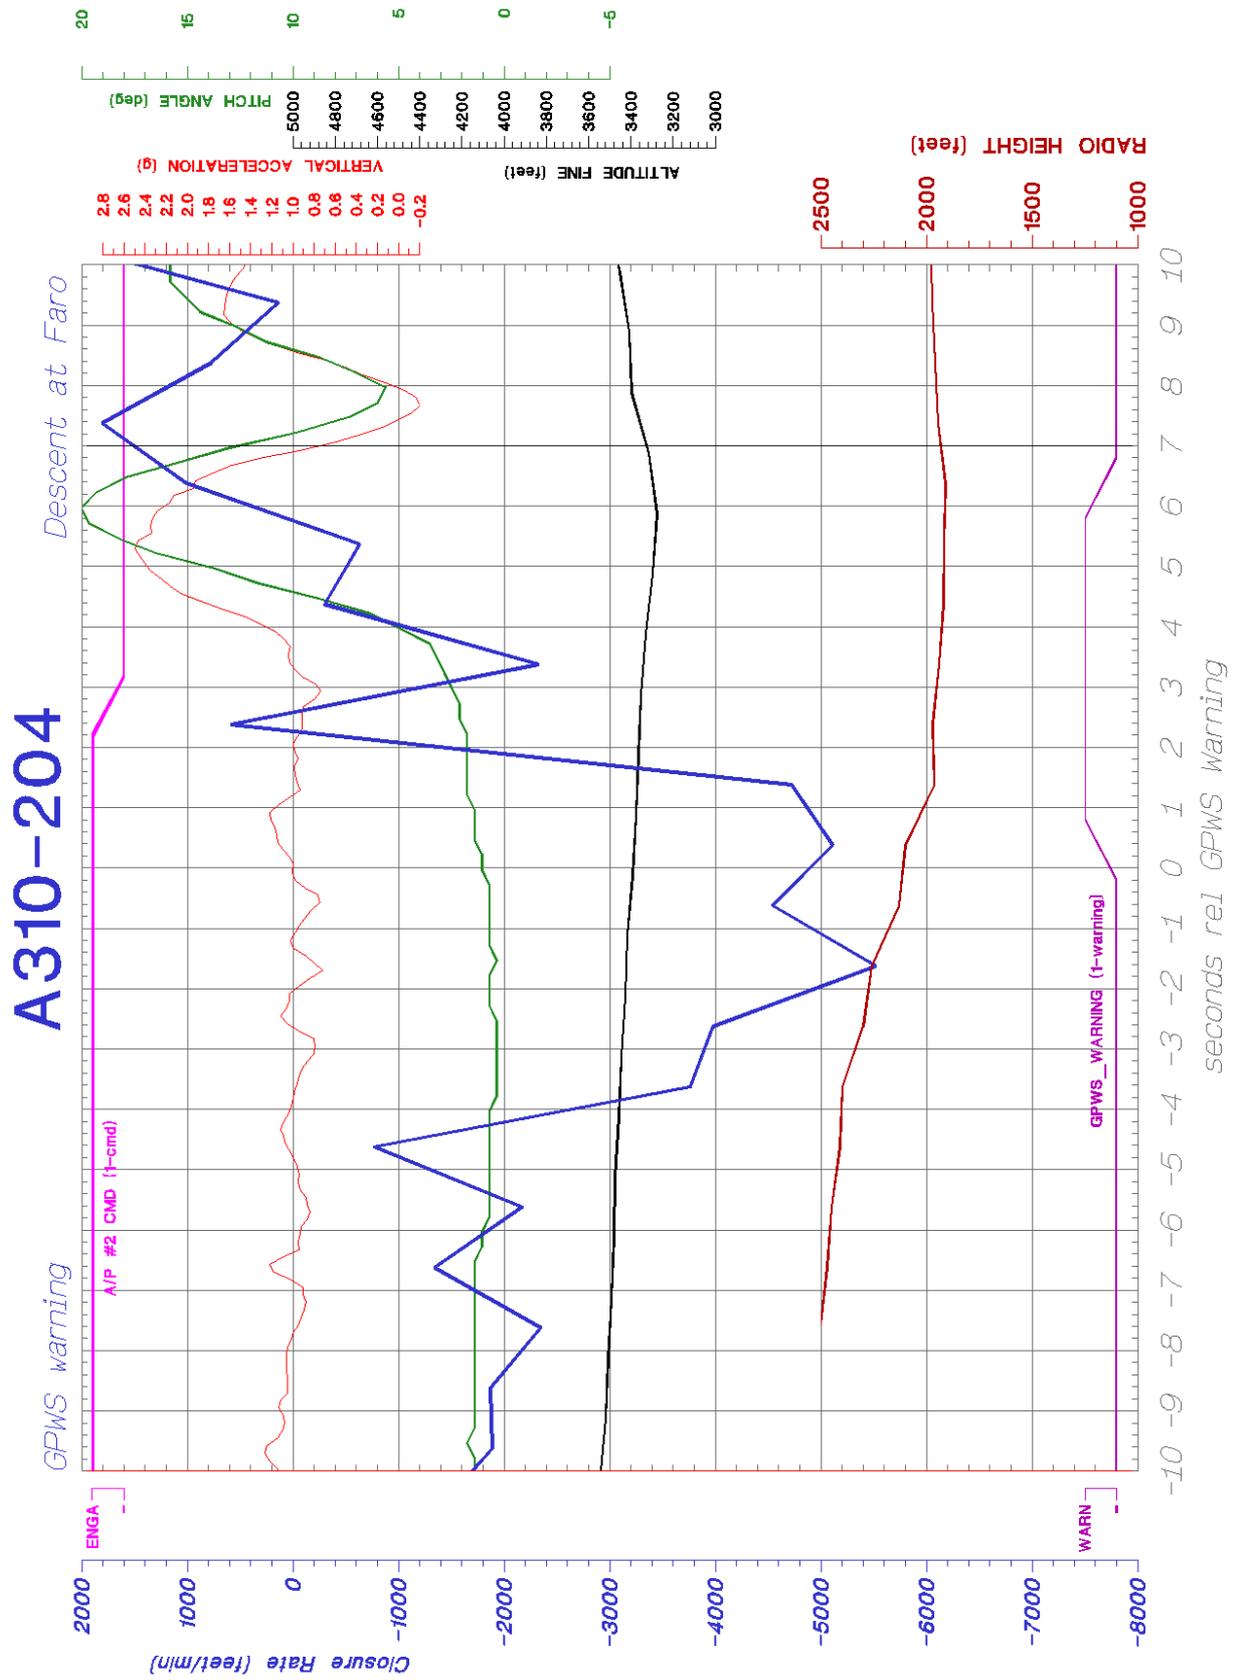
Das Recovery durch die Besatzung begann mit dem sofortigen Abschalten von A/THR und A/P. Die Leistungserhöhung der Triebwerke (Full forward) schloss sich an. Das Setzen der Leistung erfolgte jedoch nicht kontinuierlich. Nach ca. 2 s wurde die Erhöhung kurzzeitig unterbrochen und wieder reduziert, um dann wieder auf 100% gesetzt zu werden. Das Flugzeug wurde aus dem Sinkflug in den Steigflug überführt. Der DFDR zeichnete eine Vergrößerung des Pitch auf +20° auf und die Rotationsrate lag bei 11°/s. Die GPWS-Terrain-Warnung schaltete ab. Nach dem Erreichen der +20° änderte sich der Pitch kurzfristig auf +6°, um anschließend wieder auf +17° zu steigen. Diese Pitchänderungen erfolgten in schneller Zeitfolge (ca. 8 s). Der DFDR registrierte dabei eine wechselnde vertikale Beschleunigung vom Ausgangswert 1,0 g beim Sinkflug auf +2,5 g über –0,2 g und +1,6 g.

so ist festzustellen, dass die Rotationsrate bei 11°/s lag und der Pitch auf +20° gezogen wurde.

Bei einer Gegenüberstellung des Wertes der Anfangsrotation von 11°/s und der Empfehlung von 2,5°/s bis 3°/s (Optimum) war festzustellen, dass die Besatzung sehr zügig die Rotation durchführte. Im Operations

Bei der durch die Besatzung durchgeführten GPWS – Recovery wurde das Flugzeug bis an die obere zulässige Grenze der vertikalen Beschleunigung belastet.
