# Untersuchungsbericht

QX002-0/03  
Juli 2004

Art des Ereignisses:	Störung
Datum:	02. August 2003
Ort:	Korfu / Griechenland
Luffahrzeug:	Verkehrsflugzeug
Hersteller / Muster:	Boeing / B737-800
Personenschaden:	ohne Verletzte
Sachschaden:	Flugzeug nicht beschädigt
Drittschaden:	keiner
Informationsquelle:	Untersuchung durch BFU

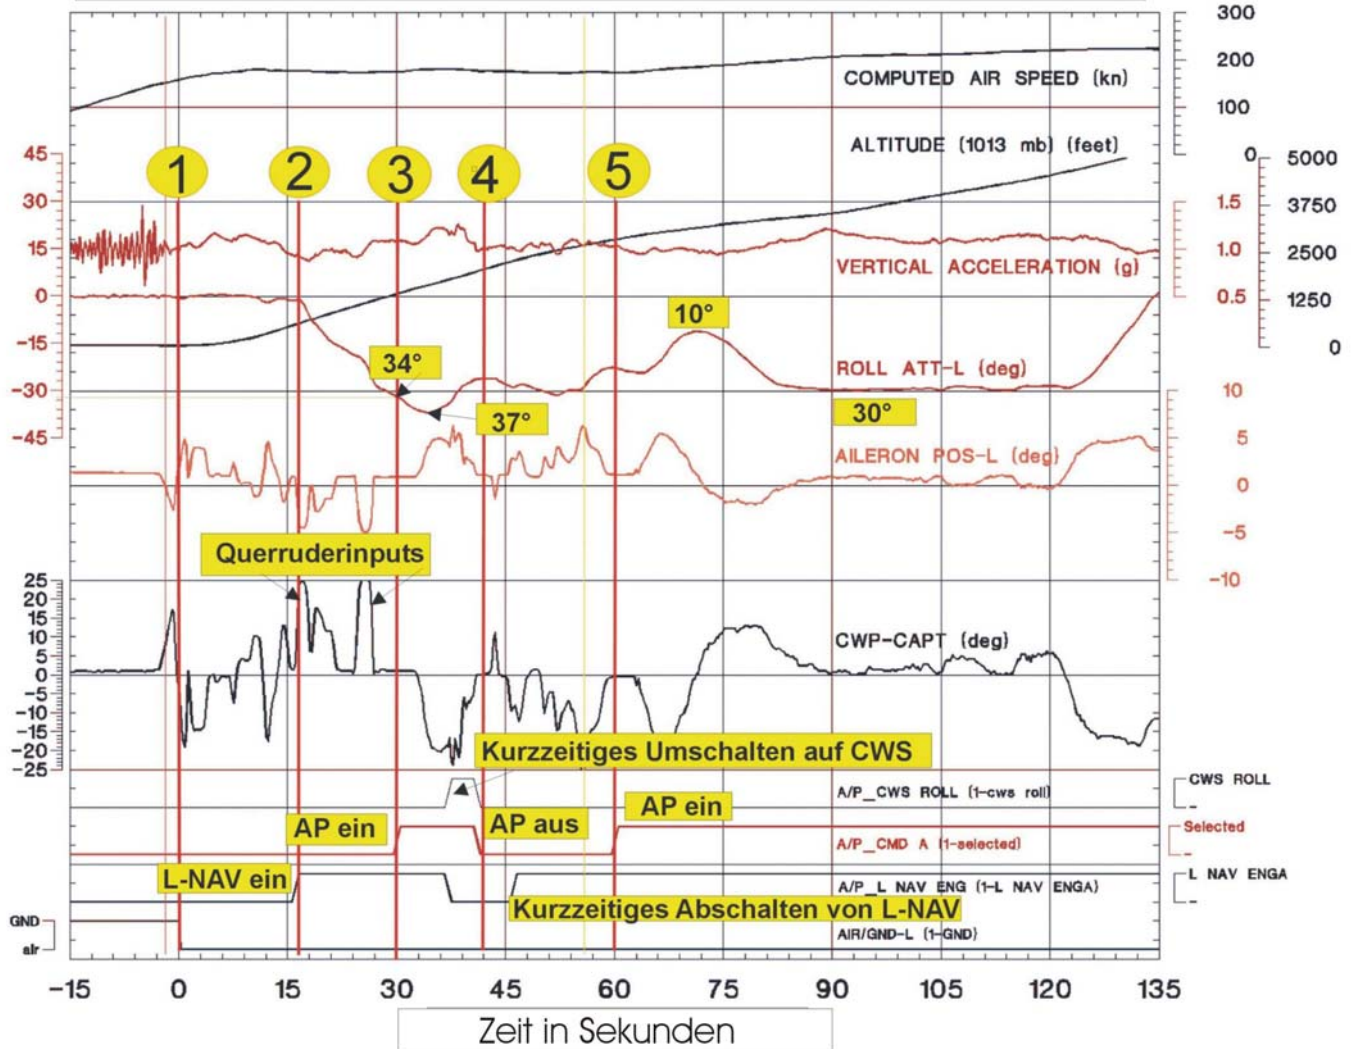
Anlage 2: Auswertung des Flugschreibers

POS 1: Der Start wurde auf der Startbahn 17 durchgeführt. Die Zeitachse in der Anlage 2 beginnt dort mit Sekunde Null.

POS 2: Nach 16 Sekunden, in ca. 600 ft Höhe, wurde L-NAV zugeschaltet. Gleichzeitig erfolgten am linken Steuerhorn kurz hintereinander zwei Querrudereingaben von 25°, das Flugzeug begann nach links zu kurven. Die Rollrate betrug ca. 2°/sec.

POS 3: Etwa 30 Sekunden nach dem Start betrug die Querlage bereits 34°, in diesem Moment wurde der Autopilot eingeschaltet. Das Flugzeug drehte noch bis auf 37°, bevor die Gegenreaktion des Autopiloten wirksam wurde und sich die Querlage verringerte. Im selben Moment machte der verantwortliche Flugzeugführer eine Eingabe am Steuerhorn in die gleiche Richtung, um eine weitere Zunahme der Schräglage zu verhindern. Dadurch wurde bewirkt, dass der Autopilot für ca. 2 Sekunden in Controllwheelsteering (CWS) umschaltete und danach ganz abgeschaltet wurde. Auch L-NAV ging kurzzeitig für etwa 3 Sekunden verloren.

POS 4: Der Autopilot war abgeschaltet. Das Flugzeug wurde für ca. 6 Sekunden manuell geflogen. L-Nav wurde wieder aktiviert. Die Querlage schwankte zwischen 26° und 31°.

POS 5: Ca. 60 Sekunden nach dem Start wurde der Autopilot wieder eingeschaltet, die Querlage verringerte sich kurz auf 10°, bevor der Autopilot unter Vorgaben von L-NAV die Kurve fortsetzte und die Schräglage bei ca. 30° einregulierte.

Überschreitung der maximal zulässigen Querlage nach dem Start
